합성수지 가공공장 화재

1. 화재 개요

- 건물명 : S인쇄 주식회사
- 소재지 : 서울특별시 구로구 구로동
- 화재일시 : 1989년 3월 14일 06시 03분(화요일)
- 발화지점 : 공장동 분쇄실 천정
- 화재피해 : 건물(1억 6천만원) 기계, 동산(10억원 추정)

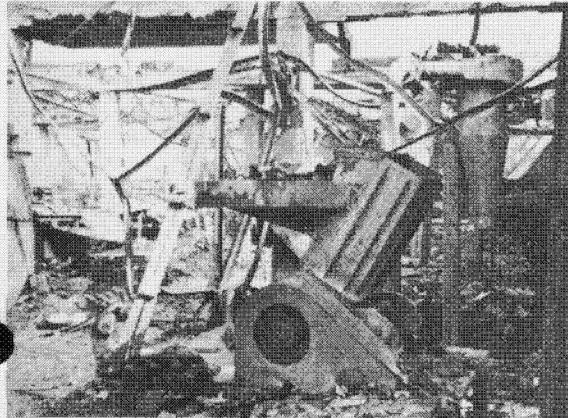
화재원인을 조사한 경찰은 화재가 천정에서 시작되었고 발화부근에 화기등 다른 발화원이 없었던 점으로 미루어 전기에 의한 화재로 추정하였으나 정확한 확인은 밝혀내지 못하였다.

(발화지점) 일부분 천정에서 처음으로 화재가 발생하였다.

지붕은 완전히 무너져 내렸고 허공속에 기둥과 보만이 양상하게 남아있다.

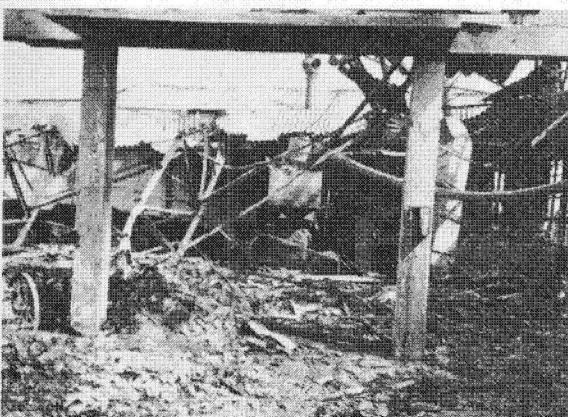
다섯째, 교육, 훈련 및 방재시설의 유지관리가 불량하였다. 옥내·외소화전은 전혀 사용되지 못하였으며 소화기로만 진화가 이루어졌고 발화지점 부근에 놓여 있던 대형소화기도 평상시에 비치된 그대로의 상태였다.

폐허로 변해버린 공장내부 원쪽에 대형소화기의 모습이 보인다. 사용된 흔적은 발견되지 않았다.

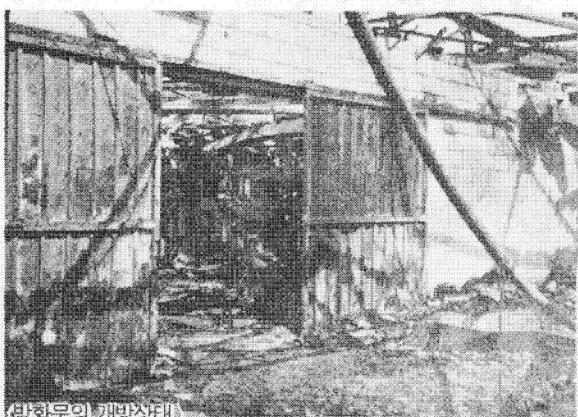
(방화문의 개방상태) 벽체는 견고하게 축조되었으나 상부는 개방됨 실태였고 방화문은 설치되어 있었지만 전혀 이용되지 못하였다.

상기의 여러가지 요인으로 초기진화에 실패한 화재는 공장 전체로 급격히 확대되어 갔다. 소방차가 도착, 진화작업이 시작되기 전까지 화재는 아무런 저항을 받지 않고 계속 확대되었다. 본 건물에는 방화구획이 설치되어 있지 않았다. 일부 공정간에 또한 공정부분과 창고 부분간에 시멘트 블록의 내벽이 설치되어 있었으나 출입문(방화문)이 개방된 상태로 유지되었고 지붕부분의 구획상태가 불량하여 연소저지에 효과적으로 활용되지 못하였다.

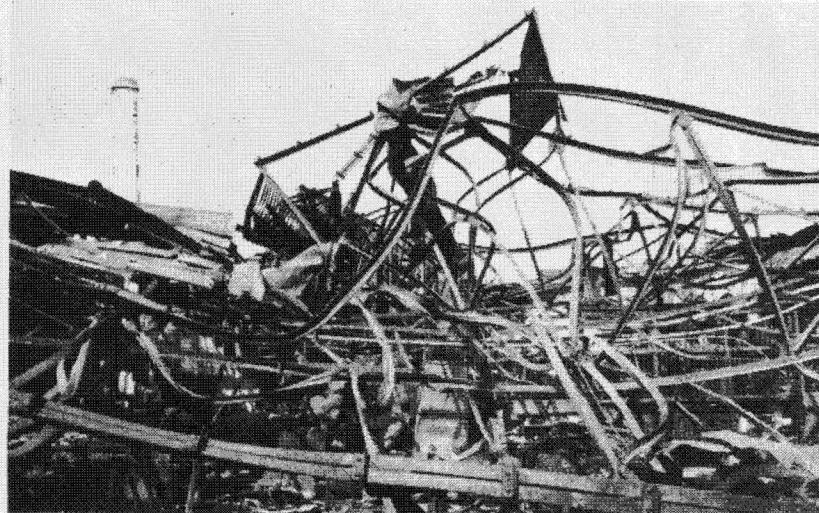
- 지붕 : 경량 철골 트러스 및 목조 지붕틀이 대부분 붕괴되었으며 아울러 슬레이트 지붕도 파손되었다.
- 천정 : 지붕이 붕괴되면서 일부분에 설치 되었던 밤라이트 및 평슬레이트 천정이 파괴되었다.
- 내·외벽 : 시멘트 블록으로 된 벽체가 무너져 내려 재축조를 요하는 상태이다.
- 기타 : 건물내부에 설치된 배선 및 시설과 자탐 및 소화전 설비가 소실 파괴되었다.

〈철저하게 붕괴된 철골트리스 지붕〉
나절골이 화재에 얼마나 취약한가
를 생생하게 보여주고 있다.
