## 화재사례

# 운전자 조작 실수로 인한 중합반응기 부속장치 폭발

- 건 물 명 : 폴리에스텔 공장
- 발화일시 : 1989년 8월 25일 01시 05분
- 발화위치 : 분공장동 중합공장 2층 중합반응기(PC-4호)
- 화재원인 : 중합반응기 부속장치 파손으로 누설된 위험물에 인화

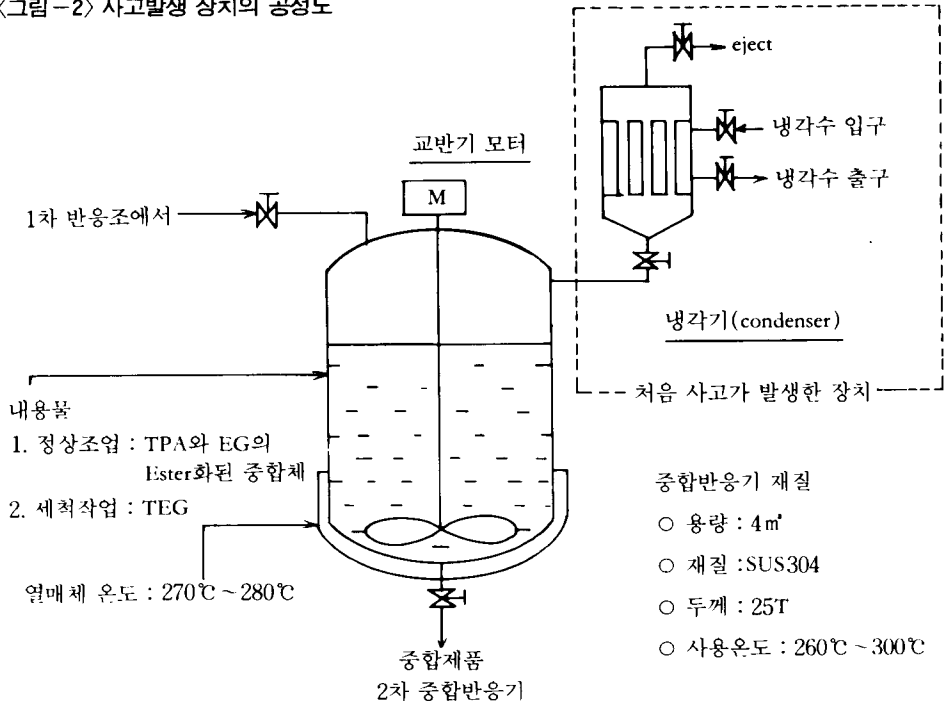
〈그림-2〉 사고발생 장치의 공정도

세척작업의 과정은 중합반응기의 내부온도와 압력을 유지하고 작업의 효율을 높이기 위하여는 중합반응기에 부착된 냉각기의 냉각수 수온을 적절히 조절 운용하여 TEG를 순환시키면서 일정시간을 유지한 후 중합반응기의 출구로 세척된 물질을 배출하면 세척작업은 일단 완료된다(<그림-2> 참조).

사고 후 관계자가 현장을 확인한 결과 냉각기의 냉각수 입출구가 모두 폐쇄되어 있었다고 한다. 정상적인 작업으로는 중합반응기의 내부온도를 280℃까지 상승시키면서 열손실을 줄이기 위하여 냉각수의 유입을 차단하고 냉각수 온도상승에 따른 냉각기 내부압력 팽창을 방지하기 위하여 냉각수 출구는 개방하여야 함에도 이날 근무자의 착오로 냉각수 회로를 폐쇄하여 shell이 균열, 파손된 것으로 추측된다. (포화증기의 압력 60kg/cm에서 포화온도는 274.3℃임) 원인을 정리하여 보면

첫째, 통상 냉각기의 냉각수 입출구의 위치는 냉각기 출구쪽에 냉각수가 유입되고 냉각기 입구쪽에 냉각수가 유출되는 것이 정상이나 이 사고기기는 그 위치가 바뀌어 설치되어 있었기 때문에 중업원의 착각으로 각기 냉각수 입구를 폐쇄한다는 것이 입출구를 모두 폐쇄하였고 이로 인하여 온도상승에 따라 형성된 고압에 의해 냉각기가 파손에 이르게 된 것으로 생각된다.

사고의 직접 원인이 된 사고 냉각기의 냉각수 입출구 밸브 위치가 일반적인 시설과 달리 반대로 바뀌어 설치되어 있었는데 이를 교체하지 않고 그대로 다른 냉각기와 함께 사용하여 근무자가 무심코 정상상태와 같은 것으로 혼동하여 조작한 것이 폭발에 이르게 된 것으로 생각된다. 물론 설비의 특수성에서 었는지 모르지만 안전과 관계되는 이러한 유형의 시설은 가능하면 같은 기준에서 설계 제작되어 운전자가 착오없이 손쉽게 운용할 수 있도록 할 필요가 있다. 특히 이렇게 특별한 구조의 상태로 운전되는 시설은 운전 개시전 관련 운전자의 교육과 운전중 운전책임자의 수시확인이 있어야겠다.

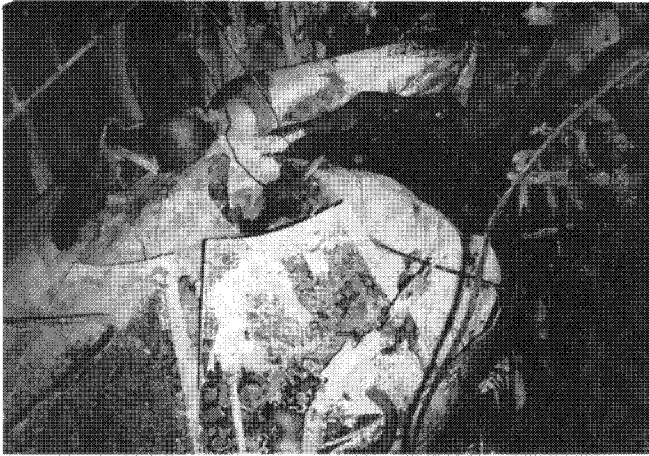
둘째, 냉각기의 폭발상태로 보아 냉각기 내부에서 고온상태로 있던 위험물 TEG증기가 냉각기의 파열과 동시에 공장내부로 누설 확산되었고 파열된 냉각기 파편이 시설 주변의 전선을 절단하면서 순간적으로 발생한 전기 합선에 의한 불꽃이 누설된 TEG 증기에 인화하여 연소 확대된 것으로 추정된다.

사진1. 반응기부속장치의 폭발로 파괴 절단된 반응기와 전선배관들.  
(전선 절단시 쇼트에 의한 불꽃이 화재의 원인이 된 것으로 추정됨)

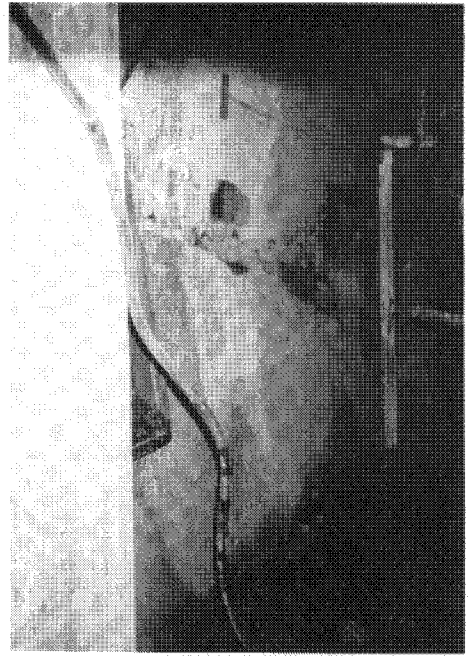
사진2. 반응기부속장치 폭발시 폭풍압에 의해 파손된 내부벽(시멘트 벽돌조)

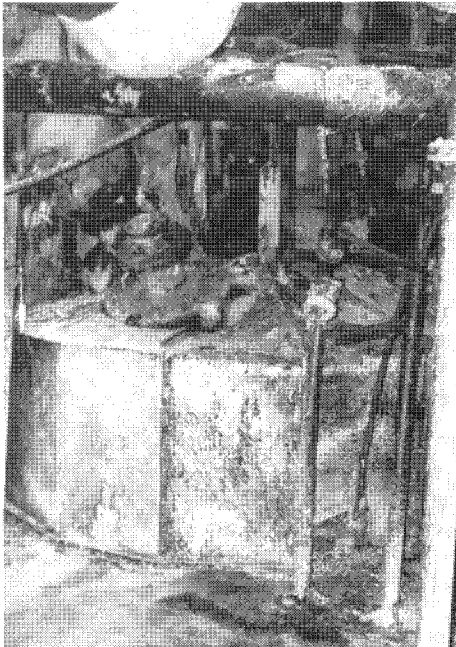
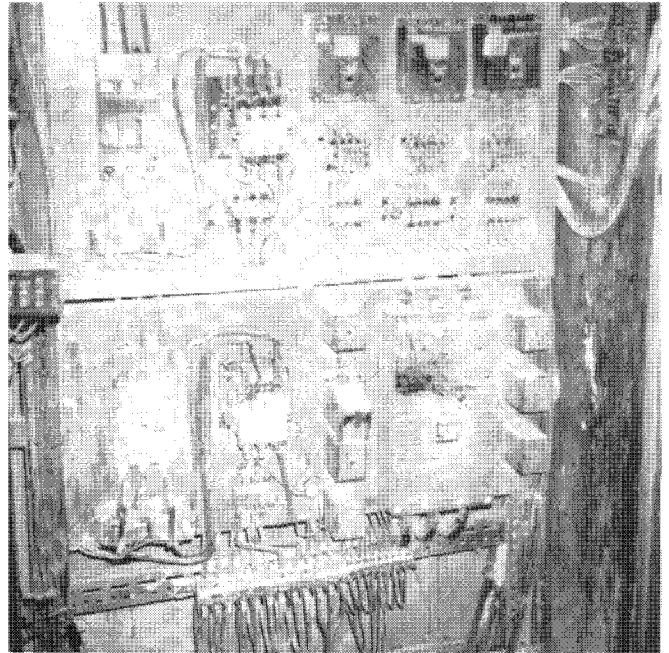
사진3. 4. 화재확산으로 연소피해를 입은 주변 장치와 콘트롤 판넬 내부장치.
