“실수 모면하려고 한 무리한 작업이 폭발사고 초래”

- 진물명 : E산업(주)
- 소재지 : 인천직할시 서구 석남동
- 화재일시 : 1989년 12월13일 14시35분(수요일)
- 발화지점 : 벤자딘 공장 3층 반응실
- 피해상황 : · 재산피해—건물 및 반응기 시설 등 약 1천5백만원
· 인명피해—사망 : 1명, 경상 : 3명

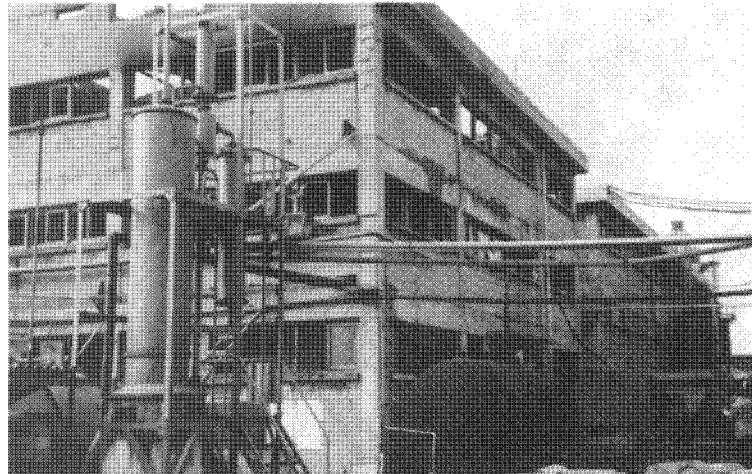
1. 벤지딘 공장 3층 사고현장
(폭발로 지붕이 비산되고 창문과
벽체 일부가 파손되었다)

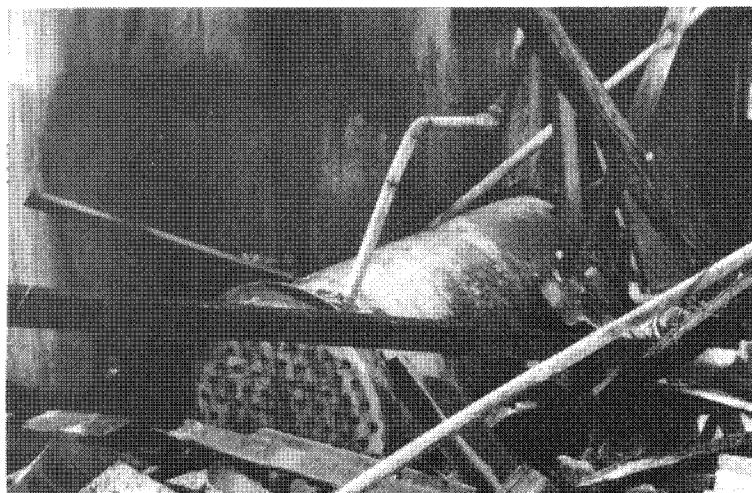
3. 반응기 폭발로 분리된 냉각기
(반응기 폭발사고로 볼트·너트로
접합된 부분만 절단 분리되었다)
