일신방직(주) 광주공장 화재

1. 일반사항

- 가. 건물명: 일신방직(주) 광주공장
- 나. 소재지: 광주직할시 북구 임동 100
- 다. 화재일시: 1990. 3. 30. 01:45 (금)
- 라. 발화위치: 직포공장 중간부분
- 마. 화재원인: 기계과열
- 바. 손해액: 약 79억 (추정)

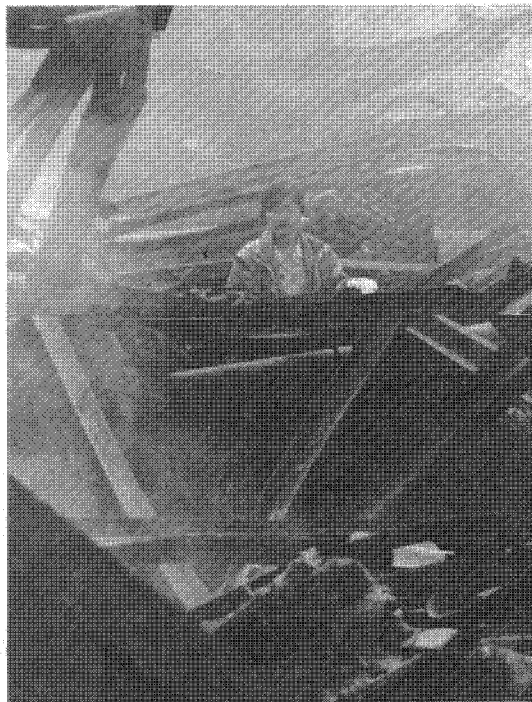
▲ 폐허가 되버린 공장을 허탈한 모습으로 바라보는 여공원

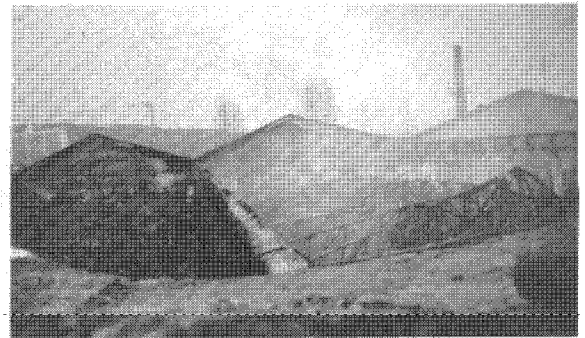
건물구조 자체가 화재에 취약한데다가 방화구획이 불량하여 전공장으로 급속히 연소 확대되었으며, 소방대가 현장에 도착하였을 때에는 이미 화재가 발화 건물 전체로 확대되어 진화가 불가능하였다.

또한 온, 습도조절을 위해 사용했던 천정의 가연성 내장재(하드보드판)도 연소확대를 증가시켰다. 아울러 건물 지붕이 철골트러스위 스테이트로 되어 있어 붕괴를 염려한 소방관들이 적극적인 진화활동을 펼 수 없었던 점도 구조적인 문제점으로 지적할 수 있다.

▲ 화재로 소실된 직포공장의 전경

가. 가능한 건축물은 연면적 1,000m²이내 ('79년 이전 건물은 1,500m²) 마다 방화구획 또는 방화벽 설치나, 천정재의 불연화

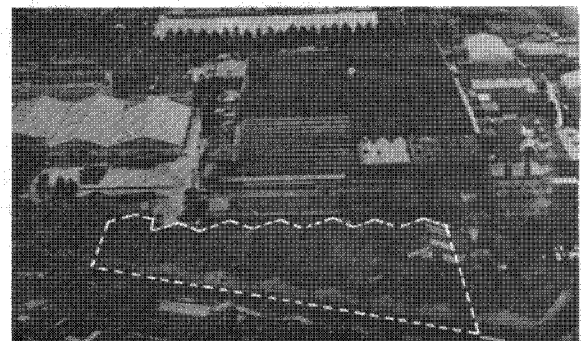
이날 화재는 발화 2시간만인 새벽 3시 35분경 일단 큰 불길은 잡혔으며 새벽 4시 50분경에야 전체 건물의 54% 정도를 소실하고 완전 진화할 수 있었다.

▲ 화재전 전경 (전면점선 부분이 소실된 부분임)
