LPG저장탱크 화재, 폭발 사례

가스저장탱크에서의 사고는 그 발생빈도가 높지 않다. 그러나 일단 사고가 발생하여 폭발을 일으키게 되면 피해규모가 막대하다. 여기에서는 최근 국내 석유화학공장에서 발생한 LPG탱크의 사고원인을 분석하고, 아울러 LP가스의 폭발위험성을 진단하였다.

- 사고일시 : 1990년 7월 22일(일요일) 12시 25분경
- 사고장소 : Ethylene Plant의 Tank Area
- 화재원인 : LPG Tank의 Drain Pot 용접부위 파손으로 누출된 LP가스에 인화
- 피해상황 : 인명피해—없음
재산피해—1만배럴 LPG 탱크 1기 및 인근배관 파손, 나프타 탱크1기 및 LPG탱크 1기 열손

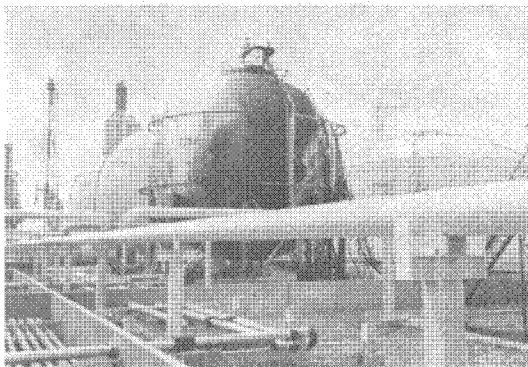
[사고 탱크와 주변의 탱크 배치 상태]

사고탱크의 상하 및 좌우에 30m 정도의 간격으로 가스탱크 및 나프타탱크가 설치되어 있었다.

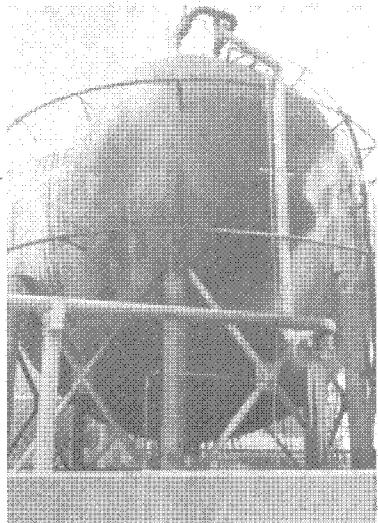
[사고 탱크의 모습]

이 화재로 사고탱크는 재사용이 불가능한 상태이

탱크 주위의 Ring 배관은 물분무설비로서 탱크의 폭발 방지에 기여하였다.

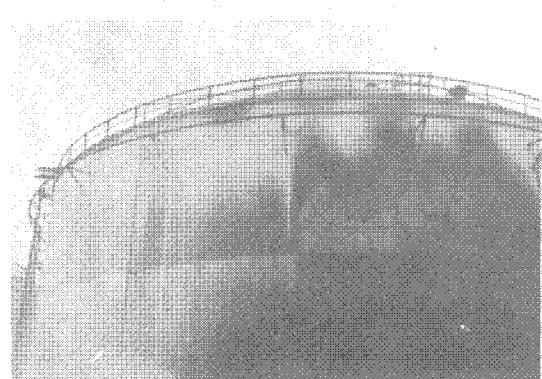
[나프타 탱크의 열손 모습]

바람부는 방향에 설치되어 장시간동안 열을 받았다.

며, 바람 방향에 인접 설치된 나프타탱크와 펜탄원료탱크도 장시간동안 열을 받아 손상을 입었으므로 정밀검사를 실시한 후 재사용 여부가 결정될 수 있을 것으로 보인다. 사고탱크의 취득원기는 2억여원이었다.

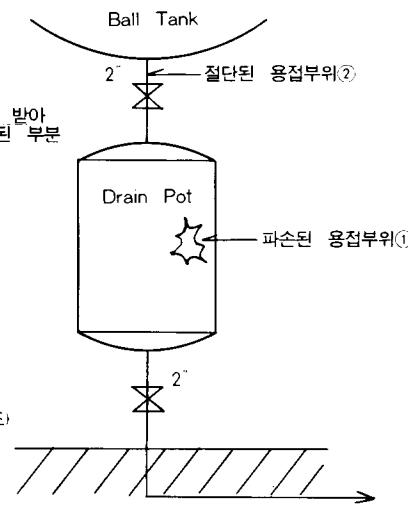
[Drain Pot 상세도]

그러나 최초에 파손되어 가스가 누설된 원인에는 2가지의 가정이 있다. (Drain Pot 상세도 참조)

- 가정 ① : ① 부분이 먼저 파손되고 그 폭발충격과 열로 ② 부분이 절단되었다.

- 가정 ② : ② 부분이 먼저 파손, 절단된 후에

드레인 포트는 자체 중량이 약 110 kg이었으나 별도로 지지되어 있지 않은 상태이므로 무리한 힘이 용접부분 ②에 가해져 이 부위가 절단될 수 있다.

①부분이 파손되었다.

①의 가정이 성립되기 위해서는 ②부분에 있는 밸브가 개방되어 Drain Pot에 압력이 가해져야 하며 ①부분 파손으로 인한 폭발력이 ②부분을 절단시킬 수 있을 만큼 강해야 한다.

또한 ②의 가정이 성립되는 데는 ①부분의 파손이 왜 일어났는지의 의문이 남는다. (Drain Pot내의 가스폭발로 ①부분이 파손될 수 있음)

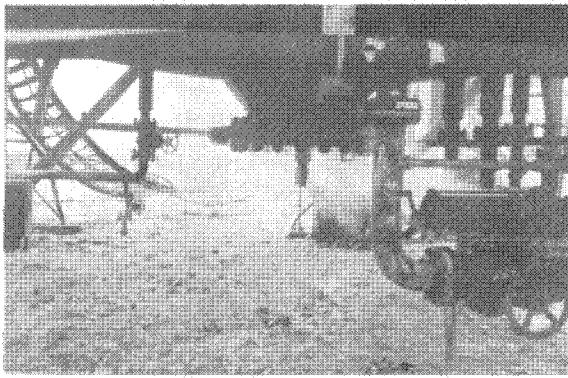
[사고 탱크의 일부분]

Ball Tank와 Drain Pot의 연결배관 용접부위가 절단, 탈락되었다.

Drain Pot는 보이지 않는다.

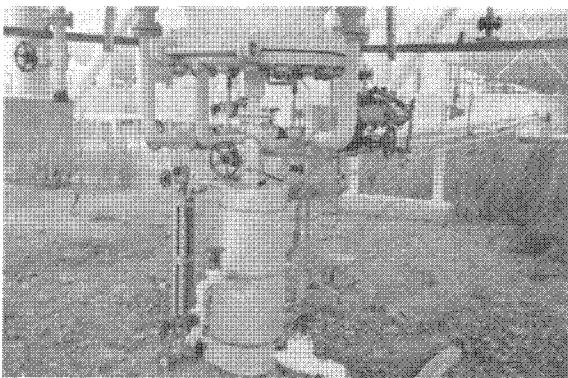
[사고 탱크와 동일 유형의 탱크 일부분]

Drain Pot가 보온되어 있는 상태로 보이고 있다.

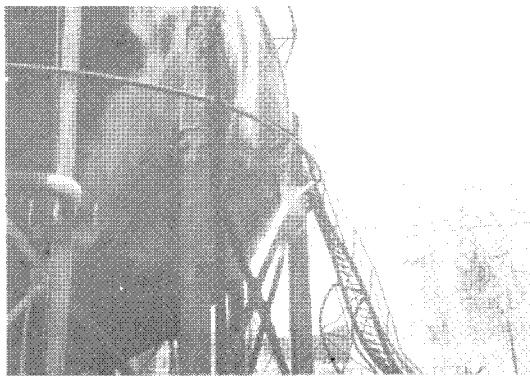
[Ball Tank의 파열부분]

2인치의 드레인 배관에서 유출되는 가스가 장시간 연소하는 동안에 사고탱크가 고열을 받아 탱크높이 $\frac{1}{3}$ 부분이 30cm정도 파열되었다. 파열과 동시에 탱크 내부의 가스가 다량 유출되면서 폭발현상이 일어난 것으로 보이나 폭발위력은 크지 않았으며 폭발 이후에 탱크내부 압력이 급격히 감소되어 화재가 약화되었다. 화재는 탱크내의 가스를 전부 연소시킨 14시 50분에 진화되었다.

사진의 우측 상단부분이 30cm정도 L자형으로 파열되었으나 사전상에는 잘 나타나지 않고 있다. 파열시 폭발현상이 있었으나 폭발력이 약했으며 이후 화재가 급격히 악화되었다.
