# 대규모 전자공장 화재 사례

- 건물명 : D전자(주) 전자공장
- 소재지 : 광주직할시 광산구
- 화재일시 : 1990년 10월 21일(일요일)  
05시 10분
- 발화지점 : 본공장 1층 자재창고(수지공급실 앞으  
로 추정)

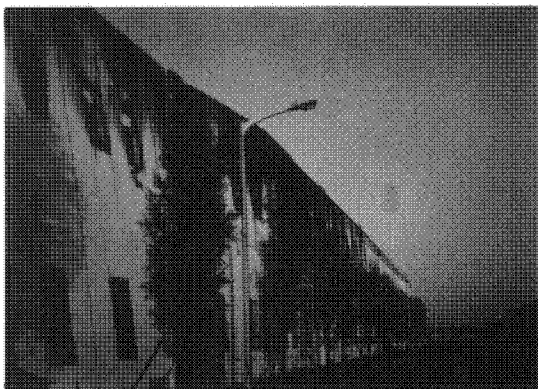
화재후의 소손된 공장 외벽  
화재로 열을 받아 공장 외벽이 비스듬히 기울어 있다.

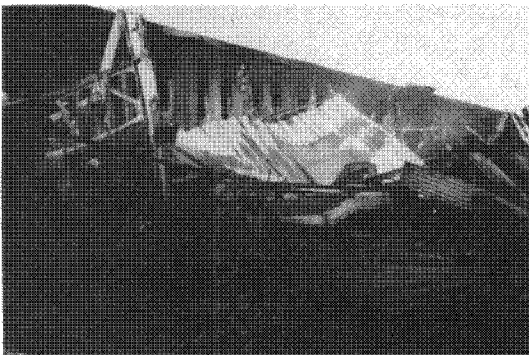
발화장소로 추정되는 자재창고부분의 지붕붕괴모습 사진 윗부분에 보이는 벽과 창문은 주방기 공장과의 경계로서 이 부분으로 화재가 공장으로 확대되었다.

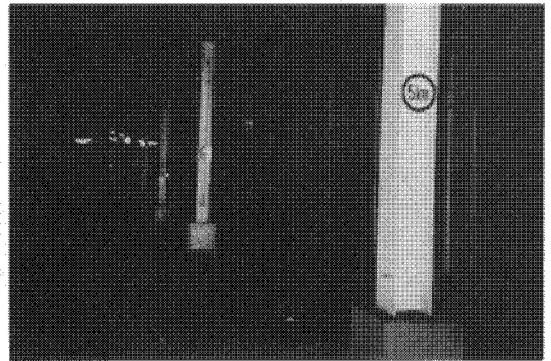
#### 확 트여 있는 자재창고 부분

길이로 트여 있어 연소확대가 손쉽게 이루어졌으며 건물의 주요 구조체가 나철골로서 지붕붕괴의 원인이 되었다.

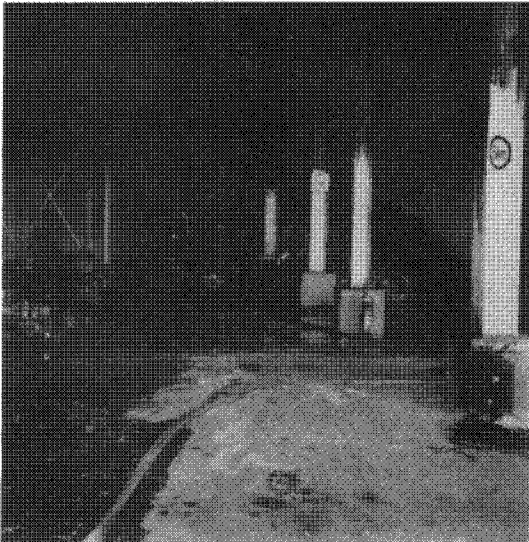
#### 화재 초기에 사용했던 소화전 호스

발화지점에서 가장 가깝게 설치된 옥외소화전을 사용하여 자체 진화작업을 실시하였으나 실패하였다.

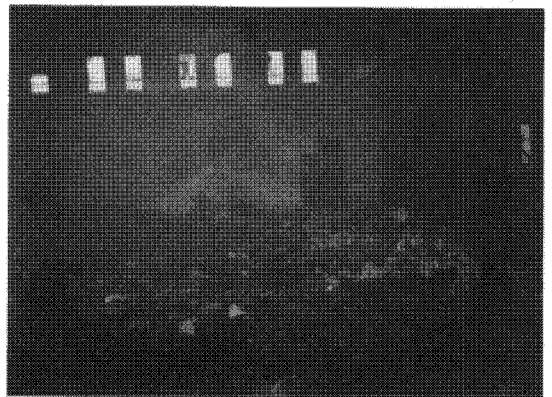
#### 원자재의 소실모습.

건물내부의 가연성 물질은 대부분 손실되었다.

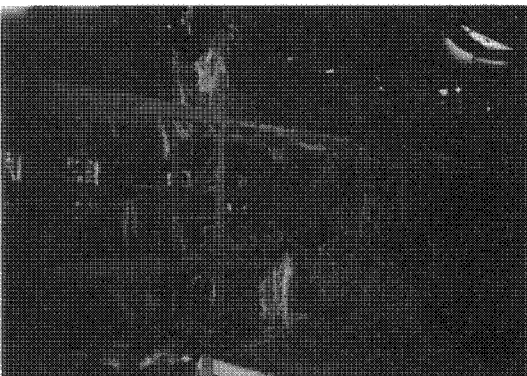
소실된 생산라인.

내부의 가연재를 태우면서 공장 구석구석까지 불길이 닿았다.
