## 남대문시장 화재

### 1. 일반사항

소재지: 서울특별시 중구 남창동 31번지 외  
 화재일시: 1991년 12월 4일(수요일) 01시 45분  
 발화위치: 남대문시장 F동 대도마켓 2층 부르뎅아동복  
     매장  
 화재원인: 전기방석 과열

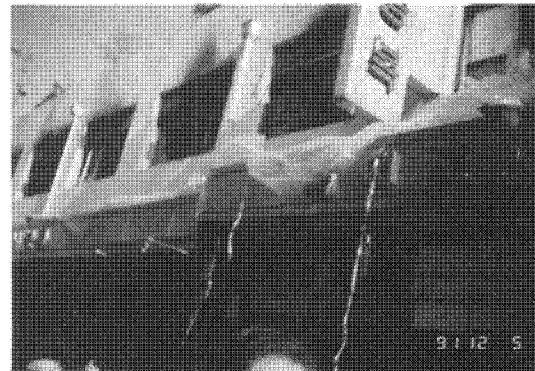
▲ 화재후의 대도마켓건물 소실모습

화재가 발생한 대도마켓은 1층 871㎡, 2층 700㎡, 3층 133㎡였으며 2, 3층 부분은 이번 화재로 전소되었다.

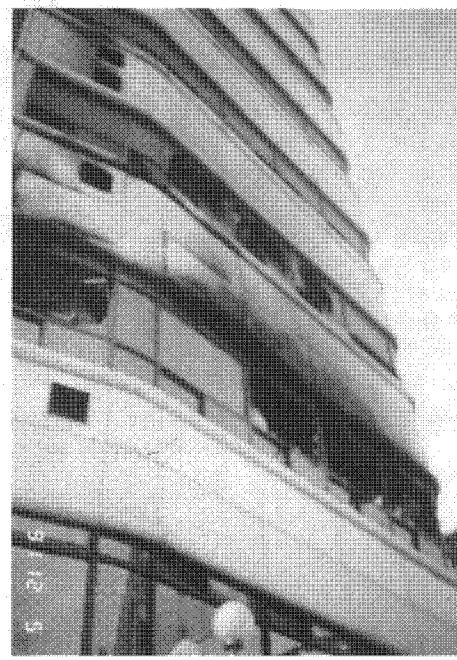
▲ 방화건물과 인접하고 있는 은남빌딩의 피해모습

은남빌딩은 F동에서 층수가 가장 높고(9층) 규모가 큰 (3,791㎡) 건물이다. 상인과 고객들의 사용편의를 위하여 건물과 건물사이에 연결통로를 설치해 놓아 방화건물로부터 쉽게 연소, 확대되었다.

남대문시장 F동은 화재가 발생한 대도마켓을 포함하여 6개의 단위건물이 있다. 그러나 이 6개의 건물은 상인과 고객들의 편의를 도모하기 위하여 각층에서 서로 통할 수 있는 수 많은 연결통로가 있다. 어느 건물에서 화재가 발생해도 F동 전체로 연소화재될 수 밖에 없는 건물구조였다. 최소한 타건물과 연소우려가 있는 개구부는 방화조치를 하여야 한다. 건물용도상 방화문설치가 곤란한 경우에는 자동방화샷다를 설치할 수 있다.

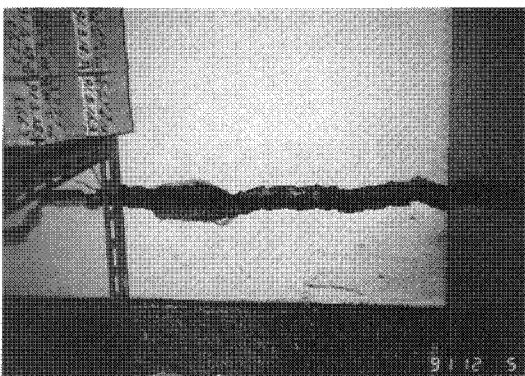
▲ 갈라진 벽체

가연성 의류 등이 잠시간 타면서 내뿜은 열로 인하여 건물의 일부 벽과 바닥이 갈라졌다.

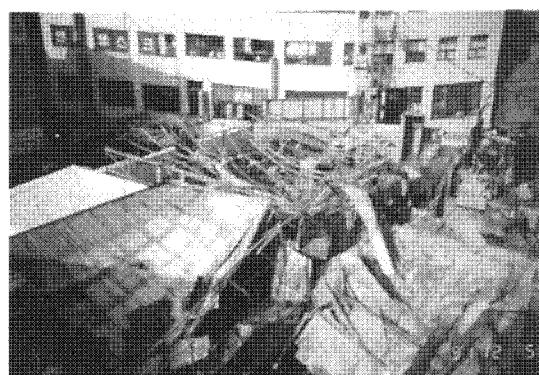
▲ 위에서 바라본 F동의 피해 상태

화재로 파괴된 철골트러스와 함석지붕 등이 양상하게 남아 있다.

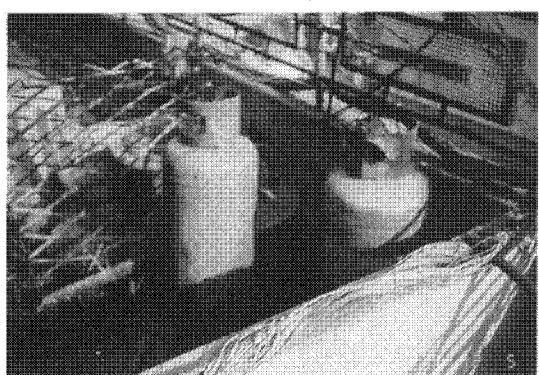
▲ 건물 옥상에 설치된 L.P.G 용기

다행히 불길이 가스용기에는 미치지 않았다.

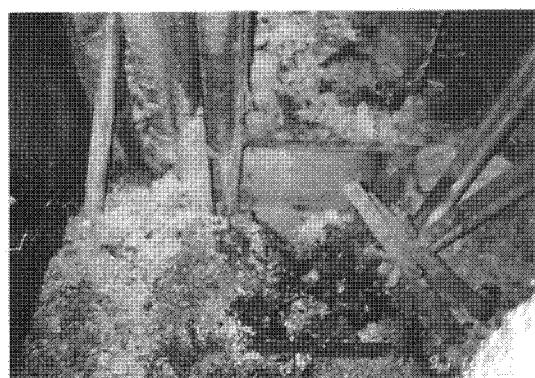
▲ 건물내에 설치된 파이프 핏트

각층에서 방화조치가 되어 있지 않아 상층으로의 연소확대 요인이 되었다.
