스팀파이프에 의한 특이화재

본 내용은 일본에서 발행하는 "火災"紙 Vol. 42 No. 3 (1998)에 게재된 특이화재 사례로서 상식적으로 이해하기 어려운 목재의 장기 저온가열에 의해서 발생한 화재의 개요를 소개하여 유사한 화재사고를 미연에 방지함과 아울러 화재원인조사에 도움이 되었으면 한다.

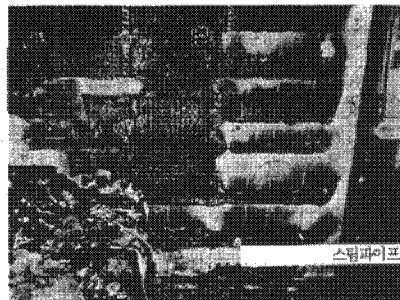
그림 2 발화부분 벽의 연소상태

소손된 휴게실(면적: 18.8㎡)은 1972년에 공장의 남동쪽 코너부분을 칸막이 하여 만든 것으로, 휴게실의 내부에서 본 발화부분의 상태를 (그림 2)에 표시하였다.

직경 3.5cm의 스팀파이프가 바닥에 깔려 배관되어 있고 스팀파이프가 관통하는 부분의 벽이 아래로부터 위로

V자형으로 타 있었다.

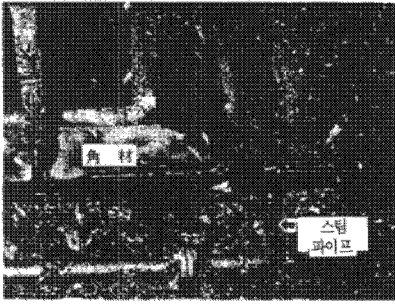
그림3 스팀파이프의 각재 관통부의 연소상태

휴게실의 벽은 두께 6mm의 목재판을 기둥이나 사잇기둥에 박아 넣고, 그 위에 두께 3mm의 미장합판을 붙인 북 형태의 구조(내벽, 외벽도 같음)로 되어 있으며, 내벽 및 외벽을 제거한 상태를 (그림3)에 표시하였다.

스팀파이프가 관통하고 있는 부분의 각재(일반적인 건물의 기초에 해당)는 현저하게 탄화되고, 상부는 타서 가늘게 되어 겨우 붙어 있는 상태였다.

이와 같이 탄화가 두드러진 장소는 각재의 다른 부분에서는 볼 수 없으므로 스팀파이프가 관통하고 있던 부분에서 발화한 것으로 판명되었다.

각재는 10cm각으로 바닥면 위에 직접 설치되어 있었다.

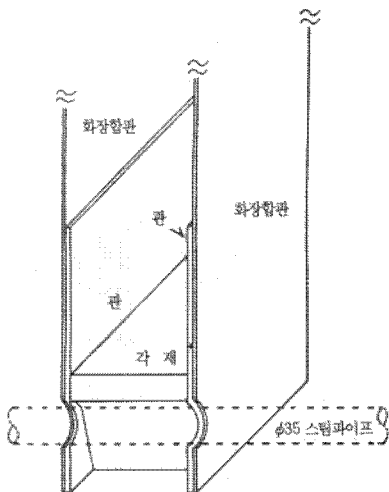
그림4 스팀파이프의 벽관통부의 단면도

화재발생 전에 스팀파이프와 각재의 접촉상태에 대해서는 정확하게 파악되지 못한 부분도 있지만, 타고 남은 각재의 위치나 관계자의 설명 등을 종합하면 스팀파이프가 관통하고 있는 부분의 구조는 (그림4)와 같이 되어 있었던 것으로 판단된다.

즉, 스팀파이프가 관통하는 부분의 각재를 텅텅 빼내어 뚫은 것이나 각재의 일부분이 스팀파이프에 접촉

하고 있었던 것으로 생각된다.

또한, 각재의 양측에는 미장합판과 목재판이 붙어 있었으므로 벽의 내측은 공기의 유통이 나쁘고, 보온, 축열상태가 좋을 것으로 생각된다.

소손된 휴게실은 보일러실에서 약 150m 떨어져 있고, 현장조사시에 발화부분 부근의 스팀파이프의 표면온도를 측정된 결과 약 150℃ 이상이었다.

그러므로 스팀파이프가 관통하고 있는 각재 부근의 온도는 150℃ 이상이었을 것으로 생각된다.

한편, 휴게실의 난방설비는 1972년에 공장을 칸막이하여 휴게실을 만들 때 설치하였고, 그 이후는 전혀 손을 대지 아니하였다. 그러므로 스팀파이프가 관통하고 있는 각재는 약 19년을 경과한 것이다.

그러나, 화재에 대한 위험성이 전혀 없는 것이 아니므로 스팀을 사용하고 있는 건물화재의 원인조사에 있어서는 스팀파이프나 라디에이터의 설치부분에도 충분한 주의가 필요하다.
