## 『전방(주) 인천공장』화재

### 1. 사고 개요

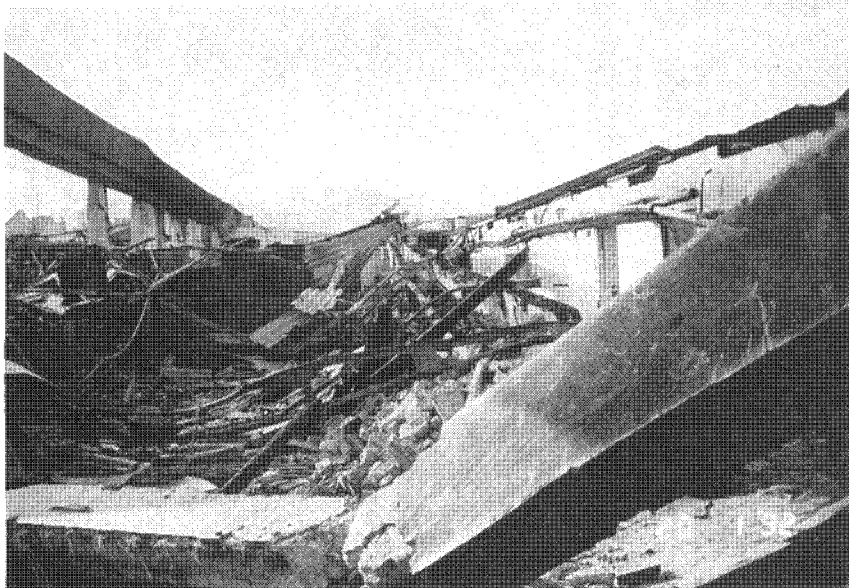
\* 수열량이 많은 보은 도괴하였으며 철골 트라스는 완전히 붕괴됨

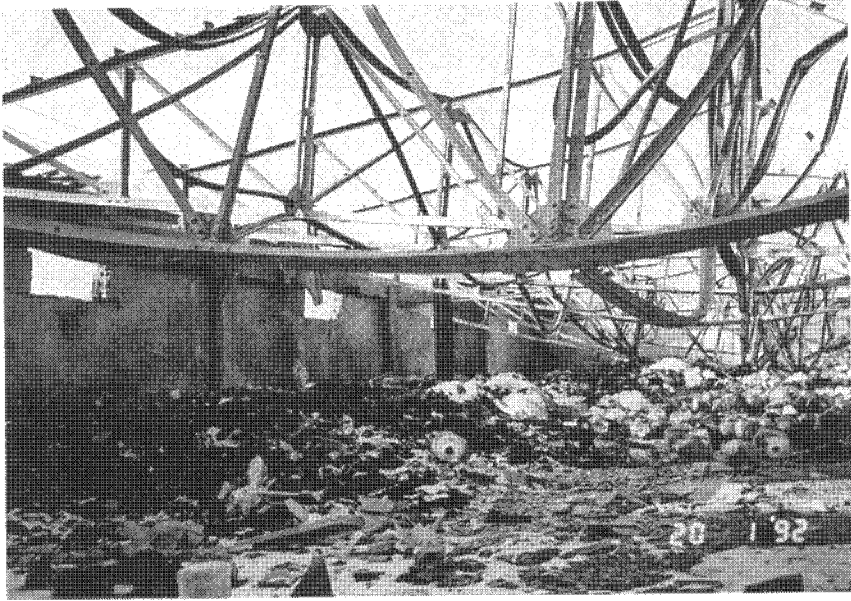
\* 2층 창고의 지붕이 도괴되고 재공품은 타서 검게되었다.

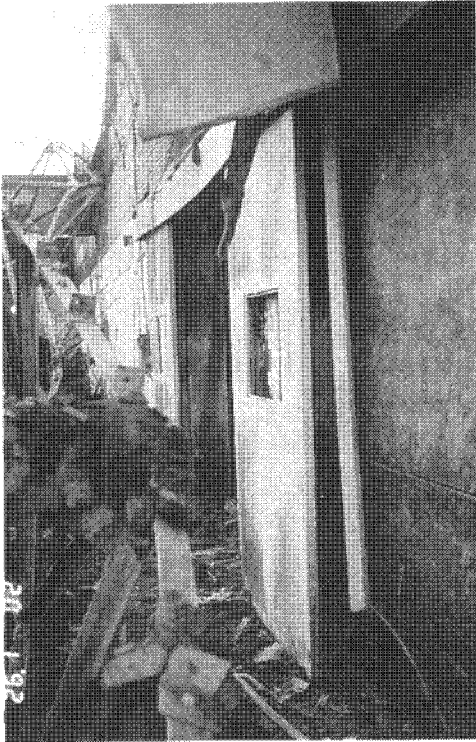
\* 방화문에 창이 있고 자동폐쇄가 되지 않는 구조여서 연소확대의 통로가 되었음.

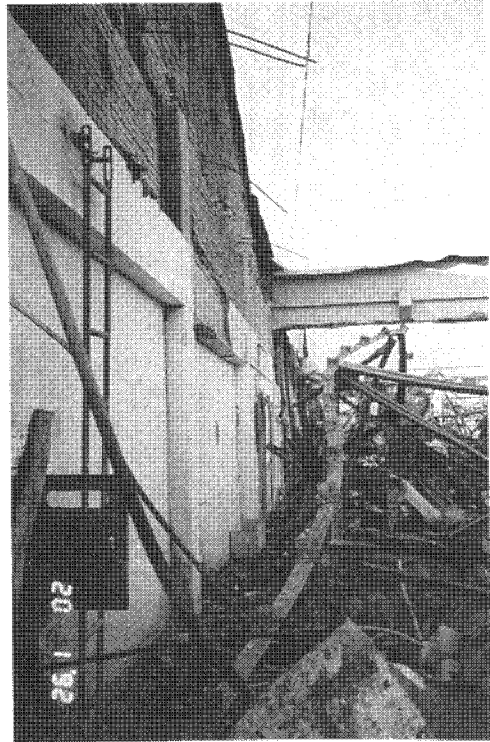
\* 허술한 방화벽이지만 연소확대방지에 약간의 도움이 있었다.
