화재 사례

방직공장 화재사례

천장속의 섬유분진이 화재확산의 매체

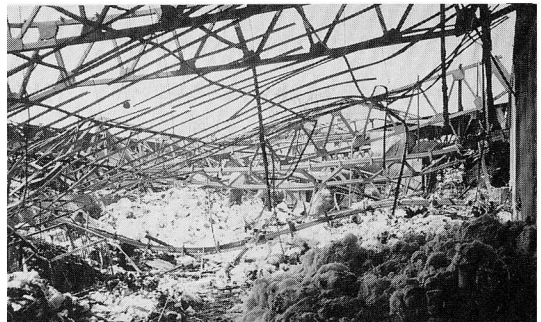
불은 발화한지 40여분이 지난 저녁 7시경 진화되었으나 본공장의 일부 가건물을 제외한 대부분이 소실되었고, 지붕틀은 가연성 원면에서 내뿜은 고열에 의하여 순식간에 주저앉아 버렸다.

철골 트러스가 완전히 내려앉아 버렸다.
