# 非常用發電設備火災

## ■ 출화 개요

- 출화일시 : 1992. 2.15, 14:58
- 건물개요 : 25 /5F, 건축면적 1,981m<sup>2</sup>, 연면적 62,573m<sup>2</sup>
- 출화장소 : B5 발전실
- 소손정도 : 발전설비 1대 소실
- 인명피해 : 부상 1명

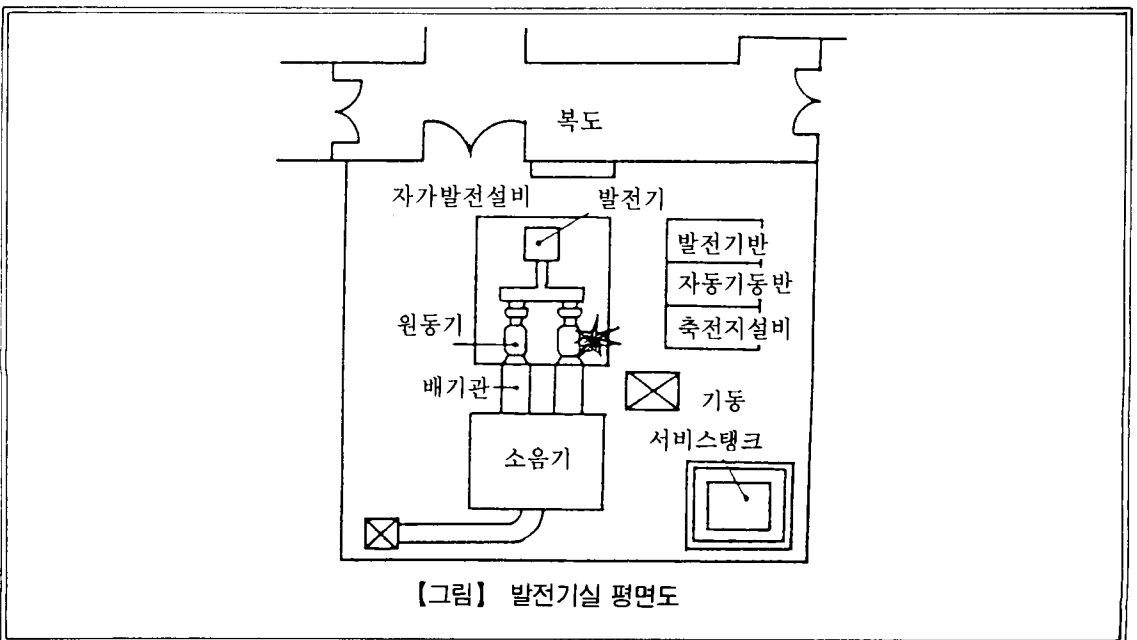
【그림】 발전기실 평면도

① 외관상의 피해는 벽체 약간과 보호 철망안에 설치된 발전설비, 배기통, 소음기 뿐이었다. 발전설비는 원동기 축이 소손되었으나, 발전기 축에는 피해가 없었다. 또, 배기통과 소음기는 폭발압에 의하여 일부 파손되었다.
