石油탱크의 安全管理(下)

3. 파손사고의 특징

4. 석유탱크의 파손 사례

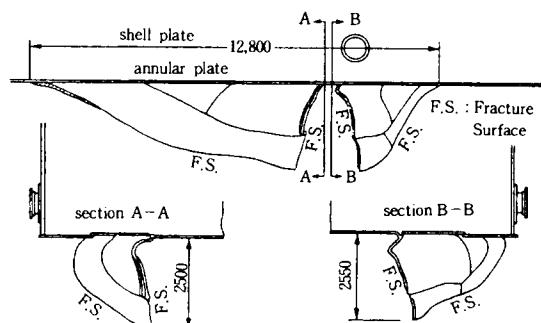
그림 7 파괴된 환상판 모양

事例 1: 사용을 개시한 후 약 9개월 경과한 중유탱크가 돌연 파괴되어 저장유 약 43,000㎘가 유출되었다. 파단부는 그림 7에 표시한 바와 같이 측판과 환상판과의 용접 이음매의 환상측 지단부(止端部)에 면한 부분과 환상판을 횡단한 바닥판까지 달하는 부분이 비게되어, 전체적으로는 T자형을 하고 있다. 본 탱크에서는 본체 완성 후에 직립 계단을 건설하기 위해 탱크 직근의 기초가 굴삭되어 있다.(탱크 외주에 면하여 약 5m, 측판으로부터 탱크 중심 방향으로 0.4m) 이 직립 계단의 기초는 탱크 수장 수위가 12m

일 때 타설(打設)되었다. 굴삭된 구멍은 계단의 기초가 완성된 후 다시 매장되었지만 작업의 곤란도 있어 충분히 단단하게 다지지 못했기 때문이라고 간주되고 있다. 이 부분의 기초는 탱크 하중에 의해 점차로 침하가 진행되고 국소적으로 과대 하중이 발생하여 파괴에 이르렀다고 생각된다.

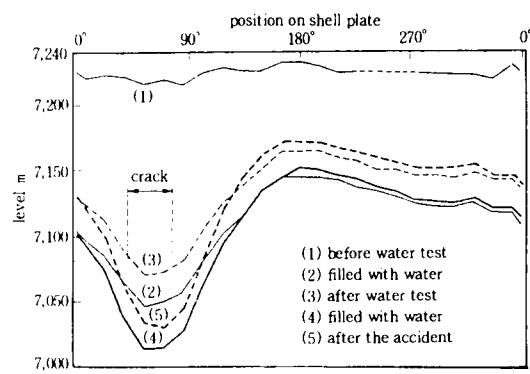
그림 8 환상판 돌출부위 끝위치에서의 원주방향 전개도
(수장시험 전에는 부등침하는 인정되지 않는다)

事例 2 : 완성 1년 후에 공업용수 저장용으로서 사용을 시작한 탱크가 액체로 가득찬 상태에서 2개월 경과 후에 파괴되었다. 균열 발생 개소는 측판과 환상판 사이 용접 이음매 환상판 측 용접 지단부에 면해있고 길이는 24m였다. 그림 8은 수장 검사 전부터 사고 후에 이르기까지의 탱크 부등 침하 기록을 나타낸 것이다. 균열의 발생 부위가 현저하게 침하하고 있는 영역과 일치하고 있기 때문에 부등 침하가 파괴 원인이라고 간주된다.

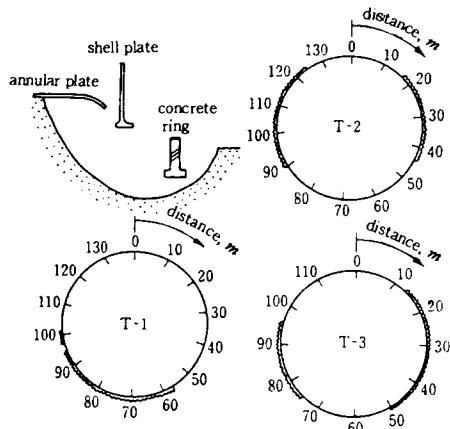
그림 10 구석안쪽 용접이음매에 면한 파괴

事例 4 : 1978년 6월 12일에 발생한 지진(M 7.4)에 의해, 어떤 제유소 3기의 탱크가 대파하고 중유 약 68,100kN가 유출되었다. 사업소의 진도는 5였다. 파단은 모든 탱크가 환상판 구석 부분 용접 이음새의 지단부에 면해 있고 그 길이는 20~40m에 달했다. 그림 10에 파단부 부근의 단면 모양을 나타냈다.

일단 환상판에 균열이 발생하면 그 개구부로 부터 유출한 기름에 의해 균열 선단 전방의 기초가 췄거나 가고 췄거나간 직상부의 환상판에 액압 하중이 작용하여 과대한 응력이 발생하고 균열 확대를 용이하게 한다. 이러한 공정을 계속 반복하여 원주 방향으로 점차 확대되어 갔다.

초기 균열은 저싸이클 피로에 의해 생긴 것으로 추정된다. 즉 지진시에 환상판은 다음과 같은 사실로부터 그림 6에 나타난 바와 같은 상하 반복 굴곡 변형을 일으킨 것으로 간주된다. 지진 후 측판이 침하되어 갔기 때문에 환상판 아래 방향의 변형이 있었다. 또한 위 방향의 변형에 대하여는 환상판의 단부와 동일 수준에 부설되어 있는 아스팔트가 지진후에 환상판의 밑으로 말려 들어가 있었다.

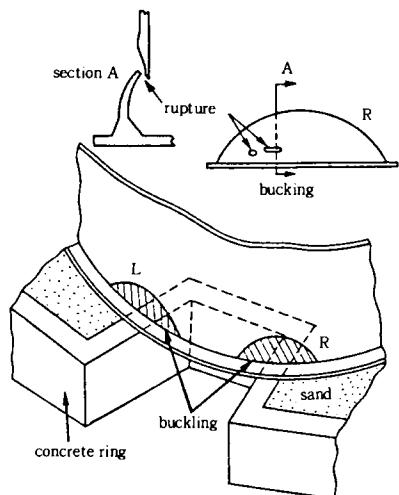
그림 12 좌굴탱크 피트부근의 상태

事例 5 : 1980년 9월 25일에 발생한 지진(M 6.1)에 의해 중유텅크 측판이 좌굴되고 깨진 구멍이 생겨 저

장유 약 $11.5 kN$ 가 유출되었다. 진도는 4였다. 파손부의 모양은 그림 12와 같다.

좌굴되었던 측판 하부에 심한 부식이 발생되어 있던 것과 그림 9에 표시된 바와 같이 국소적으로 콘크리트링이 측판 밑으로 들어가는 구조로 되어 있는 것이 내진 강도를 저하시키고 있었다. 측판의 좌굴은 통상 그림 6과 같이 외측에 부풀어 있으나 이 경우는 비교적 내압이 낮고 또한 부식에 의해 외측으로부터 감육되어 파손부에서는 판의 중립면이 이 둘레의 측판부에 비하여 내측으로 편향되어 있기 때문에 내측으로 좌굴되었다.

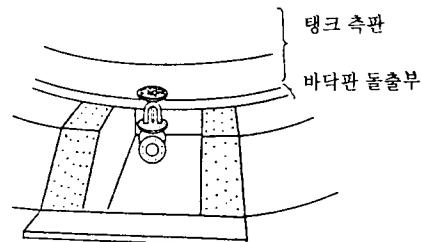
그림 13 균열발생탱크 피트부근의 상태

事例 6 : 1983년 5월 28일 발생한 지진(M 7.7)에 의해 경유텅크 측판에 균열이 발생하여 저장유가 베어났다. 진도는 4였다. 균열 발생부는 배수피트 배관 직상의 측판과 바닥판 사이 이음새의 측판측 용접 끝 부분이었다.(그림 13참조)
