파이프 관통부를 통한 연소 확대

- 발생장소 : 서울 영등포구 여의도동 C빌딩
- 화재일시 : 1994. 12. 21. 01:40~02:30
- 건물규모 : 지상 12층, 지하 4층, 연면적 14,489m²
- 발화지점 및 원인 : 2층에서 발화하였으나, 발화원인은 미상임
- 화재이력 : 1993년 7월 30일과, 같은 해 8월 31일에 지하 1층 사우나도크 내 히터 과열로 2차례 화재가 발생하였다.

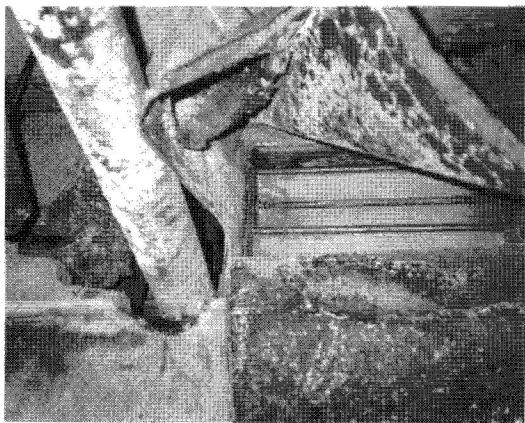
공조 덕트는 수직핏트로 통하는 벽체의 중앙에 방화댐퍼를 설치하여 정상적으로 작동, 폐쇄 되었으나 배수관 설치 공사후 마감이 안된 파이프 관통부 주위 개구부(사진)를 통하여 핏트실내 배전반 및 보온재 등을 태우고 그 열기는 다시 핏트 상부를 따라 11층과 12층에 설치된 스프링클러 헤드를 작동시켜 소손이 발생하였다. 또한 화재실 천정 콘크리트는 열기로 일부가 탈락되고 철근이 노출되어 부식된 상태를 보여주었다.

2층에서 화재가 발생하였으나 11층과 12층에 열기가 유동하여 그 열기로 스프링클러 헤드가 작동되었다. 파이프 관통부의 마감이 규정대로 시공되었다면 화재피해는 발화층인 2층에 국한될 수 있었을 것이다. ◎◎

〈사진〉 파이프 관통부의 충전불량으로 열기확산
