레이저 화재 사례

본고는 일본의 어느 대학에서 레이저의 실험중 발생한 화재 사례를 분석한 것으로써, 레이저라고 하는 특이한 발화원에 주목할만 하여 그 개요를 소개하고자 한다.

□ 화재 개요

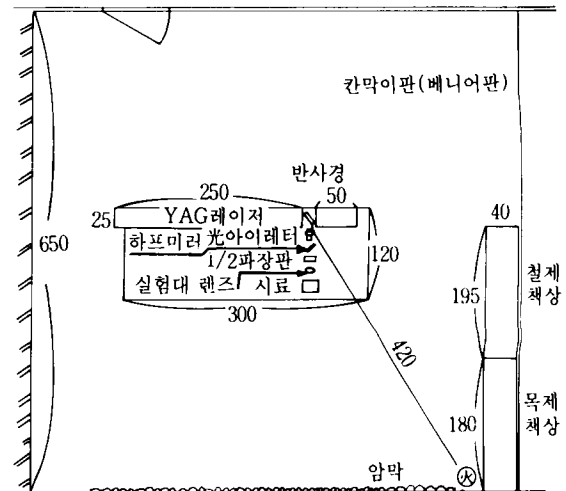
【그림 1】 실험실 배치도

연구개발 중인 광디바이스의 평가실험을 하기 위하여 YAG 레이저를 발생장치에 의하여 방사하고, 실험재료에 레이저를 입사하기 위하여 반사경에 의한 광축을 조정하던 중 반사경에서 약 2m 떨어진 곳에 있는 암막에 YAG 레이저가 조사되어 연소하였다. 화재는 암막과 인접해 있던 목재 책상을 소손시켰으나, 실험중이던 학생과 직원이 분말소화기와 옥내소화전으로 소화하였다.

YAG 레이저는 눈에 보이지 않기 때문에(근적외선 ; 파장 1.06 μ m) 레이저의 광축을 IR판(적외선검지판:레이저에 접하면 발광하는것)으로 확인하면서 실험을 하였으며, 화재 당일에도 IR판에 의하여 정규 위치로 레이저가 통과하는 것을 확인하였다. 그러나 반사경 조정에 필요한 작은 틈에 광필터의 외측으

로 레이저가 반사하여 암막(광의 흡수율이 큼)에 조사되면서 순식간에 연소된 것으로 추정된다. 이 때 레이저의 출력은 약 4W였다.

이 사고의 광이 연속 레이저였다고 가정할 경우, $d=1\text{mm}$, $K=0.243\text{W/m K}$, $P=4\text{W}$, $\mu=80\%$ 이상이기 때문에 암막의 레이저 조사부는 순간적으로 발화온도 560℃를 훨씬 초과하는 온도가 되었다고 생각되며, 이로써 충분히 출화할 원인이 된다고 추측된다.

레이저를 가공기로 사용하는 경우의 출력은 통상 100W~수십kW이다. 사고를 일으킨 이 장치의 출력은 최대 16W, 화재 발생시는 약 4W로 출력이 그다지 크다고는 할 수 없는 것이었으나 암막 등과같이 흡수율이 크고 연소하기 쉬운 물질에 조사되면 용이하게 화재에 이를 수 있음이 판명되었다. 따라서 오조사의 가능성이 있는 영역을 불연화하고, 레이저를 사용하는 실험장치의 주위에는 50~60cm 높이의 차폐장치를 설치하여야 할 것이다.
