非常用蓄電池設備 火災 3例

□ 발전기용 축전지설비 화재

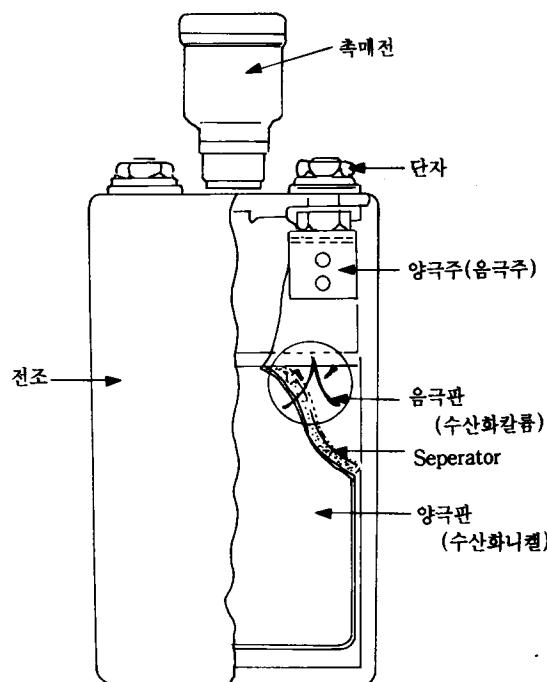
〈그림〉 축전지의 구조

건물 관계자가 발전설비를 점검할 때 축전지의 전해액이 극단적으로 감소 되어 있었으나 이를 무시한 채 무부하 운전에 의한 기동을 시도 하였고, 기동이 되지 않아 수차례 이를 반복하였다. 이 때 축전지 내의 양극판과 음극판이 시동전류에 의하여 과열되었으며, 극판끼리의 경사에 의하여 단락됨으로써 가연성의 합성수지제 극판분리기(Separator)가 착화 연소하였다.(그림 참조)

- (1) 설치된 축전지는 소결식의 것이었으나, 포켓식으로 착각하여 충전전압을 1V 높게 충전하였다.
- (2) 큐비클의 설치위치가 지하 1층이었는데도 옥외형을 설치하였으며, 과충전 상태에다 마침 혹서기였기 때문에 큐비클 내부가 40°C 정도가 되었다고 추정된다.
- (3) 발전기실의 환기장치가 수동으로 셋팅되어 있었다.
- (4) 축전지는 촉매 부착형으로써, 본래는 촉매에 의하여 전해액의 급격한 감소를 방지하도록 되어 있으나, 전술한 바와 같은 몇가지 상승작용에 의하여 전해액이 단기간에 증발하였다.

전해액의 과충전-전해액 온도 상승-충전전류의 증가-촉매의 반응열에 의한 온도 상승-생성된 수증기의 응축 곤란-환류효율 저하-전해액 외부 방출
