# 렉크식 제품자동창고화재 원인 조사보고서의 개요

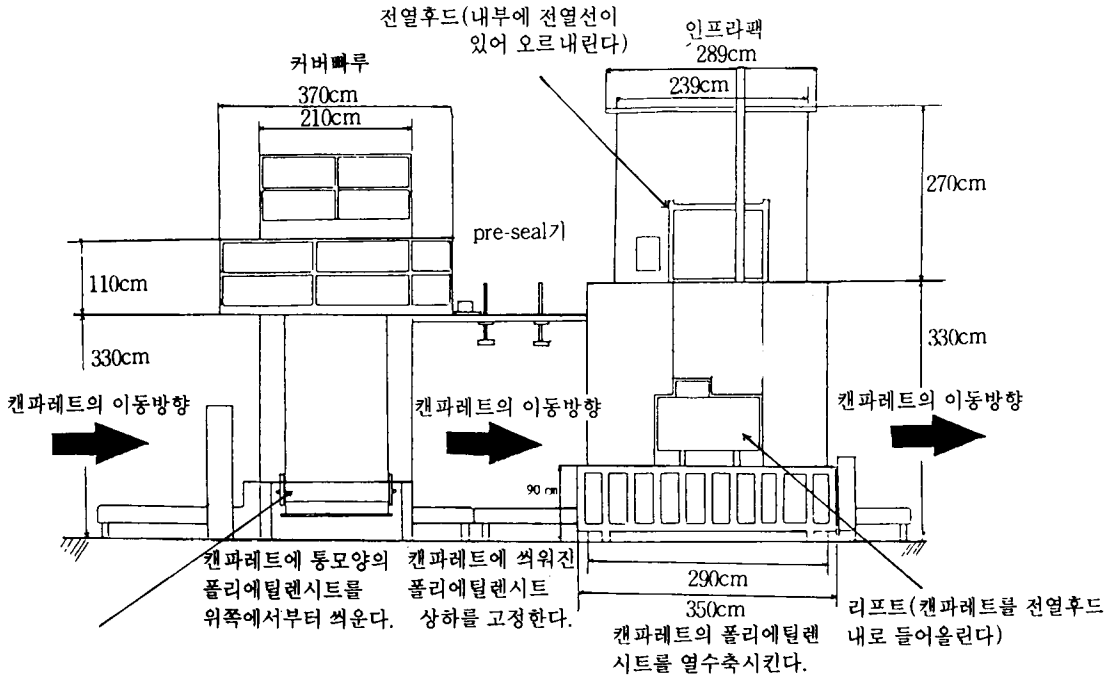
【그림 3】 곤포라인 개요

pre-seal機, 씩은 폴리에틸렌 시트를 전열히터로 열 수축시키는 infra pack機로 되어 있고, 이 절차를 거쳐 제품인 캔파레트가 만들어진다. 곤포공정 개요를 그림3에, 캔파레트의 개관도를 그림4에 나타낸다. 이번 화재로 연소한 것은 이러한 캔파레트였다.

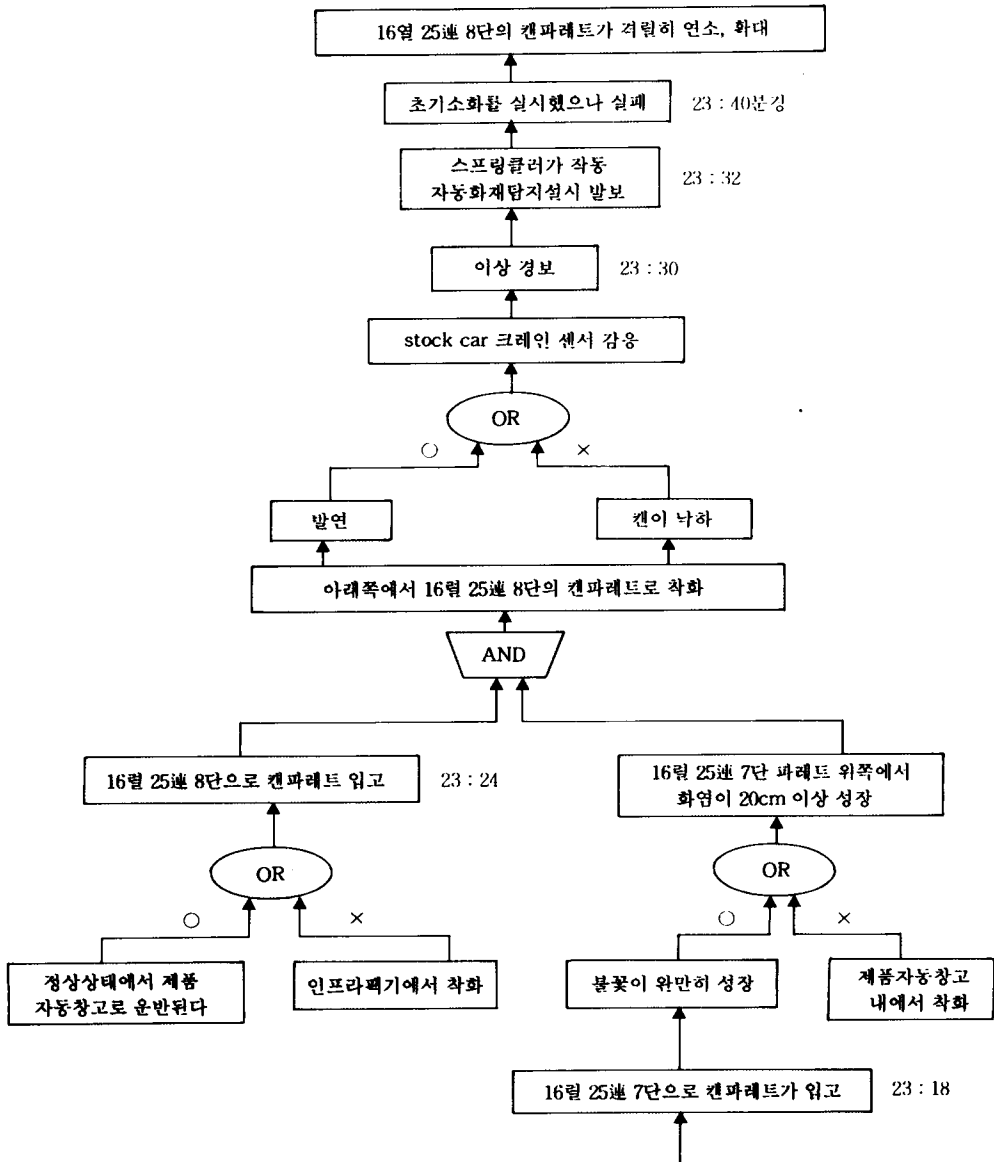
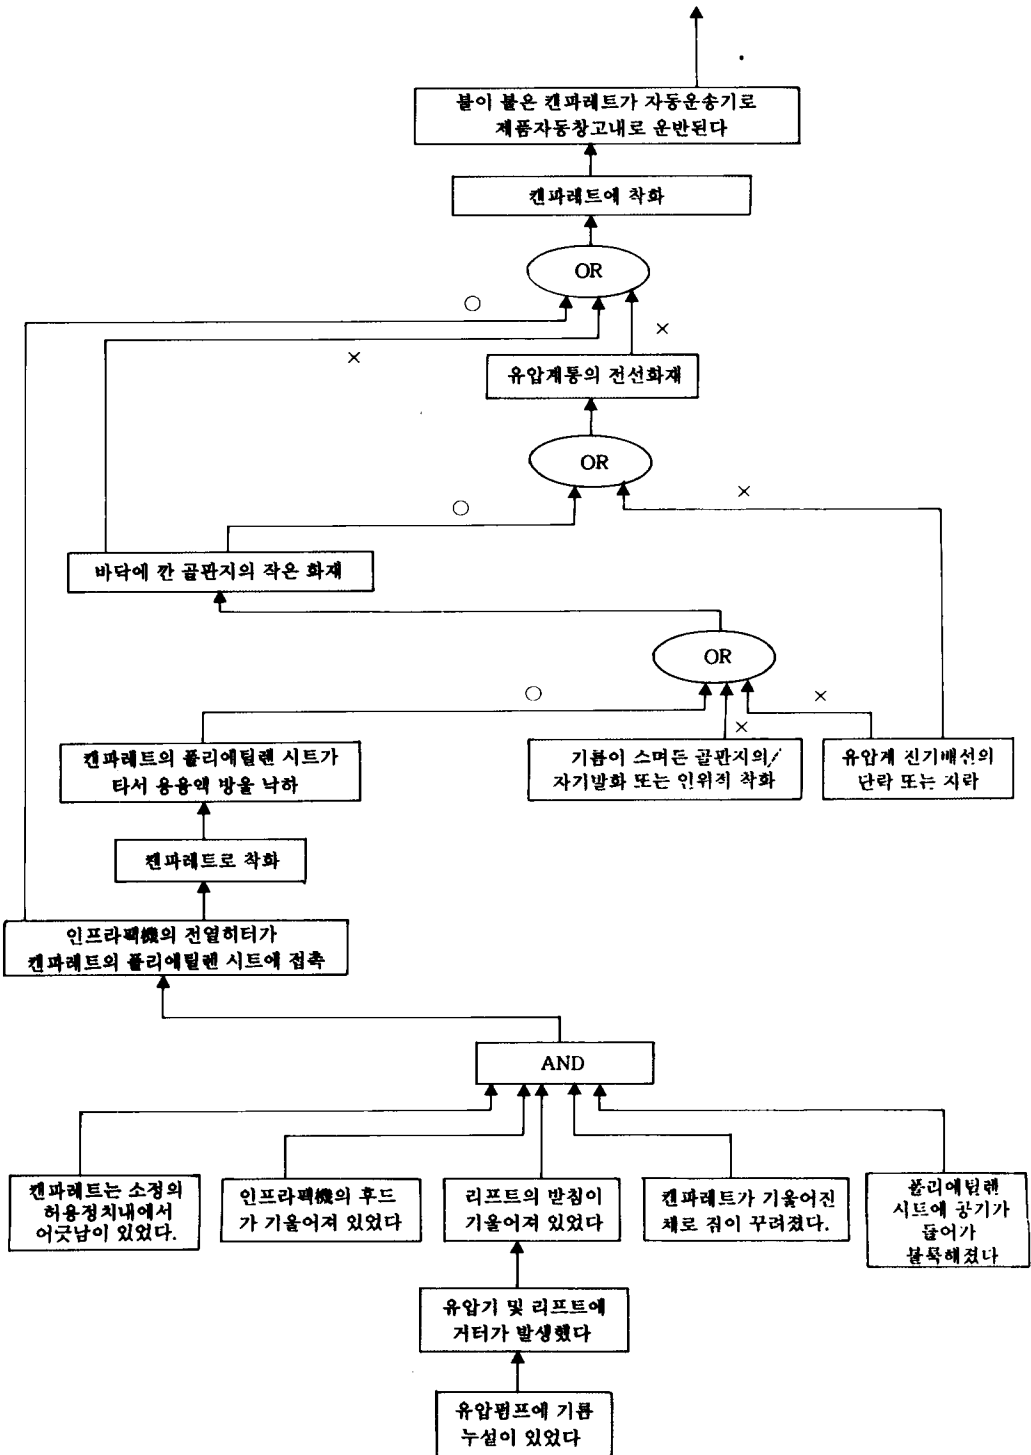
【그림5-1】 발화원인의 fault tree 해석

레트 운반경로의 상류에 해당하는 곤포공정을 포함한 전 공정에 대해 분석하였다. 착화원으로는 stock ar 크레인의 전기설비의 이상, 방화, 담뱃불 등도 포함하여 검토하였으나 「stock car 크레인 모터 회수와 감별」, 「운전기록의 해석」을 비롯한 각종 검토 결과, 착화원이 자동창고내에 있었다는 가정은 부정되고, 그림5와 같은 fault tree가 작성되었다. 시설에 관한 조사, 관계자의 증언, 화재발생 전후의 시차분석, 필요한 재현실험, 현장검증 등을 통해 가능한 모든 요인이 검토되었다. 그림 속에서 ○는 그 현상이 증명된 루트를, ×는 그 가능성이 부정된 루트를 각각 나타내고 있다.

서에서는 「캔파레트의 폴리에틸렌 시트로의 착화가 인프라팩기에서 일어났다고 할 때 그 후 폴리에틸렌 시트의 연소가 확대하여 자동창고 내에서의 화재가 되어 스프링클러가 작동하기까지의 화재연소의 성장과정이 캔파레트의 반송, 랙 크로의 입고 등의 과정에 맞추어 시차분석에 따라 실증되었다. 즉, 캔파레트로의 착화는 인프라팩기에서 일어났다는 것이 다른 사실에 모순되지 않고 가장 합리적으로 설명 가능하다.」, 「인프라팩기의 바닥 면에 깔려 있던 기름이 스며든 골판지의 소규모 화재는 폴리에틸렌 시트가 연소했을 때에 생성한 불이 붙은 폴리에틸렌의 용

용액 방울이 낙하하여 이것이 골판지에 부착됨으로써 착화원이 되어 발생할 수 있다는 것이 실증되었다. 한편, 골판지의 소규모 화재의 착화원은 이것 이외는 있을 수 없다는 것이 확인되었다. 이상은 골판지의 소규모 화재가 일어나기 전에 캔파레트의 폴리에틸렌 시트의 연소가 이미 시작되었다는 것을 의미한다.»고 기술되어 있다.

또한, 「인프라팩기에서 캔파레트의 폴리에틸렌 시트로의 착화가 일어날 수 있는 가능한 요인」에 대해서는 「인프라팩기는 당시 그 사용목적에 맞추어 완벽하게 만들어진 기계라 하기 어렵고, 그 이전부터 트러블, 부적합이 발생하여 수리, 개량을 반복하면서 사용되고 있었다.», 「캔파레트의 폴리에틸렌 시트와 전열히터의 접근을 용이하게 하는 몇 가지 요인의 존재가 실증되었는데, 이 요인의 효과는 인프라팩기의 가동 중에 운전횟수마다 변동하는 것이고, 따라서 최악의 경우 이 요인들의 조합은 폴리에틸렌 시트가 접촉 착화할 가능성을 시사한다.»고 기술되어 있다.

그리고, 동 보고서는 화재에 이르게 된 주요 경로는 「23시 13분경 캔파레트는 제관공장에서 인프라팩기의 부적합에 의해 캔파레트의 폴리에틸렌 시트와 전열히터의 접촉이 일어나 폴리에틸렌 시트에 착화하여 그대로의 상태로 무인운송차에 실려 창고로 운반되어 들어와 16열 25連 7단에 입고되었다. 이 사이 착화한 화염의 성장은 완만한 것이었다. 그러나, 착화 후 약 11분이 경과하여 제8단에 다음 캔파레트가 입고된 시점에는 7단 캔파레트에 착화하여 있던 화염이 서서히 성장하여 8단의 캔파레트의 바닥 부에 착화하였다. 8단 캔파레트가 연소 확대하여 제어계의 컴퓨터에 「이상」경보가 울렸고, 그 직후에 스프링클러가 작동, 종업원이 소화기로 소화를 시도했으나 실패, 캔파레트의 연소가 다른 곳으로 연소 확대하였다.»고 하는 것이 생각할 수 있는 모든 사실에 모순됨이 없이 가장 가능성이 크다고 결론짓고 있다.
