사찰화재 예방의 문제점과 개선대책

도윤수
대한불교조계종
충무원 문화부 연구원

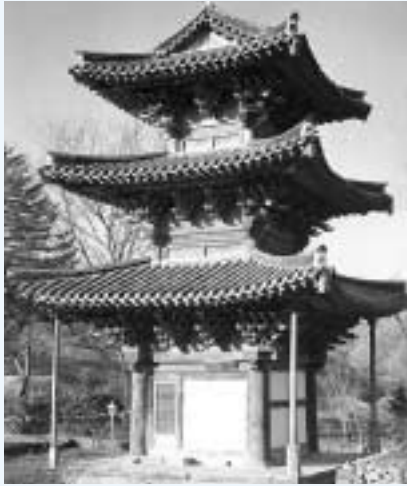
〈사진 1〉 화재 이전의 쌍봉사 대웅전 (왼쪽)

일례로 보물 163호였던 전라남도 화순 쌍봉사 대웅전(사진 1 참조)은 1984년 4월 3일에 신도들의 부주의로 화재가 일어나 전소되었다. 쌍봉사 대웅전은 목조탑파(木造塔婆)의 형식을 지니고 있는 희귀한 건축물로 그 가치를 따지질 수 없던 건물이어서 계산할 수 없는 무형의 손실이 더욱 크다는 것이다.

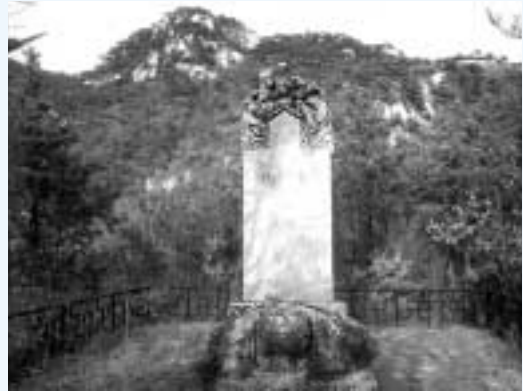
〈사진 2〉 회암사지 선각왕사비 (오른쪽)

실제로 보물 387호 회암사지 선각왕사비(사진 2 참조)는 1997년에 산불이 보호비각에 번져 몸돌이 화기에 노출, 파손되어 3년여에 걸쳐 힘들게 복원을 했던 사례도 있다.
