# 국내·외 화재 및 폭발사례

황건만 · 협회 위험조사부 과장

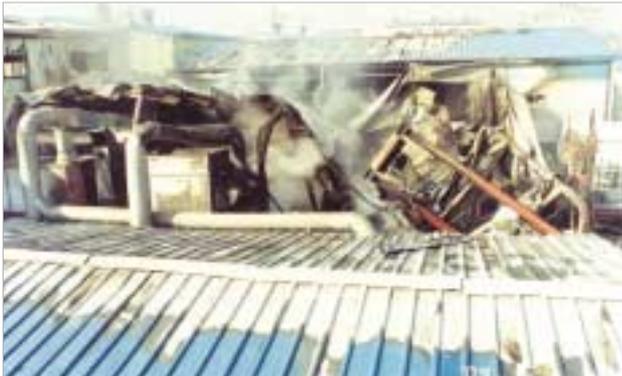
[사진 1] 전소되어 가리앉은 건물(중앙)과 주변 건물 외벽 및 지붕 소훼상태

이날 화재는 공장 근무시간 중인 오후 3시경 발생하였으나 처음 발화부위가 근무자가 없는 숙직실이었고 주변에서 화재발견자 및 신고자가 없어 화재신고가 지체되었으며, 진입로와 부지통로의 협소함과 주변건물과의 동간거리 인접 등으로 인해 소화활동이 지체되면서 주변 공장에서의 화재피해가 다소 커졌으며, 인접 건물을 포함 전체 화재는 처음 발화 후 상당시간이 경과한 후에야 진화가 완료되었다.

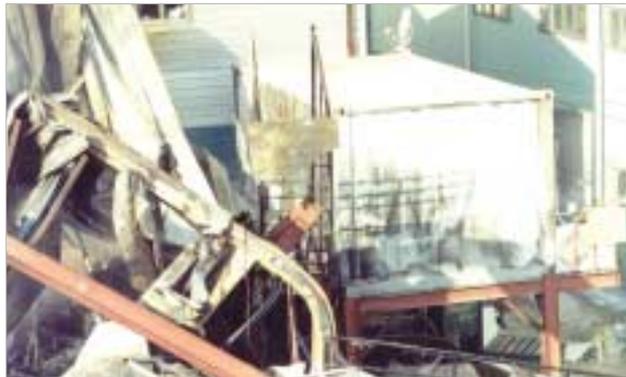
[사진 2] 처음 발화지점인 컨테이너하우스의 뒤편 측면에서 본 모습

화재원인은 철골 가대 위에 얹혀진 컨테이너하우스 숙직실 안의 전기온돌장치 과열로 인해 발화한 것으로 추정되며, 컨테이너 뒤쪽 창문을 통해 외부로 출화되어 연소 확대되면서 인접한 샌드위치패널건물 한 동을 전소시키고, 주변 공장건물의 벽체, 지붕 및 기계설비 등이 부분적으로 연소되었다.

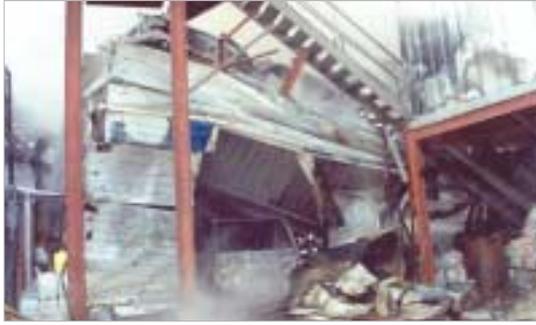
[사진 3] 컨테이너로부터의 출화로 전소되어 합몰된 뒤편 공장 모습

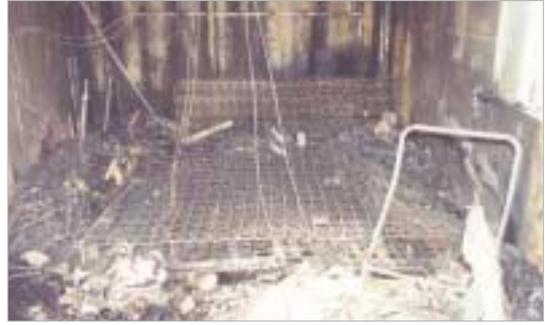
[사진 4] 발화부위로 추정되는 컨테이너 내부 전기온돌장치의 소훼모습

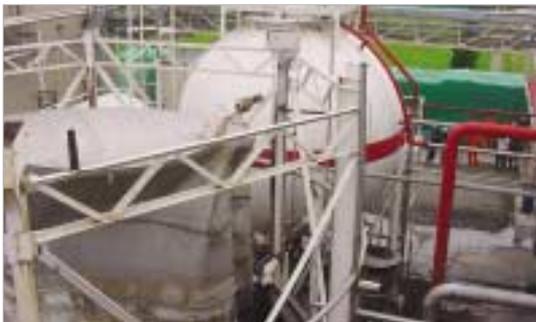
2004년 4월, 울산시 소재 S사의 식품첨가감미료인 솔비톨 제조에 사용되는 저압의 수소가스홀더 상부 측 판부분에서 계측기 설치를 위해 용접을 하던 중 가스폭발이 일어나 그 폭발 충격으로 인해 용접작업을 하던 외주업체 직원 3명이 현장에서 숨졌으며, 수소 가스홀더 측판이 파손되는 피해를 입었다.

[사진 5] 폭발현장 전경

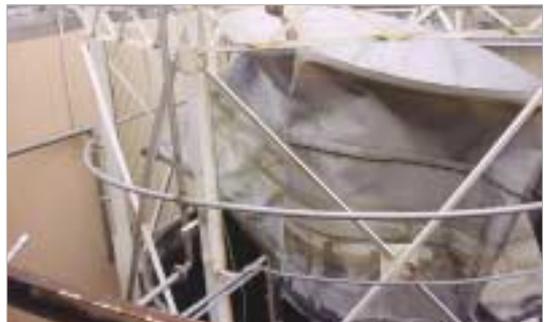
이번 폭발사고는 수소 가스홀더(저압탱크) 레벨게이지 설치를 위한 스포트 고경 용접작업 중 용접불티가 수소가스에 접촉하면서 발생한 것으로 추정하고 있다. 수소는 다른 가연성 가스인 LPG 및 도시가스에 비해 폭발범위가 4~75vol%로 넓으며(LP가스 폭발범위 약 1.9~9.3vol%) 최소발화에너지도 0.019mJ로 LP가스

[사진 6] 수소 가스홀더 파손상태

(0.25mJ)에 비해 1/13 정도로 아주 작다. 따라서 밀폐된 공간인 탱크 내부에 수소가스가 약간만 잔류하더라도 폭발범위의 수소-공기 혼합가스를 형성하게 되어 전기스파크 등 에너지가 적은 발화원의 접촉에 의해서도 쉽게 폭발하게 된다.

이번 폭발사고는 탱크 내 수소가스의 완전한 배출과 불활성가스로의 치환, 화기취급 주의 등의 안전교육 실시 및 작업 전·후 이에 대한 철저한 관리·감독 중 어느 하나의 조치만이라도 이행되었더라면 막을 수 있었던 사고로서 안전관리 미흡으로 인해 유발된 사고로 볼 수 있다.

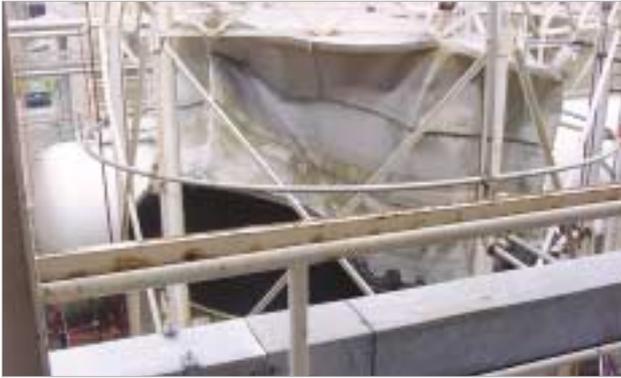
[사진 7] 폭발압력으로 탱크 위 1/3 지점이 터지고 찌그러진 모습

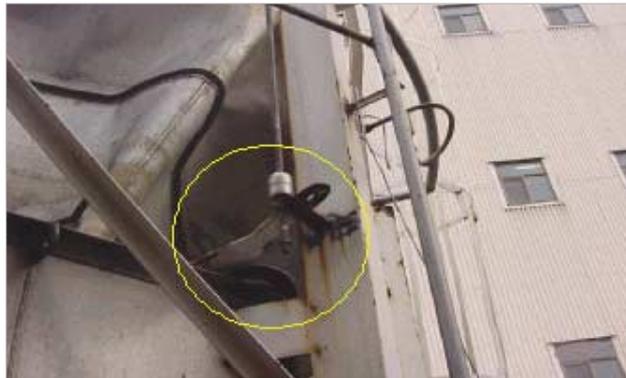
[사진 8] 사고당시 용접작업을 했던 레벨게이지 스포트 부분(황색 원안)

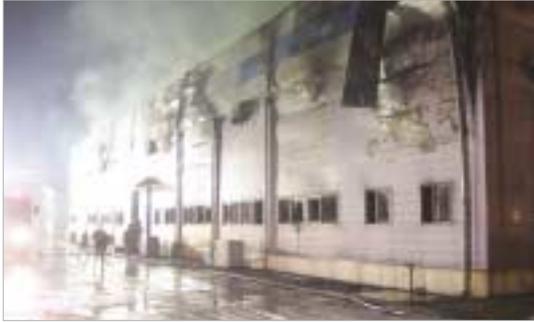
[사진 9] 연기가 내뿜고 있는 건물에 화재진압 중인 소방대원

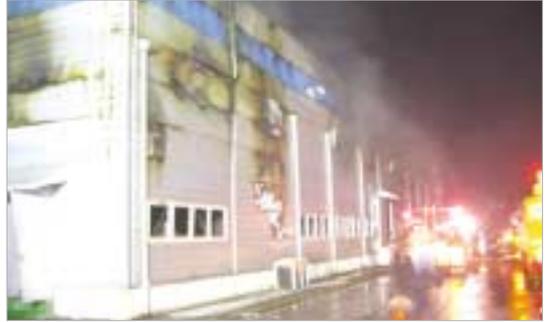
[사진 10] 진화작업 중인 건물 전면 소방차와 소방대

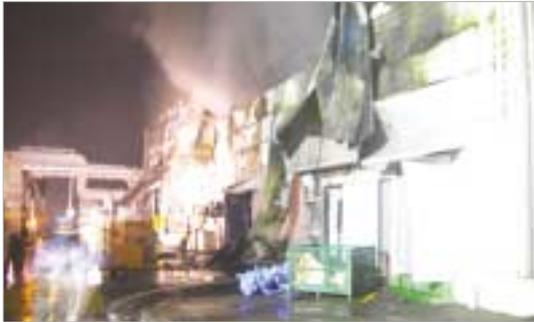
[사진 11] 샌드위치패널 외벽 강판이 떨어져 내린 개구부로 연기가 배출되고 있는 모습

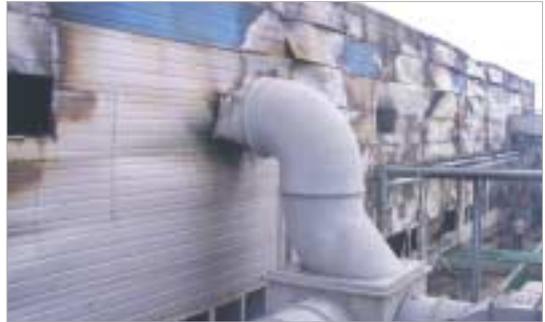
[사진 12] 건물 후미 외벽 소훼된 상태

현장 목격자의 말 등을 근거로 정밀 화재원인을 조사하였지만, 건물 내부 전체가 형체를 알아볼 수 없을 정도로 소실되었고 일부 지붕까지 내려 앉아 현장에서 소실물 탄화부분의 탐색과 최초 발화부분의 발견 등 발화원 및 연소경로에 대한 발굴과 복원이 어려워 정확한 화재원인 규명이 불가능한 것으로 알려지고 있다. 화재가 발생한 도금공장동은 회로기판 제작을 위한 도금과 세척작업이 이루어지는 공장으로, 톨루엔, 크실렌 등 유기용제를 사용·취급하고 있는 세척라인에서는 인화성 증기의 체류와 전기적 사고 등에 의한 잠재적인 발화원 존재 등으로 화재위험이 높은 편이고, 황산·염산 등이 사용되고 있는 도금라인에서는 화재시 산의 열분해로 화재실 내부에 다량의 유독가스를 발생시켜 인명피해를 크게 할 우려가 있으므로 대형재해 발생 위험이 높은 공정으로 볼 수 있다.
