# 국내·외 화재 및 폭발사례

황건만 · 협회 위험조사부 차장

## 1. 부직포 공장 화재

## 2. 호텔 수변전설비 화재

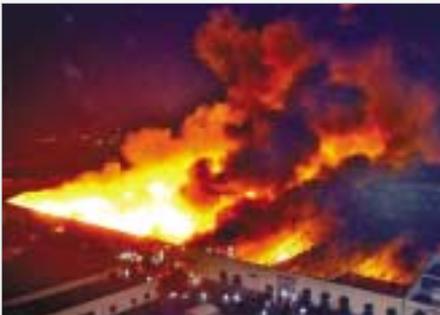
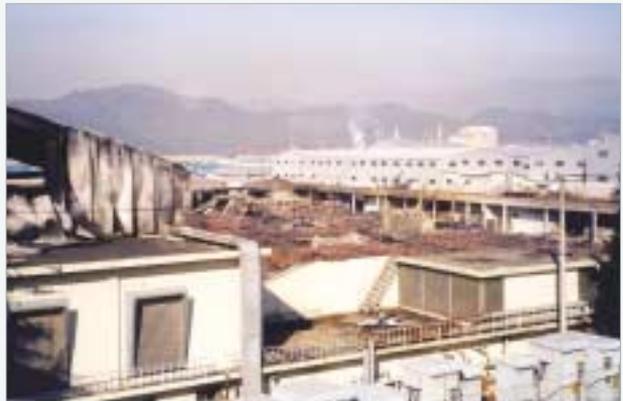
▶ 부지 남서쪽에서 본 화재 공장 전경

▼ 화재전경(화염이 강한 부분이 최초 발화부위로 추정되는 창고부분임)

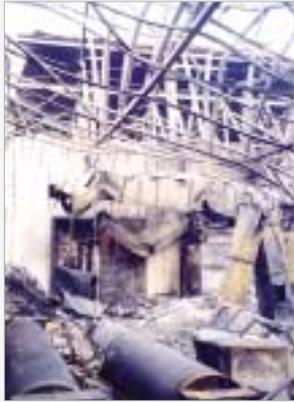
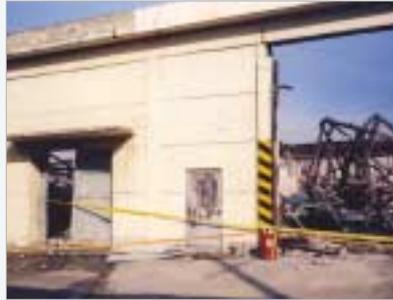
▲ 부지 서측 외벽 중앙 출입구 부분과 그 내부 부직포 공장부분  
 ◀ 부직포 공장부분의 내부 훼손상태

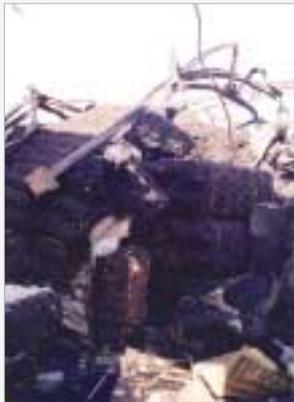
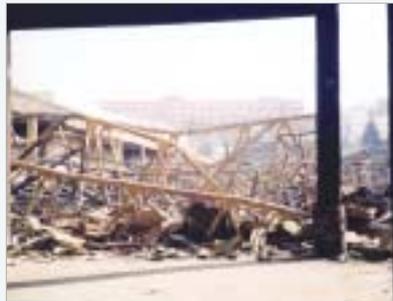
▲ 북서측 출입구에서 본 화재 공장 내부  
 ◀ 창고 내 소실된 원료 및 제품

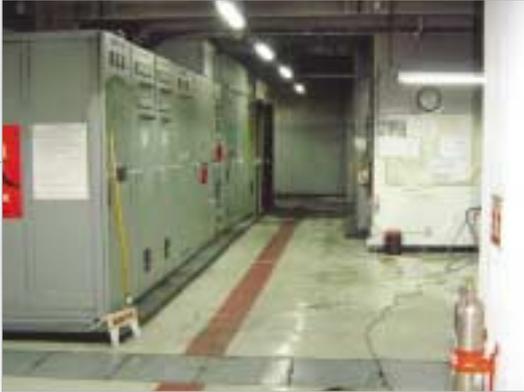
▲ 화재가 발생했던 전기실의 큐비클식 수배전반  
(끝에서 2번째 검게 그을린 부분이 최초 발화부위인 MOF수납함)

2003년 ○월 ○일 07시경, 서울에 소재한 호텔 지하2층 전기실의 큐비클식 수배전함 MOF(계기용 전압전류변성기)에서 절연열화에 의해 발생한 아크열이 원인으로 추정되는 화재가 발생하여, 화재로 인한 직·간접피해로 7억 5천여 만원의 재산피해(지급 보험금 기준)를 입었으며 전기실 근무자 1명이 화상을 입는 인명피해가 발생하였다.

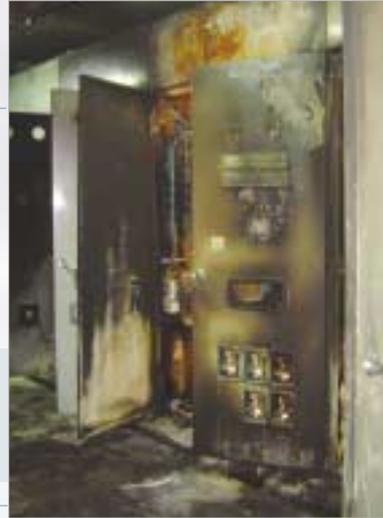
▶ MOF 수납함의 출입문 안쪽에 나타난 "역V" 형태의 연소흔

이번 사고에 대한 정확한 화재원인은 밝혀지지 않았지만 큐비클의 MOF 수납함 출입문 안쪽에 인화성액체가 위쪽에 뿌려져 흘러내리면서 연소되는 경우에 생기는 “역V” 형태(“Inverted V” Pattern)의 연소흔이 나타난 점 등 당시 정황에 비추어 볼 때, MOF 내부의 절연열화로 인한 아크열이 발화원으로 작용하여 MOF에서 처음 출화하였고, 내부에서 가스의 발생과 절연유의 팽창에 의하여 절연유가 수납함 문 안쪽으로 분출되면서 화재가 진행된 것으로 추정하고 있다.

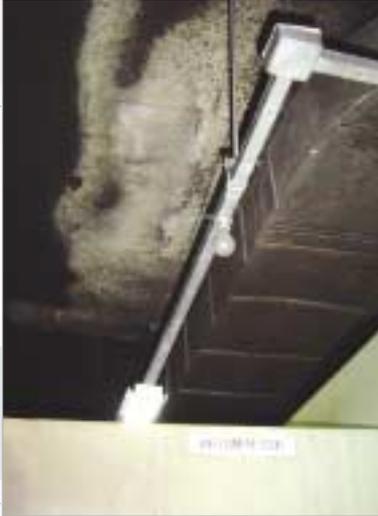
전기실 근무자가 얼굴 등에 화상을 입었고 큐비클 바깥으로 불길의 번져 나갔으나 전기실 내부 건물에는 노출장치가 검게 그을린 것 이외에 큰 피해를 입지 않았다. 큐비클 내부의 전기설비 피해로는 처음 발화지점인 MOF와 그 좌측 칸의 공기차단기(ABB) 및 이에 연결된 고압케이블이 화염에 의해 직접 소손되었으며, MOF 좌측으로 하나 건너 칸에 있던 2000KVA 변압기 1대와 MOF수납함에서 5m정도 앞쪽에 위치한 자동고장구분개폐기(ASS)는 직접 화염을 받지 않았지만 MOF스파크 발생시 전기적 충격과 화열에 의해 손상을 받아 사용이 불가능한 상태로 되었다. 절연유 등의 불완전연소 시 생성된 그을음과 진화작업 시 사용된 소화수의 수분이 큐비클 내부에 있던 다른 배전반의 전기설비 내·외부로 유입되면서 점점이상 또는 오동작 등에 의한 사

- ▲ MOF 수납함 안에 MOF 등이 소손되어 떨어져 있는 모습
- ◀ 고열(600°C 이상)에 의해 검은 그을음이 완전 연소되어 하얗게 된 MOF 바로 위 천장 부분

MOF에서 발생 가능한 고장으로는 절연과괴, 국부과열 등에 의한 이상현상이나 내부 또는 부싱(Bushing)에서 발생하는 고장이 있으며, 이것을 요인별로 분석해보면 절연적 고장, 열적 고장, 기계적 고장으로 분류할 수 있다. 이것들은 어느 것이나 열분해가스의 발생과 부분방전에 의한 아크의 발생을 동반하기 때문에 ‘절연유가스분석’ 등과 같은 정밀검사에 의해 이상유무를 판정할 수 있다. 따라서 자체에서 실시하는 일상점검과 정기점검 이외에 외부 전문업체로부터 정밀진단 및 검사계획을 수립하여 실시한다면 사고의 사전예방 및 예방보전에 도움이 될 것이다.
