발화원(發火源)의 감정(V)

– 고온물체에서의 발화와 감정(1) –

김 윤 회
국립과학수사연구소
물리분석과장

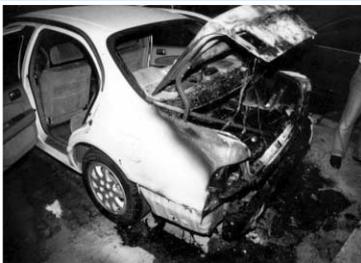
[사진 13] 트렁크 중심으로 연소된 차량

주차시키는 과정에서 보루박스에 접촉된 것을 모르고 시동을 켜놓고 방치하여 발화된 예로, 발화개소가 배기통 끝 부분으로 트렁크 부분만 연소된 차량이다. 조기 발견되어 차체에서는 특이한 이상이 식별되지 않았고 여타 발화원인은 발견되지 않았으나, 현장 바닥에 골판지 연소 잔해가 식별되고 수사상 고의성이 없는 것으로 보아 배기통에서 유출된 열기에 의해 착화 연소된 것으로 볼 수 있었다.([사진 13] 참조)

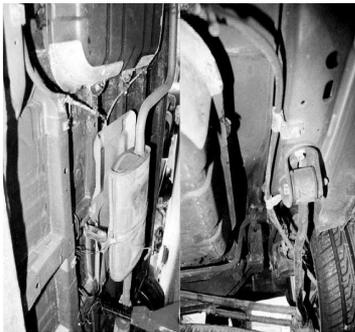
주행 중 잠시 정차한 사이 하부에서 착화 연소된 예로, 방열판 위로 연료가 누출 적하되어 착화되었다. 방열판 상에 적하된 연료에 의해 변색된 흔적이 남아있다.([사진 20~22] 참조) ㉞

- [사진 14] 차량의 연소형태
- [사진 15] 뒷자석 및 트렁크 연소형태
- [사진 16] 하부 뒷부분 및 배기통 부분
- [사진 17] 우측후륜 및 배기구 부분 연소 형태
- [사진 18] 배기관 과열로 파손된 형태
- [사진 19] 머플러의 과열로 파손된 형태
- [사진 20] 차량 하부에서 발화 연소된 형태
- [사진 21] 방열판의 변색
- [사진 22] 방열판 변색흔
