화재 및 폭발사례

황건만 · 협회 위험조사부 차장

1. 스티로폼 공장의 화재사례

2. 냉각탑 화재사례

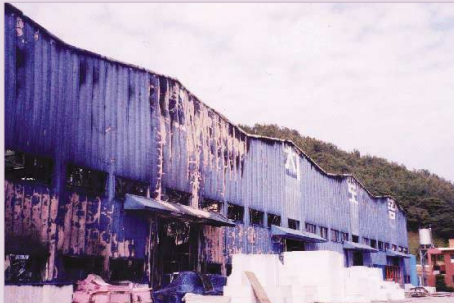
2003년 ○월 ○일 오전 6시경, 경남 사천시 소재 스티로폼 제조업체인 P화학공업에서 화재가 발생하여 공장 1동과 발포기, 성형기 등의 기계장치가 소실, 4억 9천여 만원(소방서 추산)의 재산피해를 낸 뒤 1시간 만에 진화되었으며 다행히 화재 당시 공장 숙소에 종업원 5명이 잠을 자고 있었지만 신속히 대피해 인명피해는 없었다.

[사진 1] 화재 후 공장 전면부

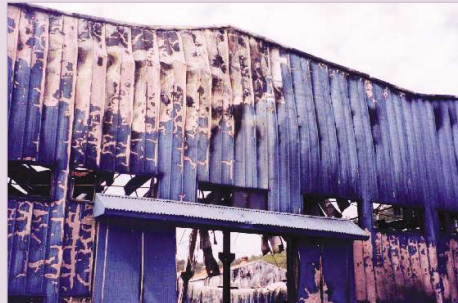
[사진 2] 전면 출입문을 통해 본 내부 모습

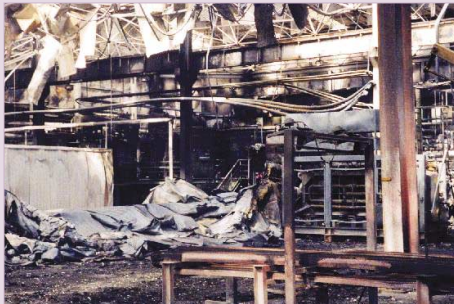
[사진 3] 소실된 물품과 기계류

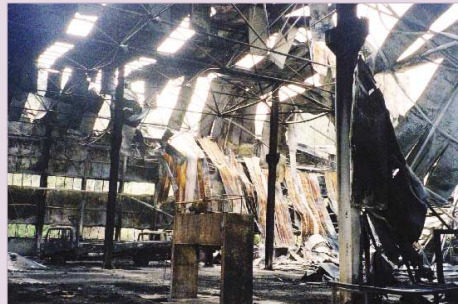
[사진 4] 건물 지붕 및 외벽 소손 모습

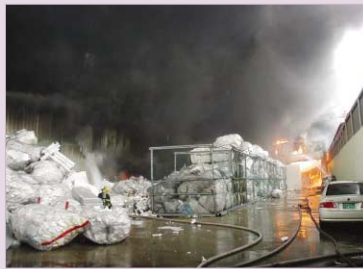
2004년 ○월 ○일 오후 1시 10분경, 광주 하남산업단지 소재 스티로폼 제조 공장에서 화재가 발생하여 공장과 자재창고 등 3천여 제곱미터와 기계장치, 그리고 스티로폼 완제품 등이 소실되어 10억 4천여 만원(소방서 추산)의 재산피해를 내었고 공장 안에서 작업 중이던 이모씨(26세)가 2도 화상을 입었다. 불이 나자 소방차 25대가 출동하여 진화에 나섰으나 불이 빨리 옮겨 붙은 데다 유독가스가 심하게 발생해 불길을 잡는데 어려움을 겪었으며 발화 후 1시간 20여 분 만에 진화되었다.

[사진 5] 출화 후 농연 분출 및 진화모습

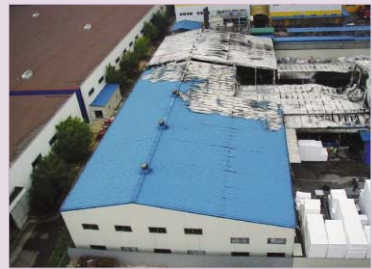
[사진 6] 위에서 본 공장 소손 상황

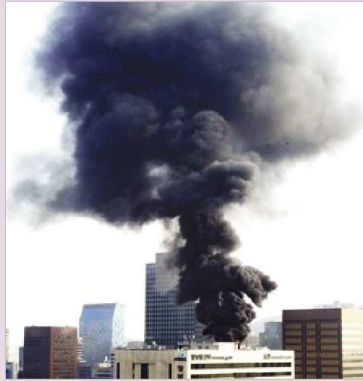
[사진 7] 검은 연기를 내뿜는 냉각탑 화재 광경

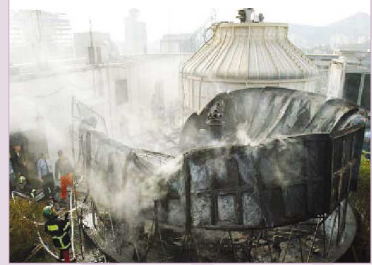
[사진 8] 화재진압 후 잔해정리 모습

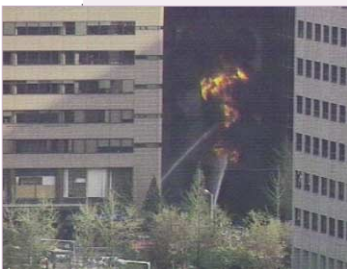
2003년 ○월 ○일 오후 4시 30분쯤, 서울 여의도동 M빌딩 뒤편 지상 냉각탑에서 불이 나 2층 건물 높이 규모의 냉각탑을 모두 태운 뒤 1시간 만에 진화되었다. 이 화재는 리모델링 공사 중인 냉각탑 옆 건물에서 용접작업을 하다가 튼 볼티로 인해 발화된 것으로 보고 있으며, 지상에 설치된 냉각탑이 연소되면서 발생된 다량의 검은 연기가 주변 일대를 뒤덮었다.

[사진 9] 냉각탑 화재 및 그 진화 광경

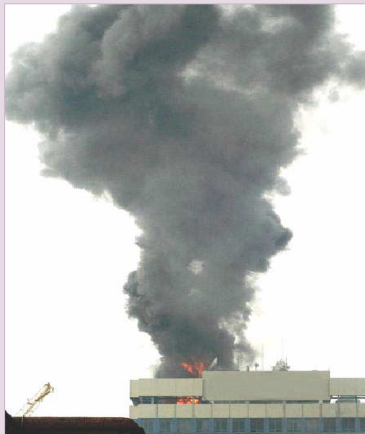
[사진 10] 검은 연기를 내뿜는 화재 모습

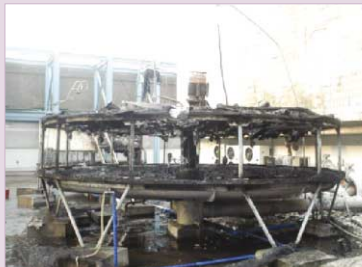
[사진 11] 금속제 골조만 남고 전소된 냉각탑 모습
