# 숙박업소의 화재사고 분석

김인태 · 협회 위험조사부 차장, 공학박사

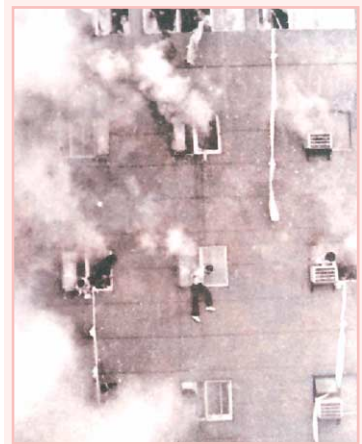
1984년 1월 14일에는 부산의 대아호텔에서 38명이 사망한 사고가 있었다. 사고 당시 미처 대피하지 못한 투숙객들이 창문으로 뛰어내리는 모습이 생중계되어 보는 이들을 안타깝게 하였다.(사진 1 참조)

[사진 1] 대아호텔 화재당시 탈출 모습

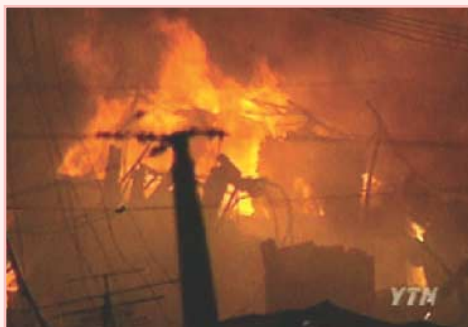
[사진 2] 복사열로 전신주가 불타는 모습

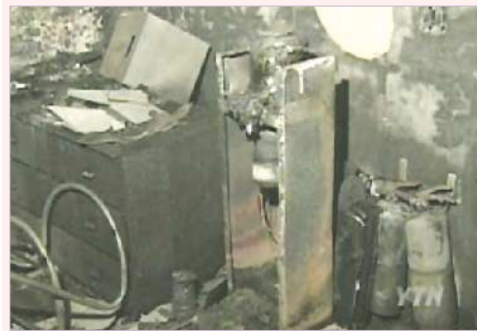
이 불로 3층에서 잠을 자던 50대 남자와 중국인 여성, 러시아 여성 등 투숙객 3명이 연기에 질식사 숨졌으며, 3층 내부 210㎡가 소실되었다. 50대 남자와 러시아 여성은 3층 305호와 307호에서 중국인 여성은 복도에서 숨진 채 발견됐다.

사고 당시 이웃 주민들은 여관건물 3층에서 ‘뽕’ 하는 소리가 3차례 들린 뒤 불길의 치솟았다고 진술했으며, 3층 305호에서 가연성 액체 흔적이 나타나 방화로 보고 있다.

[사진 3] 객실 내부 소손 모습

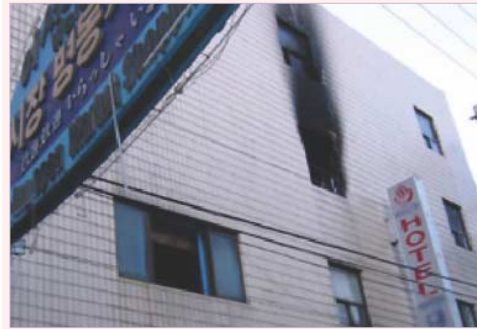
[사진 4] 창문을 통하여 확산된 흔적

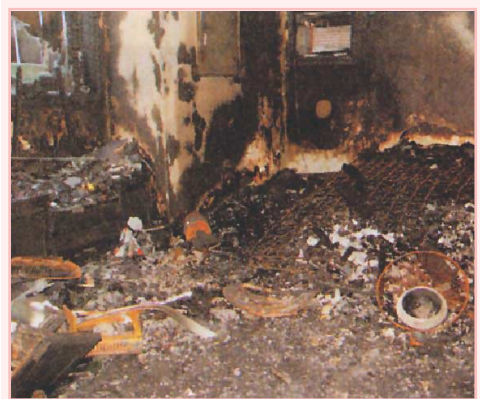
화재는 장기 투숙객이 객실에서 밥을 짓기 위해 휴대용 가스버너에 쇠솥을 올려두고 잠깐 잠든 사이 쇠솥 과열에 의한 복사열로 장판 및 주변 가연물에 착화되어 발생한 것으로 조사되었다.

[사진 5] 307호 발화장소 바닥

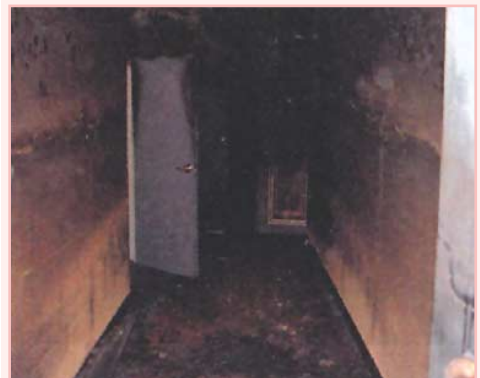
첫째, 화재를 목격한 세입자가 자체 진화를 시도하다가 실패한 후 대피하는 과정에서 강렬한 화염으로 인하여 307호 출입구를 닫지 못하여 복도측으로 확산되었다.

둘째, 307호 옆 비상통로 및 계단에 매트리스 및 의자, 음료박스 등 가연물을 방치하여 확산되었다.

[사진 6] 3층 복도 소손 흔적

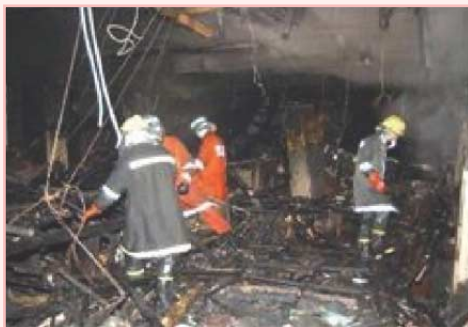
휴업중인 레스토랑에서 발화된 화재는 객실로 확산되어 3층 내부를 전소시키고, 4, 5층 일부를 태웠다. 여관 투숙객들은 옥상으로 급히 대피했으나 미처 대피하지 못한 투숙객들은 5, 6층 계

[사진 7] 3층 발화장소

발화지점의 소실상태가 심하고 인화 및 연소 물질이 발견되지 않았으며, 평소 노숙자들이 드나들었던 점으로 보아 실화로 추정되고 있다. 사고 당시 현장에서 대피한 노숙자는 얼굴·손 등에 중화상을 입고 병원에서 치료받던 중 화재이튿날 숨졌다.
