발화원의 감정 (V)

전기배선 및 배선기구 ②

절연된 물질 상호간에 전기저항이 감소하여 많은 전류를 흐르게 하는 절연파괴는 화재발생의 원인중 하나이다. 절연파괴의 원인으로는 기계적 손상, 절연피복의 손상, 허용전류를 넘어선 열적손상 등이 있다. 이번 호에는 절연 내력이 점차 저하하여 마침내 절연파괴를 일으키는 배선에서의 전기적 발연원인에 대해 고찰해보기로 하자.

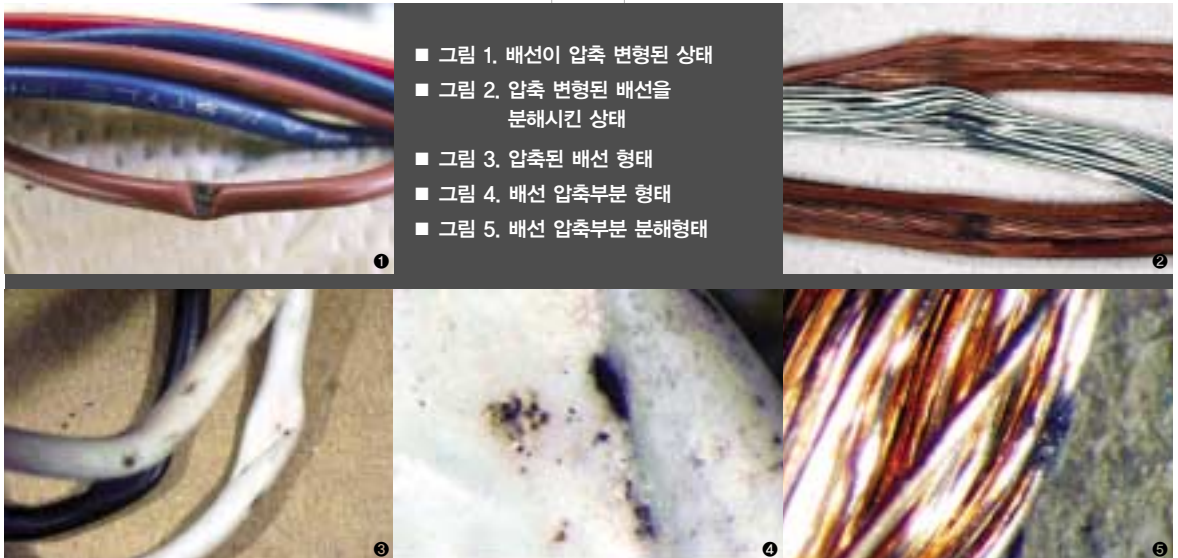
발전하면 미세한 스파크가 발생하여 통전이 증가하고 도체는 미세한 스파크에 의하여 조직이 떨어져 나가는 형태가 된다. <그림1, 2>는 트래킹 초기의 형태이며, <그림 3, 4, 5>는 좀더 발전되어 매부 소선에 미세한 단락흔이 형성된 상태이다.

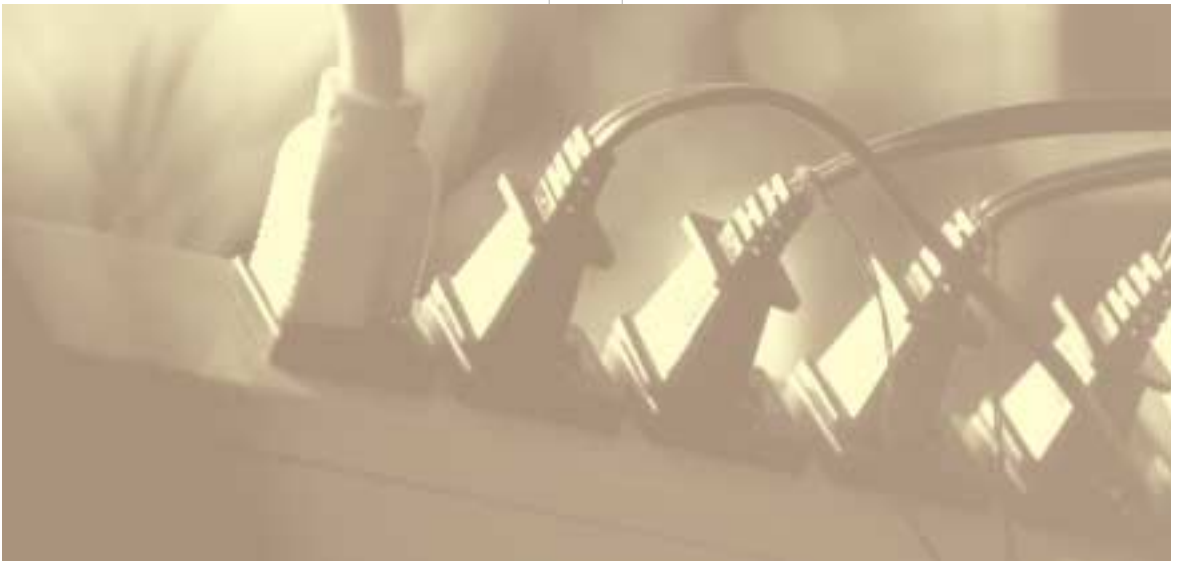
이러한 과정을 거쳐 발화된 전선의 단락흔은 화염에 의하여 절연피복이 소실되며, 합선단락이 일어난 경우와는 달리 도체부분의 색상이 흑색으로 나타나고 단락흔은 용융방울이 없이 <그림 6>과 같이 조직이 떨어져 나간 형태를 나타낸다. 다른 경우도 유사하지만 최초 압축손상이 일어난 부분은 압축 단열되어 있어 합선이 되는 순간 공기와의 차단 때문에 아크가 발생, 전선폭발 현상이 수반되어 압축되었던 부분은 <그림

6)과 같이 최초 단락되었던 부분이 없어지는 경우가 대부분이다. 따라서 이를 확인하기 위해서는 남아있는 전선을 원래대로 복원하여 압축되어 있었음을 입증하여야 한다. 이 경우 대부분 바닥에 전선이 배선되었던 자국을 남기게 되므로, 발화부위가 압축손상을 가져올 수 있는 현장인 경우 바닥을 발굴할 때 흔적이 없어지지 않게 유의하여 복원하면 찾을 수 있다. 특히 비닐장판인 경우 흔적은 잘 남게 되지만 바닥을 마구 파헤치는 경우 흔적을 찾을 수 없는 경우가 있다.

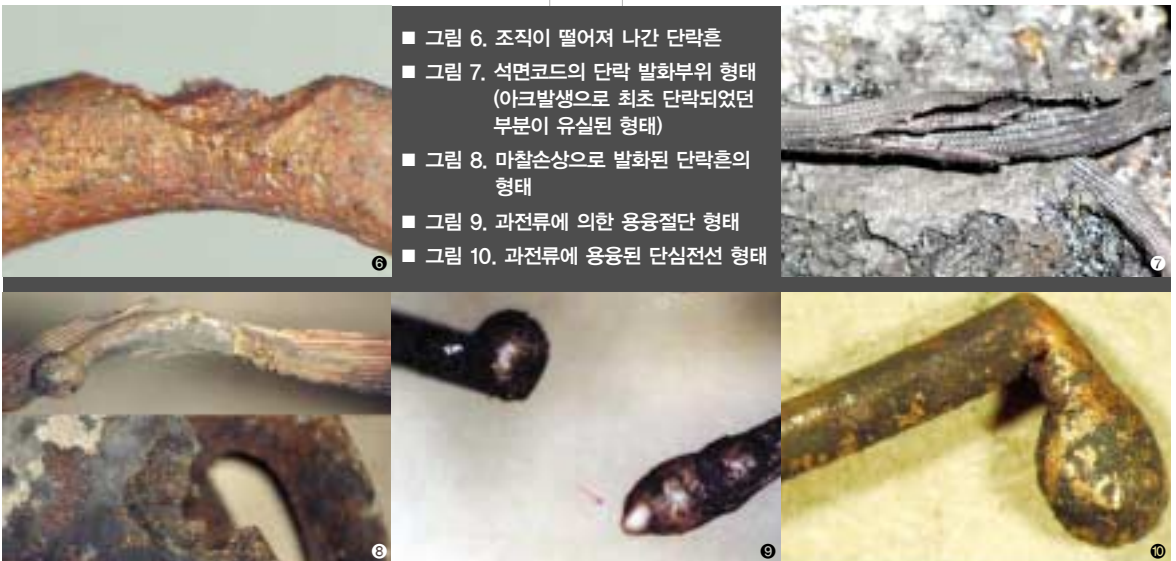
단심전선에 단순히 과전류가 인가되면 <그림 9>와

같은 용융형태가 나타나는데, 화염과는 다르게 끝부분의 용융부분과 용융되지 않은 부분의 경계가 분명하며, <그림 10>과 같이 단순히 돌기가 형성되기도 한다. 이러한 용단형태가 형성되는 경우는 직접 발화원인으로 작용한 경우가 아니라 부하측에서 합선되어 과전류가 인가된 경우이다. 회로 중 가장 가는 부분의 전선에서 형성되며, 2차적으로 발화 악화하게 된다. 즉 배선 중 일부 전선이 용량이 적은 가는 전선으로 연결된 부

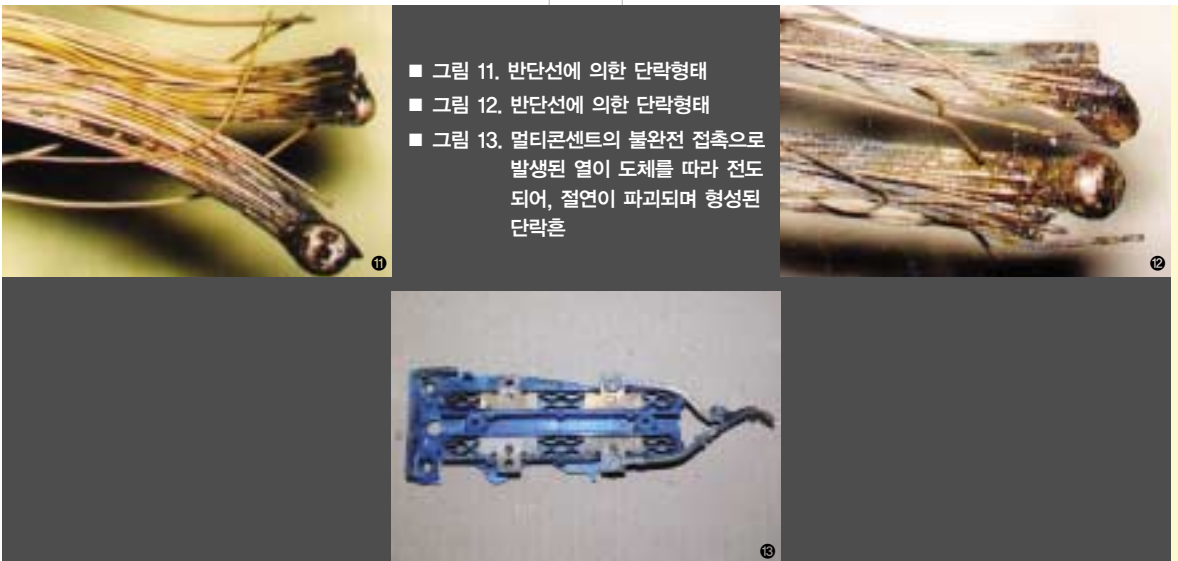
- 그림 11. 반단선에 의한 단락형태
- 그림 12. 반단선에 의한 단락형태
- 그림 13. 멀티콘센트의 불완전 접촉으로 발생한 열이 도체를 따라 전도되어, 절연이 파괴되며 형성된 단락흔

이다. 플러그 단자 인접 코드에서 주로 발생하는데, 이 경우는 플러그 단자와 콘센트 단자 간의 불완전 접촉 발열에 의한 절연손상과 혼동이 올 수 있다. 반단선의 경우 나타나는 특징은 소선일부가 <그림 11, 12>와 같이 피로파괴 형태를 나타내며, 단락부분이 흑색으로 착색되는 특징이 있다. 반단선이 일어나는 원인은 사용상 반복된 굽힘력이 작용·형성되며, 과도한 꺾임과 구분된다.

가장 많이 사용되고 있는 멀티콘센트 부분에서 발화되는 경우 대부분 이러한 현상으로 발화하는데, 멀티콘센트 전원코드나 삽입되어 있는 플러그 단자의 인접 코드 부분에 형성되어 있는 단락흔은 대부분 이러한 불완전 접촉에 의한 발열로 절연이 손상되고 단락이 발생하며 발화된 것이다.
