발화원의 감정 (V)

전기배선 및 배선기구 ③

5. 배선기구에서의 전기적 발열발화

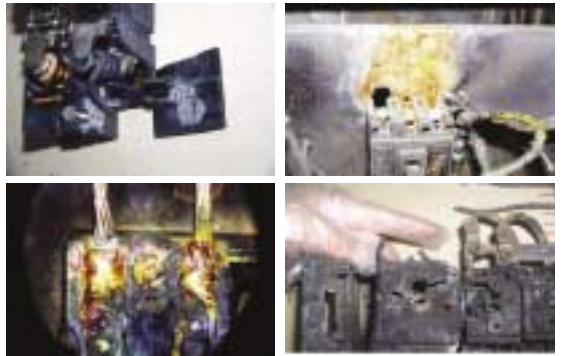
여 접촉저항이 형성되면 발화하며, 스프링와셔를 사용하지 않고 나사로 조여 놓으면 사용 중에 나사가 풀려 불완전 접촉이 일어나 발화한다. 이 경우 결선부분에서 국부적 탄화흔과 심한 단락 용융흔이 형성된다. 불완전 접촉발열이 진행되면 인접단자와의 절연이 나빠져 트래킹으로 발전한다. 불완전 접촉이 원인이 되어 트래킹으로 발전한 형태는 불완전 접촉으로 발열이 시작된 부분이 용단되거나 완전 융착된 형태와 인접단자와의 사이 절연체가 탄화 또는 차단기와 같이 고정 나사가 있는 경우 나사가 용융되게 된다.

■ 사진 1. 차단기에 나타나 있는 결선부분의 불완전 접촉 발화 흔적

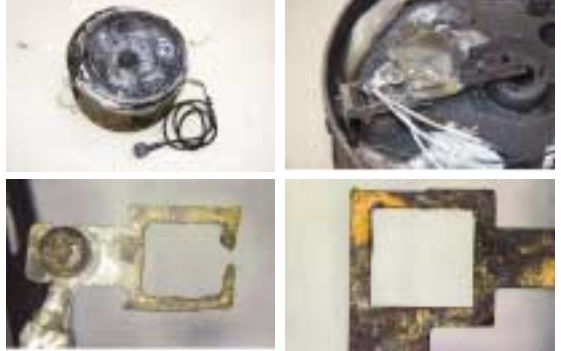
■ 사진 2. 밥솥 내부 결선부분 불완전 접촉 발열에 의해 발화된 예

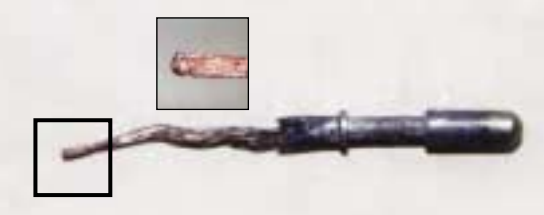
플러그와 콘센트의 접속개소에서 불완전 접촉에 의한 발열이 있게 되면 열전달에 의하여 플러그 목부분의 전선피복이 열손상되어 합선이 일어나 단락이 발생하게 된다. 외형상 반단선에 의한 형상, 즉 플러그 목 부분에서만 분명한 단락흔이 형성되고, 플러그 단자와 콘센트 단자간의 접속부분에서는 발열흔적이 미세하게 나타난다.

■ 사진 3. 불완전 접촉 발열에 의해 형성된 플러그 목부분의 단락형태

단락흔 부분의 형태로 반단선인지 불완전 접촉인지를 구분하게 된다. 불완전 접촉 발열에 의한 플러그 목부분의 단락흔은 내부 소선의 꼬임형태가 변형되지 않고 전형적인 합선에 의한 단락형태를 나타내나, 반단선에 의한 단락흔은 소선의 꼬임상태가 변형된 상태에서 일부 소선이 파괴된 형태를 남기며, 단락흔 인접 부분 동선이 흑색 또는 청색을 띠는 흑색으로 변색되는 특징을 보인다.

저전류에서는 무접점 스위치 등을 사용함으로써 막을 수 있지만 전류가 큰 경우 또는 전기제품의 전원 플러그는 근본적으로 무접점 스위치를 사용할 수가 없다. 따라서 불완전 접촉에 의한 발화위험은 매우 높다. 이를 줄이는 방법은 가능한 전기제품의 접속개소를 연결하거나 차단할 때 부하가 없는 상태, 즉 전기제품의 스위치를 끄고 연결하거나 차단하여야 한다.

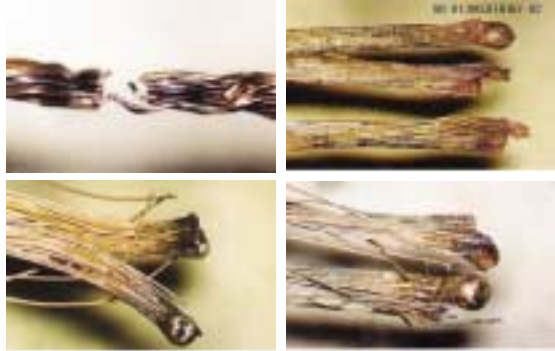
■ 사진 4. 반단선에 의한 단락흔의 형태

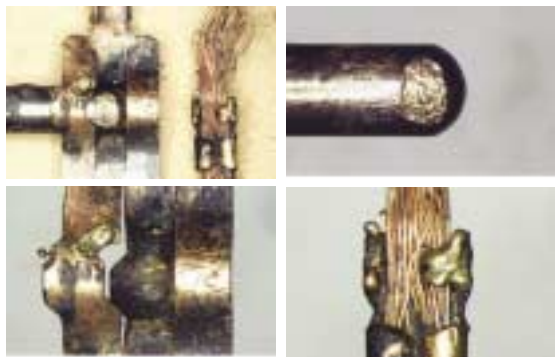
■ 사진 5. 콘센트와 플러그의 접속부분 불완전 접촉 발열에 의해 발화된 예

어있는 멀티콘센트는 접속개소나 연결부분이 수 개소가 되어 불완전 접촉에 의한 발열 및 물기 등 이물질 유입 등에 의한 트래킹으로 발열·발화위험이 매우 높은 배선기구이다. 통상 문어발식으로 여러 개의 전기 제품을 연결, 사용하면 과부하에 의한 발화위험이 높은 것으로 알려져 있지만 통상 30A 이상이 되며, 분전반의 차단기가 이보다 낮은 전류에서 차단되도록 설치

되기 때문에 과부하에 의한 발화는 거의 없다. 접속개소, 즉 플러그와 콘센트 단자 간의 불완전 접촉에 의한 발열원인은 주로 전기제품의 전원스위치가 켜진 상태에서 플러그를 콘센트에 삽입하거나 뺄 때 발생하는 스파크에 의하여 접촉부분에 형성된 부도체인 아산화동이 접촉저항을 증가시켜 일어나게 된다. 따라서 이는 사용상의 문제이며, 결선부분의 불완전 접촉이라면 제품상 또는 시공상 문제이고, 트래킹에 의한 발화라면 이는 사용시 환경상의 문제가 될 것이다. 전기제품에서의 발화원인 또한 발화원인의 구체적 기술은 PI법의 시행과 더불어 더욱 더 중요시되고 있다.

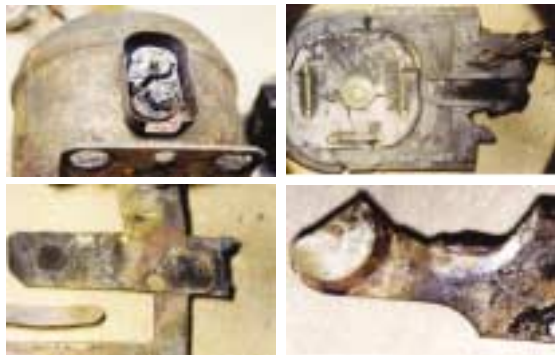
접점부분의 용융형태로 나타나게 되며, 열가소성인 절연체가 회화되는 특징이 있고 특히 가동접점에서

■ 사진 6. 스위치 접점에서의 불완전 접촉 발열로 발화된 형태

의 발화위험이 높다.

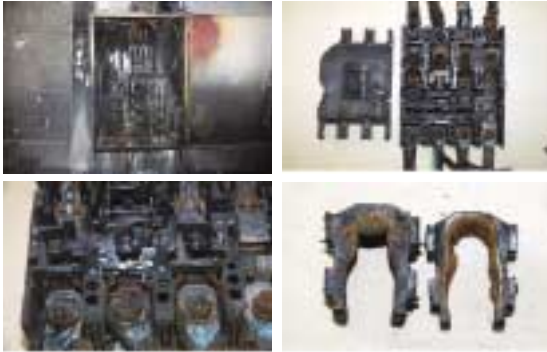
■ 사진 7. 분전반 개폐기의 스위치 접점부분에서 발생된 불완전 접촉 발화된 예

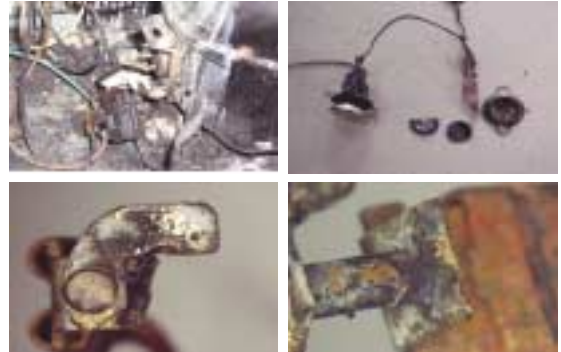
[사진 8, 9]는 정수기 과열보호장치 부분에서의 발화 예로 직렬로 연결된 써머스위치의 커넥터 부분에서의 불완전 접촉발열로 절연체가 소손되며, 트래킹으로 발전 발화된 예이다. 이는 직렬로 써머스위치를 연결하는 경우 특히 충분한 검토가 필요하다.

■ 사진 9. 정수기의 과열보호용 써머스위치 부분 접점에서의 불완전 접촉 발열흔적

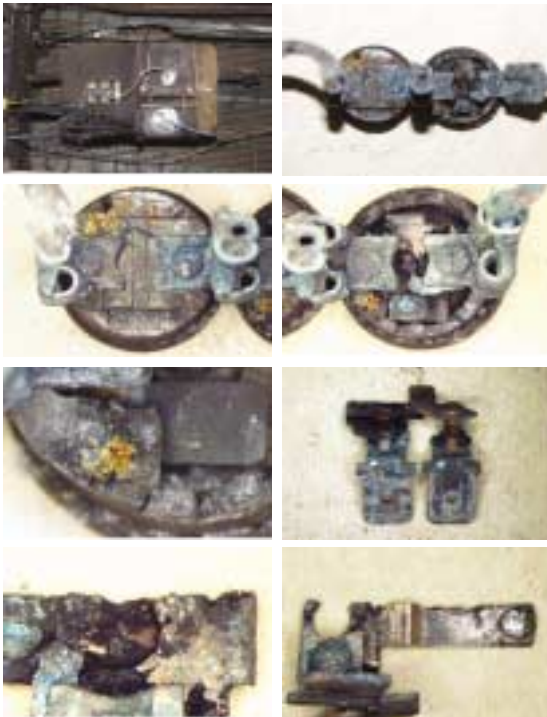
■ 사진 8. 정수기의 과열보호용 써머스위치 커넥터 결선부분 불완전 접촉 발열이 원인이 되어 발화된 예

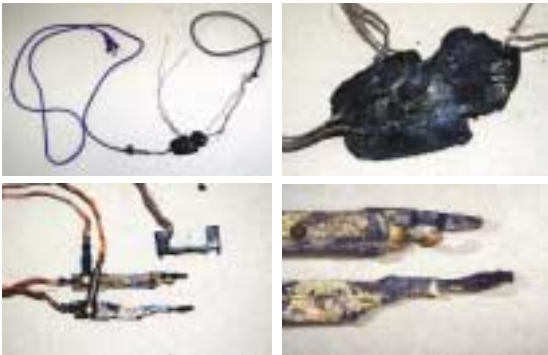
■ 사진 10. 멀티콘센트 내부 단자 사이에서의 단자간 트래킹에 의한 발화 흔적

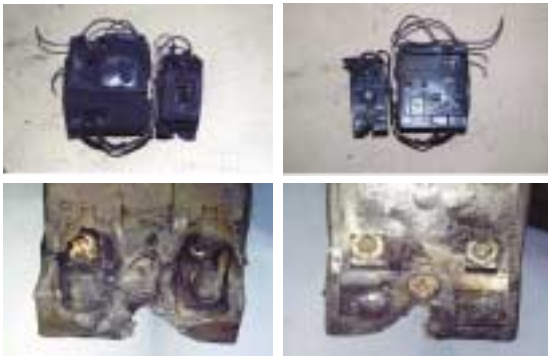
같이 국부적으로 소손된 형태를 남기며, 도체인 단자 부분에 용융흔을 남기는 데 초기 연소부분이 동 부분 이면 이에서 발화된 것으로 볼 수 있다.

트래킹은 두 단자 간의 절연이 파괴되어 도전로가 형성되는 것으로 대부분 절연체의 표면에 습기 등이 유입되어 형성되는데, 도전로가 형성되어 통전되면 발열이 일어나 절연체가 탄화되어 단자 간에 스파크가 발생하고 용융흔을 남긴다. [사진 11]에서 보는 바와

■ 사진 11. 차단기의 출력측 단자 부분에서의 트래킹 흔적

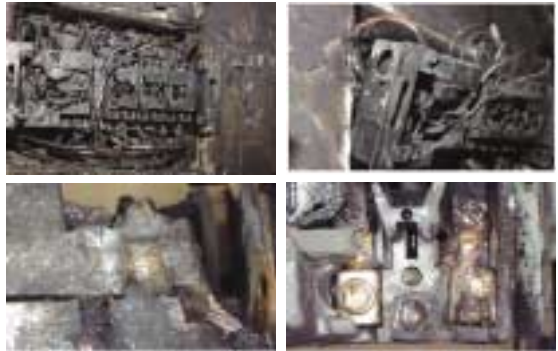
[사진 12]에서와 같이 종종 현장에서 초기 발화개 소와 관계없는 분전반 부분에서의 트래킹에 의한 소손 형태가 발견되기도 하는데, 이는 진화작업을 위해 주 수하는 물기가 유입되어 순간적으로 트래킹이 발생하는 것이다. 화재원인이 된 것과는 상이한 형태, 즉 국 부적으로 심한 단락형태를 나타내지만 초기 연소부분 에서 볼 수 있는 주변의 심한 연소형태는 발견되지 않 는다.

■ 사진 12. 소화작업 중의 주수에 의해 형성된 분전반의 트래킹 현상

만약 초기 진화에 실패하여 2차적으로 완전 연소 된 경우 혼돈을 줄 수 있으므로 유의할 필요가 있다. 건물의 벽체에 설치된 매입형 분전반, 스위치, 콘센트 등에서는 누수 등에 의해 트래킹이 형성되기 쉬우므로 누수되지 않게 하여야 한다. 콘센트 부분에서 접속개 소의 불완전 접촉에 의한 발열의 경우에는 열전달에 의하여 플러그 목부분의 피복이 손상되고 하변이 일어 나 단락이 발생하게 되는 경우가 있으나 트래킹이나 그래파이트 경우에는 이러한 현상이 일어나지는 않는 다. 이는 양 선 간에 일어나기 때문이다.

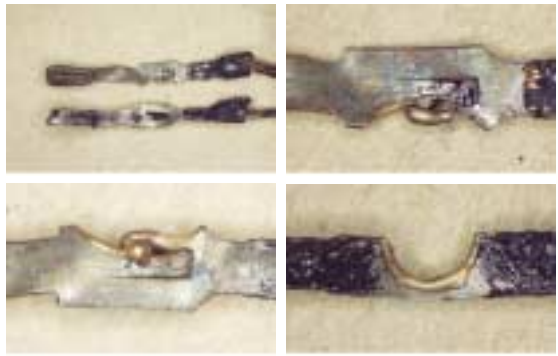
■ 사진 13. 프린트기판상의 트래킹에 의하여 형성된 용융흔

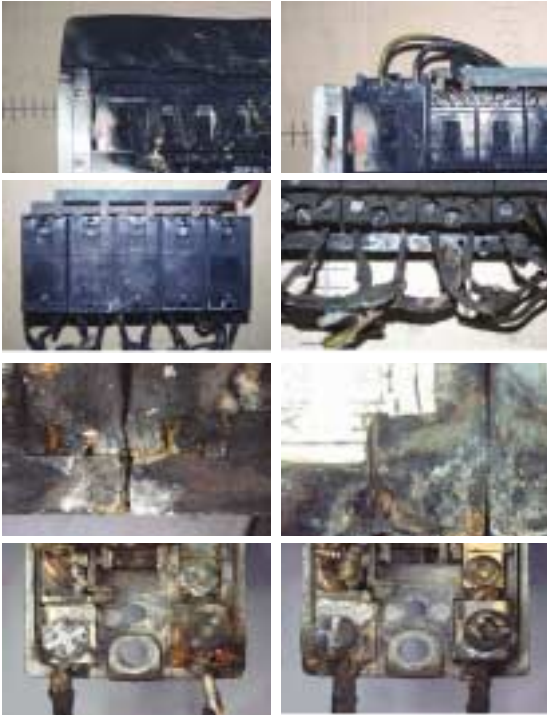
없지만 트래킹이나 불완전 접촉 발열 초기에 탄화된 절연체의 탄소가 양단간에 형성된 전위에 의하여 재결정이 일어나 도체인 흑연으로 변화하는 것이 아닌가 추측된다. [사진 14]는 그래파이트의 전형적인 예이다. 그래파이트에서 나타나는 특징은 도체인 단자에 단락흔이 형성되지 않으며, 연소 확대되어 인접한 전선에 단락흔이 형성된다.

■ 사진 14. 분전반 차단기에 형성된 그래파이트 형태

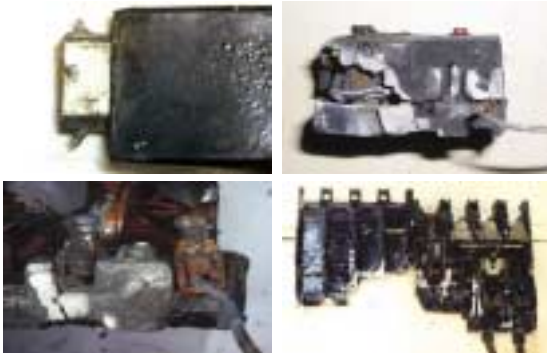
■ 사진 15. 각종 배선기구에서 나타난 그래파이트 형태
