태풍으로 인한

사업장 사고사례

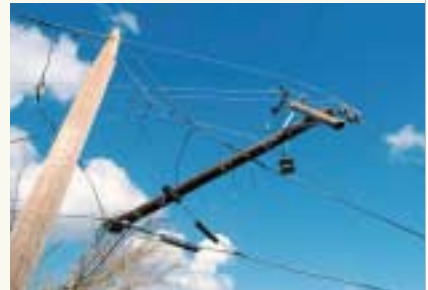
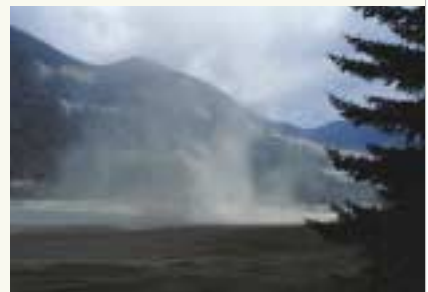
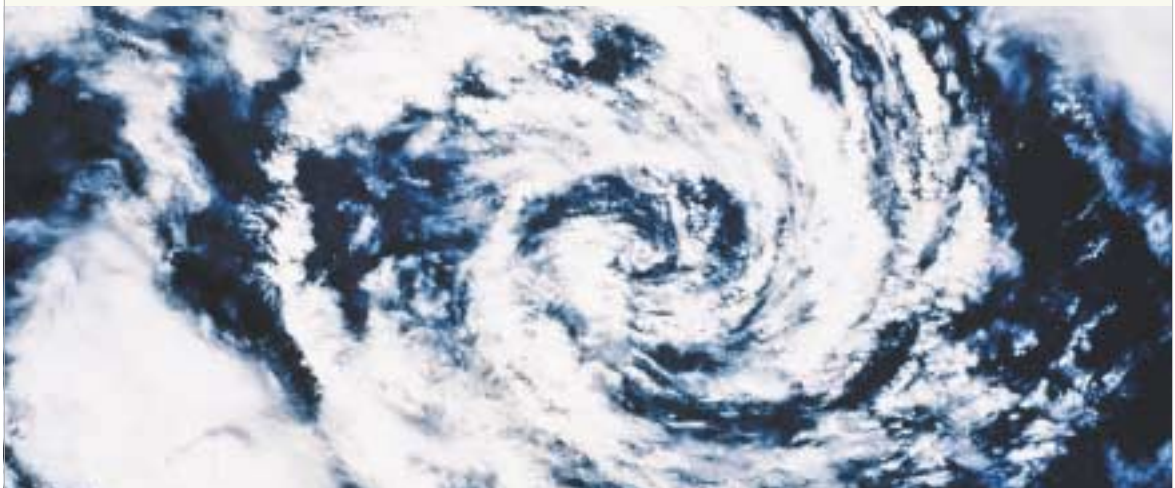
태풍 '루사'가 동반한 폭풍의 영향으로 기숙사 11개동 중 4개동의 목조 지붕틀이 전파되고, 7개동 지붕이 분파되었으며 공장동, 연구소, 부속동의 지붕재, 벽체, 창호 등이 파손되었다. 그리고 천막구조 건물이 폭풍에 의하여 전부 파손되었다.

창원 지역의 설계기준 풍속은 45m/s로 제시되고 있어 설계기준에 따라 건축되는 경우에는 큰 피해가 없을 것으로 판단되나, 해안과 인접하거나 고지대에 위치하는 경우 바람의 영향을 더 받기 때문에 이에 대한 풍속 설계기준의 여유가 필요하다. 특히 2003년 태풍 '매미'의 경우에는 지역적으로 최대풍속이 57m/s로 나타나 기존 건축물의 설계기준을 초과하였다. 따라서 직접손실 및 조업중단으로 인한 간접손해를 측정하는 한편, 피해 대상물의 사용연수(내구기간)를 고려하여 설계기준을 향상시키는 방안이 필요하다.

풍수재해로 인한 피해를 근본적으로 방지하기는 어려우나 본 사업장의 경우에는 충분한 계획수립 미흡과 기상정보에 따른 적절한 비상대응 조치가 있었다면 피해를 줄일 수 있을 것으로 판단된다.

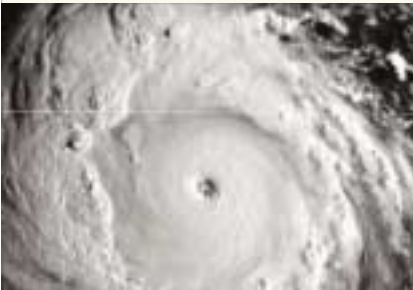
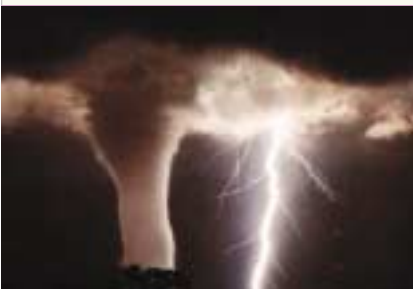
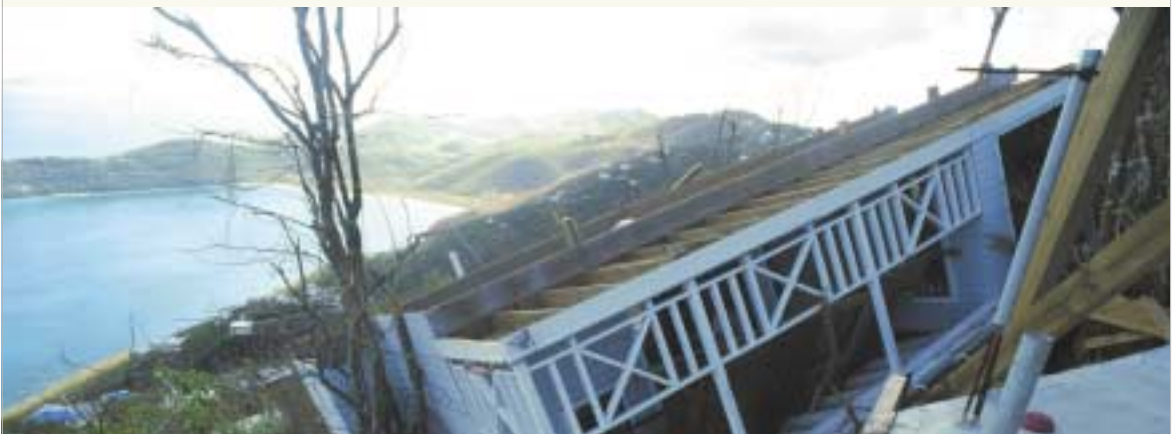
피해업체가 위치한 여수 지역에는 8월 31일 08시경부터 강한 비바람이 불기 시작하여 동일 10시 40분경부터 작업장의 슬레이트 및 창문이 깨지는 피해가 발생하였다. 태풍피해가 점점 확대 되어 동일 13시경 현장직원들을 모두 퇴근 조치하고, 사무실 직원 130여 명이 비상근무를 하였다. 동일 14시 20분경 물류 창고가 바닷물 만조시간대와 겹쳐 침수되기 시작, 급히 직원들을 동원하여 창고 내 동산들을 안전한 곳으로 이적 작업하였으나, 침수가 심해지고 지게차를 가동할 수 없어 직원들은 안전한 곳으로 대피하였다. 동일 15시 35분경 태풍이 여수지방을 통과하였으며, 최대순간풍속 35m/s의 강풍이 불었으며, 128mm의 폭우가 내려 물류 창고 8개동이 침수되고, 공장 내 건물 80여 개동이 파손되는 피해를 입었다.

태풍의 특성에 따라 차이가 있으나 최대 풍속을 보이는 경우 수 시간 정도이므로 이에 대비한 비상대책이 필요하다. 특히, 폭우를 동반하는 경우 누적된 강수량과 인근 하천의 범람을 고려하여야 한다. 해안에 위치한 배수로의 경우에는 반드시 만조로 인한 우수상태를 고려하여 예상 침수지역을 산정하는 것이 필요하며 이에 따라 중요한 물품을 미리 이동시켜야 한다.

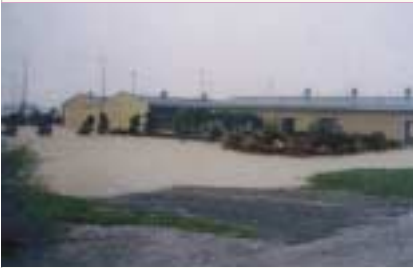
- 16시 30분경부터 비는 그치고 바람이 현저히 약해짐.
- 침수된 물류 창고는 만조된 바닷물이 빠지면서 물이 빠지기 시작함.
(물류 보세 창고 내부 70cm, 원부자재 창고 내부 55cm까지 침수됨)
- TNT 포장 창고 지붕 파손, 화공품 시험장 천막 파손 등 피해접수를 받음.

■ 물류 창고가 침수된 모습

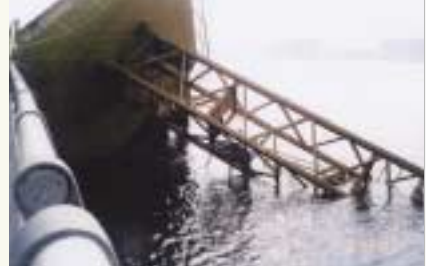
심한 돌풍으로 인하여 공장, 창고, 사무실 등 건물 150여 개 동의 지붕, 벽체 칼라강판 및 FRP 썬라이트 마감재가 파손되었다. Shelter 150여 개 동의 구조체 및 외부천막이 전손 또는 일부 파손되었으며, 로얄도크 #1, #2의 시설물이 일부 파손되었다. 선박 건조에 필요한 자재인양을 위해 설치해 둔 200톤 크레인, 30톤 크레인, 타워 크레인, 엘리베이터 등이 파손되었다. 공장 내 외자재 창고에 보관 중이던 선박용 컴프레서, 전기판넬 등 장비가 침수 피해를 입었다.

■ 크레인 도괴 장면

통영지역에서 ‘매미’의 최대풍속은 44m/s로 나타나 많은 피해가 발생할 수밖에 없었다. 특히 해안에 위치한 조선소는 육지에서보다 더 큰 영향을 받게 되므로 최대 예상치를 고려하는 것이 필요하다. 피해를 최대한 줄이기 위해서는 기상청의 경보단계에 따라 조업을 중지하고 중요 부품은 사전에 안전한 장소로 이전하는 등의 조치가 필요하며, 크레인과 같은 높은 시설물은 60m/s~70m/s의 풍속에 견딜 수 있도록 설계를 하는 것이 안전할 것으로 판단된다. 또한 안벽의 안전기준치 역시 60m/s 이상으로 설정하여 안벽 Bitt, Fender, Rope 등의 시설물을 보완하는 것이 필요하다. Ⓜ
