우리나라에서 발생한 화재 중 전기재해는 균일한 사고분포를 나타내고 있다. 따라서 도체로 가장 많이 사용되고 있는 동전선에 열적 스트레스를 인가했을 때 특성변화를 이용하여 그 변화를 분석하고, 사고현장에서의 나전선의 특성을 알아보고 사고원인을 알아봄으로써 전기재해 예방에 보다 주의를 기울이는데 도움이 되고자 한다.

# 열적 스트레스를 받은 나전선(Cu)의 특성변화 해석

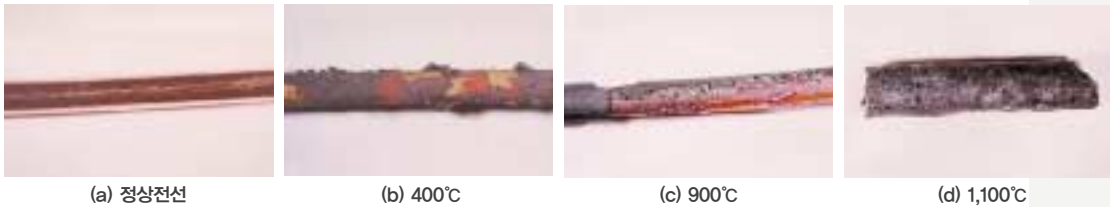
■ 그림 5. 열적 스트레스를 받은 전선의 실제 사진(Mag.×10)

[그림 5]는 각각의 온도에서 열적 스트레스를 받은 전선을 실체현미경을 이용하여 관찰한 것이다. (a)는 정상전선으로 전선 제조시 생성되는 가로방향의 연신구조가 확인되었다. (b)의 400°C 및 (c)의 900°C에서 열적 스트레스를 받은 전선으로 산화에 의해 도체표면에 박리현상이 나타났으며 쉽게 도체로부터 이탈하였다. 400°C 이상에서 열적 스트레스를 받으면 도체 표면에 탄화물이 생성되고 있음을 제시하였고 점차 내부로 확산되고 있음을 알 수 있었다. (d)와 같은 용융온도에서 열적 스트레스를 받으면 도체 내부까지 탄화물로 바뀌었다.

실체현미경을 이용한 분석에서 정상전선은 길이 방향의 연신구조가 확인되었으며, 400℃ 이상에서 열적 스트레스를 받으면 도체 표면에 탄화물이 생성되고 점차 내부로 확산되고 있음을 알 수 있었다.

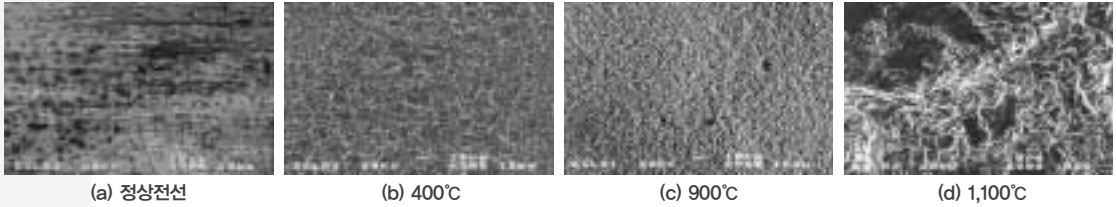
■ 그림 6. 전선 표면의 미세구조 분석(Mag.× 500)

[그림 6]는 주사전자현미경을 이용하여 열적 스트레스를 받은 전선의 표면 미세구조를 분석한 것이며, 에너지분산분석기를 이용하여 온도에 따른 조성변화를 분석하였다. (a)는 정상전선의 표면구조를 나타낸 것으로 전선 제조시 생성된 연신구조의 존재가 확인되었다. (b)의 400°C 및

(c)의 900℃에서 열적 스트레스를 받은 경우 CuL, CuK, CuKb, OK 스펙트라가 주사길이에 관계없이 균일한 분포를 보이고 있다. 또한, 표면은 박리현상이 일어나며 내부와 외부도체의 표면 구조에 차이가 있음을 알 수 있었다. (d)와 같이 용융온도 부근에서 열적 스트레스를 받으면 박리 현상이 없어지고 탄화물로 변화되었다.

주사전자현미경(SEM) 및 에너지분산분석기(EDX)을 이용한 전선 표면의 미세구조 및 조성 분석에서 연신구조의 존재가 확인되었고, 400℃에서 열적 스트레스를 받은 경우 CuL, CuK, CuKb, OK 스펙트라가 주사길이에 관계없이 균일한 분포를 보이고 있다. 900℃ 이상의 온도에서는 박리현상이 없어지고 탄화물로 변화되었다.

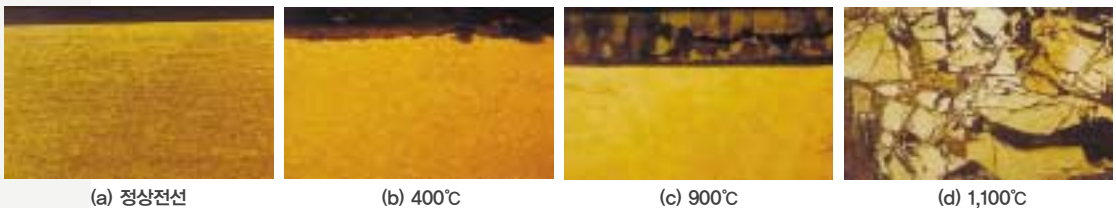
■ 그림 7. 열적 스트레스를 받은 전선의 단면조직(Mag.× 100)

[그림 7]은 금속현미경을 이용하여 절단면의 단면조직을 분석한 것이다. (a)는 정상전선으로 전선 제조시 생성되는 가공방향으로 신장된 연신구조가 나타났다. (b)는 700℃에서 열적 스트레스를 받은 전선으로 크래킹 현상이 일어나며 입자의 크기가 상당히 커졌다. (c)는 900℃에서 열적 스트레스를 받은 것으로 탄화물의 내부증식이 증가하였다. 또한 입자의 수가 현저하게 줄어든 반면, 형태가 평행선 방향으로 이루어진 쌍정입자가 나타나고 전형적으로 안정한 상태인 육각형 모양의 조직들이 치밀하게 결합하고 있었다. 이는 높은 온도에서 열적 스트레스를 받을 때 나타나는 면심입방격자(FCC) 금속의 특징으로 화재현장 전선의 열화온도 추정시 결정적인 단서가 될 수 있다. (d)는 1,100℃에서 열적 스트레스를 받은 전선으로 도체 전체가 탄화물로 변형되었으며, 이러한 크래킹 현상은 과전류를 통전시켰을 때 나타나지 않는 것으로 보아 열에 의해서만 형성되는 현상으로 판단된다.

금속현미경을 이용한 절단면의 단면조직 분석에서 700℃ 이상에서 열적 스트레스를 받은 전선은 크래킹 현상이 일어남을 알 수 있으며, 900℃ 이상의 온도에서는 탄화물의 내부증식이 증가하였다. 또한 입자의 수가 현저하게 줄어든 반면 형태가 평행선 방향으로 이루어진 쌍정입자가 나타나고 육각형 모양의 조직들이 치밀하게 결합한 면심입방격자(FCC)를 확인했다. 즉 화재현장에서 발굴한 전선의 분석에서 이와 같은 패턴이 보인다면 전기적인 요인에 의한 사고가 아니고 방화 또는 실화에 의해 소손되었음을 추정하는 데 결정적 판단근거가 될 수 있다.

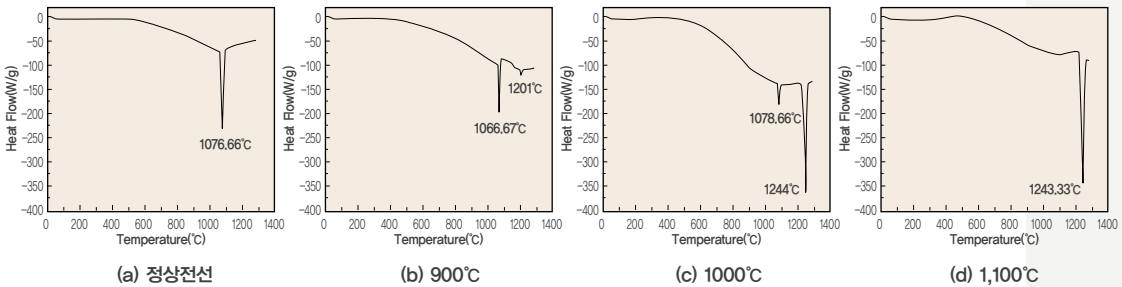
■ 그림 8. 열화 전선의 열량변화 분석

[그림 8]은 시차주사열량계를 이용하여 열적 스트레스를 받은 전선의 열량 변화를 분석한 것

으로 분석조건은 20°C/min으로 상온에서 1,300°C까지 승온하였다. 분위기 가스는 질소(N<sub>2</sub>)를 사용하였으며, 100ml/min으로 흘려주었다. (a)는 정상전선으로 동의 용융온도 부근인 1,076.66°C에서 열량 변화를 나타냈으며, (b)는 900°C로 열적 스트레스를 받은 전선으로 동의 용융온도 부근인 1,066.67°C에서 큰 열량 변화를 나타냈으며, 아산화동의 용융온도 부근인 1,201°C에서도 작은 열량 변화가 나타났다.

(c)는 1,000°C로 열적 스트레스를 받은 전선으로 1,078.66°C부근에서는 약간의 열량 변화가 나타나며, 1,244°C에서 큰 열량 변화를 나타냈다. (d)는 1,100°C로 열적 스트레스를 받은 전선으로 1,232.85°C 부근에서만 열량 변화를 나타냈다. 즉, 열적 스트레스가 심한 전선일수록 도체 내의 산소 함량이 상대적으로 감소하여 도체 경도가 증가하고 2차 열적 반응에 따른 용융온도가 증가한 것으로 판단된다.

시차주사열량계(DSC)를 이용한 분석에서 열적 스트레스를 심하게 받은 전선일수록 도체 내의 산소 함량이 상대적으로 감소하여 도체 경도가 증가하고 2차 열적 반응에 따른 용융온도가 증가한 것으로 판단된다.

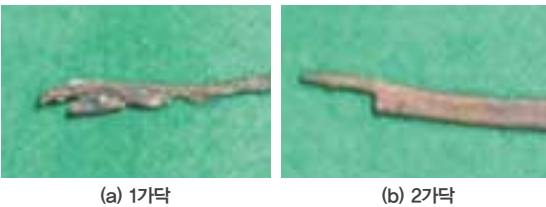
■ 그림 9. 외부화염에 의해 소손된 전선의 표면구조 변화

[그림 9]는 사고 현장에서 수거한 옥내용 비닐절연전선을 나타낸 것이다. 전선의 직경은 1.6mm이며 표면이 심하게 변형되었다. (a)는 단선(1가닥)을 나타낸 것으로 격렬

한 온도에 의해 용융되고 탄화된 전형적 패턴으로 박리현상과 거칠기가 심하게 나타난다. (b)는 인접한 전선(2가닥)이 서로 용융되어 재결합 과정에 달라붙은 것으로 표면이 비교적 매끄럽게 보이고 있다. 이와 같은 형상이 나타나기 위해서는 비교적 장시간 화염에 노출되어야 하며, 주위에 충분한 열원이 있는 화재에서 나타나는 소손 패턴이다. 또한, 각각의 전선에 대한 구조적 변화를 주사전자현미경(SEM) 및 금속현미경으로 분석한 결과 [그림 6] 및 [그림 7]의 (c)와 (d)의 특성과 같은 패턴을 보였다.
