공장 화재사고 분석

2. 사고 사례

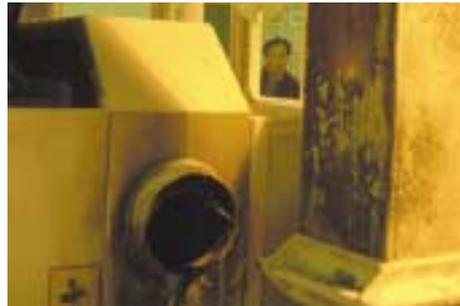
■ 사진 1. 배기구와 덕트 소손부분·연결부분은 녹아서 없어짐

냉각팬에 가까운 전선 피복재의 손실 정도가 심하였다. 오븐 내부 손실 위치가 수평방향으로는 냉각팬이 있는 중앙 부분부터 공기 배출구 쪽으로 나타나고 있으며, 상부는 배출구 쪽으로만 나타나고 있다.

- (1) 냉각팬의 전기적 결함으로 인해 발화한 후 전선 피복재 및 주변 분진으로 확산되었으며, 공기 유동에 따라 배기구 쪽으로 확산된 것으로 판단된다.
- (2) 건조부의 유증기가 혼재한 과열 분위기에서 발화하여 확산되었을 가능성이 있으나 이 경우 발화된 물질이 하부(냉각부)로 떨어져 2차 발화하여야 하나 소손 흔적이 적다.

- (1) 발화물질 : 분진제거 및 고 인화점 윤활유 사용
- (2) 전선연결 부분 : 분진, 탄소계 퇴적물 제거
- (3) 제어판넬의 위치 : 본체와 분리 설치
- (4) 금속 파편 : 혼입 방지 설비 설치
- (5) 연소확대방지 : 비상상태시 급기 및 배기팬의 차단
- (6) 제어장치 : 설정온도보다 10% 초과시 1차 경보음을 발생토록 하고, 20%를 초과하는 경우 제품 투입 자동 차단할 수 있도록 보완
- (7) 자동소화설비 : 가스계 소화설비 설치
- (8) 의사소통 : 사고조사를 위한 관련 부서의 협조 시스템 구축
- (9) 문서관리 : 위험설비 목록, 화재조사보고서 등 안전관련 문서 작성
