# 부주의로 방치된 모발건조기 화재의 원인 판정

가정에서 사용되는 가전기기 중에서도 특히 소비전력이 높은 모발건조기는 물리적 충격에 약하고, 물기 등에 노출되는 경우 순식간에 고열이 발생해 화재로 이어질 가능성이 큰 것으로 나타났다. 모발건조기의 부주의한 방치로 인한 화재의 확산 패턴 및 과학적 조사 기법을 통해 쉽게 노출되는 전기안전 사고의 방지에 경각심을 일깨워야 할 때이다.

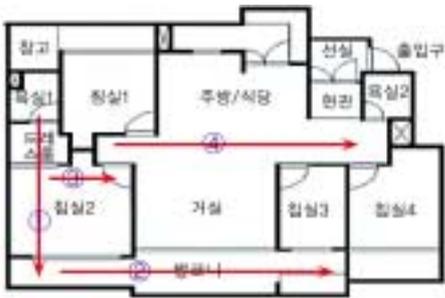
■ 그림 3. 화재현장의 평면도 및 화염의 확산패턴

화재가 발생한 주택은 42평으로 침실 4개와 욕실 2개로 구성되어 있는 아파트이며 [그림 3]과 같은 구조로 되어 있다. 화재 현장의 화염확산 패턴을 거시적으로 분석한 결과 욕실 1이 가장 심하게 소훼되고 탄화심도가 형성되었음을 알 수 있었다. 열류의 확산 패턴, 목재 및 플라스틱의 탄화 정도, 금속의 열화 방향 등을 입체적으로 해석한 결과 화염은 도면 위에 표시된 ①, ②, ③, ④ 방향으로 진행된 것으로 판단하였다.

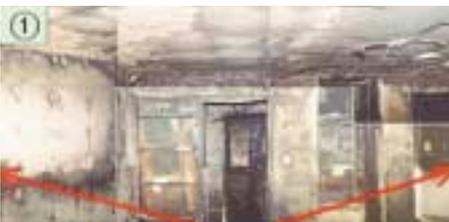
■ 그림 4. 욕실 1 입구 정면의 화염확산 패턴

[그림 4]는 최초의 출화지점으로 판단되는 욕실 1 입구의 화염확산 패턴을 나타낸 것이다. 그림에서 알 수 있듯이 브이패턴(V-pattern)을 형성하는 구조를 나타내고 있다. 하단부는 그늘음에 의해 소손되었을 뿐 직접적인 화염에 의해 탄화된 흔적은 없으나 벽면은 강한 화염에 의해 소손될 때 나타나는 백화현상을 보이고 있다. 상부의 소훼된 탄화물 입자크기가 하단의 소손된 입자에 비해 상대적으로 큰 특징을 보이고 있는데 이와 같은 현상은 연소속도가 빠른 경우에 나타나는 현상이다.

**라.** 화재가 발생한 아파트의 화염 확산 패턴을 입체적으로 분석한 결과 최초의 출화지점은 욕실 1로 판단되며 하단부는 그을음에 의해 소손되었을 뿐 직접적인 화염에 의해 탄화된 흔적은 없으나 벽면은 강한 화염에 의해 소손될 때 나타나는 백화현상을 보이고 있다.

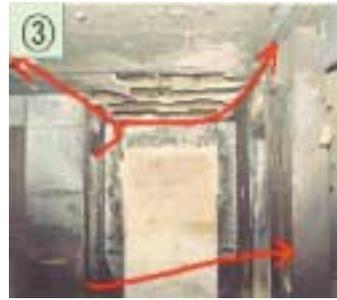
■ 그림 6. 침실 2 통로의 화염확산 패턴

[그림 6]은 침실 2 통로의 화염확산 패턴을 나타낸 것이다. 화염은 상부를 중심으로 심

하게 형성된 것으로 판단되며 연소 속도 역시 비교적 빠르게 진행되었음을 알 수 있다. 천정의 중심부가 가장 심하게 연소되었으며 열류는 침실 1과 거실 방향으로 진행되었다.

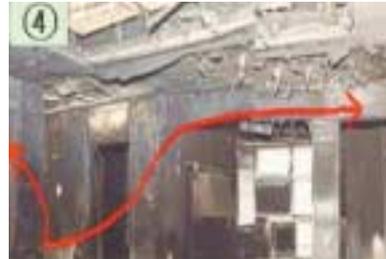
■ 그림 7. 침실 2의 우측과 거실의 화염확산 패턴

[그림 7]은 침실 2의 우측과 거실의 화염확산 패턴을 나타낸 것이다. 소훼 및 탄화의 흔적은 거실 천정 전면에 걸쳐 보이고 있으며 연소 속도 역시 비교적 빠르게 진행되었음을 알 수 있다. 벽면의 상부를 제외하고 대부분 벽이 심하게 그을린 정도이며 직접적인 강한 화염 또는 유기용제와 같은 연소 매개물은 없었던 것으로 판단된다.

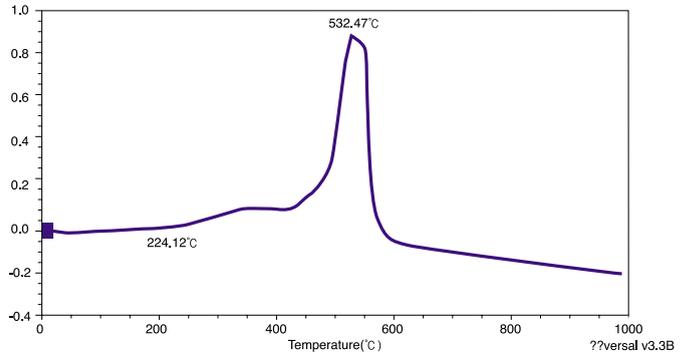
■ 그림 16. [그림 14] 탄화물의 시차열 분석 곡선

내부의 금속 조형재의 소손 정도를 해석하기 위해 엑스레이(X-Ray)를 이용하여 촬영한 결과 정상 제품으로 확인되었다. 탄화된 절연물에 트래킹 또는 그라파이트 현상 등이 있었는가를 확인하기 위해 저항값을 측정하고 결과 메거 오옴(MΩ)을 나타냈으며, [그림 16]과 같은 시차열분석 곡선에서도 특이 사항은 확인되지 않았다. 일반

적으로 플라스틱이 트래킹에 의해 절연파괴가 발생하면 660℃ 부근에서 발열피크를 보이나 소회된 콘센트의 경우 532℃에서 발열피크가 나타나는 것으로 보아 절연파괴(트래킹)는 발생하지 않은 것을 확인할 수 있었다.

**바.** 욕실 1에 설치된 콘센트 내부의 배선은 1.6mm 연동선이며 피복은 플라스틱(PVC)으로 절연한 것으로 저압용 비닐절연전선(600V IV)이다. 콘센트 박스는 전면이 고르게 탄화되었으며 변형된 흔적은 없는 것으로 보아 물리적인 스트레스를 받지 않았으며, 콘센트 박스에 연결된 전선관은 플라스틱 가요전선관으로 확인되었다. 탄화된 콘센트의 시차열분석에서 절연파괴(트래킹)의 현상은 없었으며, 전선의 금속조직 단면분석에서도 전기적인 합선 또는 과부하의 흔적은 없었다.

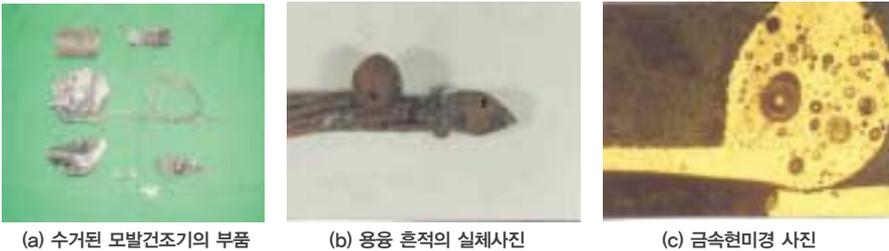
■ 그림 17. 수거된 모발건조기의 실제 및 금속조직 분석

[그림 17(a)]는 욕실 1에서 수거된 모발건조기로 소회상태가 심하며, 화염에 직접 노출된 형태를 보였다. [그림 17(b)]의 히터와 연결된 전선에서 용융 흔적이 관찰되었다. 수거된 모발 건조기의 전기적인 원인(단락, 과부하, 접촉 불량, 누전 등)을 확인하기 위해 금속조직 분석과 테스트를 이용한 통전검사를 수행하였다. [그림 17(c)]의 용융 흔적을 100배 확대한 금속단면 조직으로 외부화염에 의해 피복이 소실된 후 합선될 때 생성되는 여러 형태의 구멍(void)과 주상조직(columnar structure)이 나타났다. 특히 주상조직은 전기가 통전 중 합선될 때 높은 열에 의해 발생하는 조직으로 화재 당시 모발건조기는 통전중임을 알 수 있다. 이를 입증하기 위해 테스트를 이용한 스위치의 조작상태를 분석하였다.

(a) 수거된 모발건조기의 부품 (b) 용융 흔적의 실제사진 (c) 금속현미경 사진

**사.** 수거된 모발건조기는 심하게 소손되었으며 내부배선의 금속조직분석 결과 외부화염에 의해 피복이 소실된 후 합선될 때 생성되는 여러 형태의 구멍(void)과 주상조직(columnar structure)이 나타났다. 특히 주상조직은 전기가 통전 중 합선될 때 높은 열에 의해 발생하는 조직으로 화재 당시 모발건조기는 통전중임을 알 수 있다.

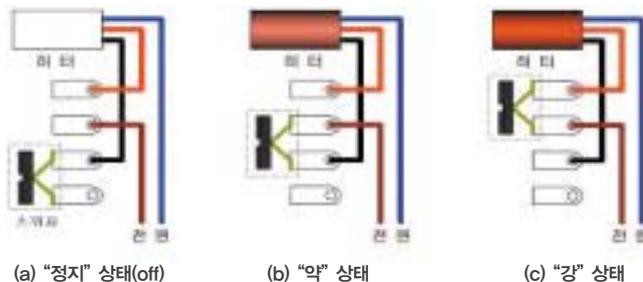
■ 그림 18. 수거된 모발건조기의 스위치 조작에 따른 회로상태

[그림 18]은 사고현장에서 수거된 모발건조기 조작스위치의 회로도를 나타낸 것으로 스위치의 위치에 따라 열선(히터)에 전원투입 및 강·약 상태를 조절할 수 있다. 냉풍의 경우는 열선을 차단한 상태에서 작동손잡이가 “강”의 위치이고 전동기 팬이 회전하게 된다. 모발건조기는 사용

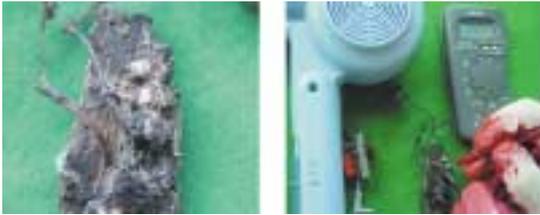
■ 그림 19. 소손된 모발건조기 조작스위치 및 전기적 특성 해석

[그림 19(a)]는 수거된 조작스위치로 플라스틱 부분은 소화된 상태이지만 접점부는 완전히 소화된 것이 없었다. 정상 모발건조기의 스위치 상태를 분석한 결과 접점과의 저항은  $0.4\Omega$  으로 나타났으며, [그림 19(b)]와 같이 소화된 조작스위치의 저항도  $0.4\Omega$  으로 화재 당시에 조작 스위치는 “약” 위치에 있었음을 판정할 수 있었다.

**아.** 수거된 모발건조기 조작스위치의 전기저항을 측정하여 정상 제품과 비교한 결과 저항은 0.4Ω 으로 화재 당시에 조작스위치는 “약” 위치에 있었음을 판정할 수 있었다. 그리고 외부 화염인가 시험에서 외함 및 프로펠러는 비난연성 재료로 판정되었다.

이상의 분석 내용을 종합하면 화재는 욕실 1에서 사용하던 모발건조기로 판단된다. 즉 모발 건조기를 사용 후 전원을 꺼짐 상태(OFF)로 절체하지 않고 조작스위치를 “약”의 위치로 한 채 장시간 방치하여 축열과 방사의 균형이 무너지고 축열에 의한 과열로 출화된 것으로 판정되었다. Ⓜ

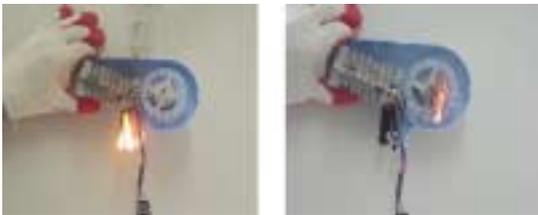
■ 그림 20. 사고현장에 수거한 제품과 동일한 모발건조기의 착화시험

[그림 20(a)]는 정상 모발건조기의 외함에 라이터 화염으로 약 4초간 점화시킨 것으로 화염이 확대 진행되는 것을 볼 수 있었으며, [그림 20(b)]는 정상 모발건조기의 모터에 의해 회전하는 프로펠러에 라이터 화염을 약 3초간 인가한 것으로 화염이 급속하게 진

행되는 것을 볼 수 있었다. 즉 일반적인 화염에 의해 착화된 외함이 화원을 제거하여도 불꽃이 없어지지 않고 계속 연소되는 것으로 보아 비난연성 재료임을 알 수 있다. 이와 같이 비난연성 재료는 사용 중 외부 또는 자체 화염이 발생하면 연소반응은 급격히 활성화되어 화재를 확산시킬 가능성이 높다.
