접촉 불량에 발생한 옥내용 소형 스위치의 소손 원인 분석

접촉 불량이 옥내용 소형 스위치의 구조와 열화 및 소손 패턴, 열 특성, 단자부의 성분 분포, 절연 덮개 등에 대한 과학적인 분석을 통해 사고를 예방하기 위한 방법을 알아보자.

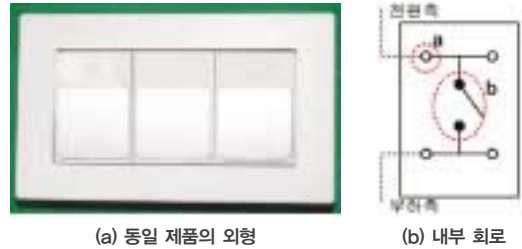
■ 그림 1. 스위치의 외형 및 내부 회로

사고 현장에서 수거한 동종 제품의 열화 패턴을 다양한 각도로 제시함으로써 원인 분석의 과학화를 기하고자 한다. 현장에 사용된 스위치의 외형은 3개의 스위치로 구성된 [그림 1]의 (a)와 같으며, 스위치의 내부 회로는 그림 (b)와 같이 전선을 끼워 넣을 수 있는 곳이 네 군데 있으며, 접촉자인 단자 부분이 한 곳으로 구성되어 있다. 즉 전선을 끼워 접속할 수 있는 클립과 기계적 접촉 단자에서의 접촉으로 회로가 구성되어 점등이 가능하게 된다.

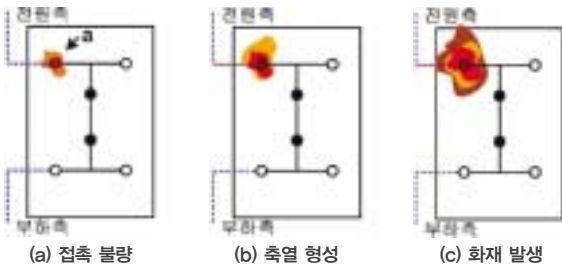
■ 그림 2. 전선과 클립 부분의 접촉 불량에 의한 화재 진전 과정

전선을 스위치에 고정하기 위해서 사용되는 클립 부분의 열화에 의해 사고가 발생하는 경과를 보면 [그림 2]와 같이 나타낼 수 있다. 전선과 클립 부분의 접속부에서 접촉 불량에 의한 경우 장시간 동안 그 진전 과정을 알 수 없으며 사용상에서도 전압 강하가 낮아 보호 장치 또는 점검이나 검사시 발견되기 어렵다. [그림 2]는 [그림 1]의 (a)부분에서 발생한 접촉 불량에 의해 형성되는 화재 진전 과정을 나타낸 것으로 (a)는 초기에 접속부의 접촉 불량이 발생하면 국부적으로 발열이 발생한다. (b)는 장시간 사용시 지속적으로 축열되어 발열 부위가 진전되고 일부는 아산화동 증식이 발생하면서 전선의 일부가 열적 피로에 의해 적열된다. (c)는 화재가 진전되는 것으로 상기의 과정이 반복되면서 축열되었던 열이 절연 재료의 발화온도 시점까지 이르면 주변을 태우면서 화재로 진전된다.

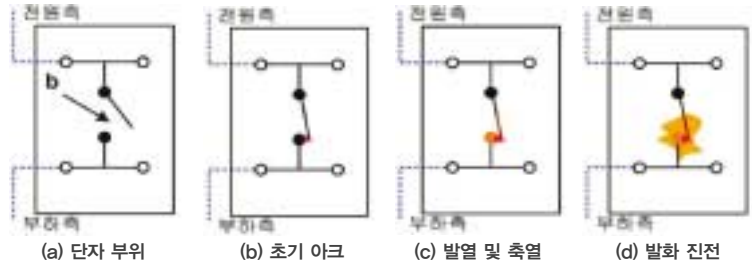
■ 그림 3. 접촉자의 접촉 불량에 의한 화재 진전 과정

[그림 3]은 접촉자의 접촉 불량에 의해 발생될 수 있는 화재 진전 과정을 개략화한 것이다. (a)는 접촉 단자의 위치를 나타낸 것으로 이 부분이 물리적 힘에 의해 휘거나 이물질에 의해 접촉에 이상이 발생하였을 경우 접촉 불량에 의해 조명의 깜박거리기 등이 나타날 수 있다. 접촉 불량은 접촉단자에서 접촉 저항에 의한 전압 강하가 발생하는 것으로 이에 따른 현상으로 조명이 깜박거리거나 조도가 낮아질 수 있는 것이다. (b)에서 나타난 것과 같이 접촉 불량이 발생하면 미소 아크가 발생하는 것을 알 수 있다. (c)는 미소 아크가 반복적으로 발생하면서 축열되고 접촉 단자 일부가 발열되는 것을 알 수 있다. 대부분의 접촉 재료는 아산화 증식 발생을 억제

하는 것으로 아산화동 증식은 거의 발생하지 않으나 발열 범위가 확대되면서 축열이 이루어진다. (d)는 축열된 열이 주변의 절연재료의 발화 온도 시점까지 이르게 되면 탄화되면서 화재로 이어지게 된다. 따라서 이러한 다양한 화재 진전 메커니즘에 의해 스위치의 소손이 발생하는 것으로 화재 원인을 밝히는 데 중요한 자료가 된다.

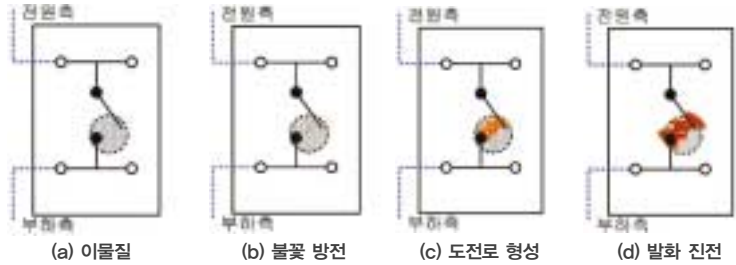
■ 그림 4. 접촉자의 절연 파괴에 의한 화재 진전 과정

[그림 4]는 접촉자 사이에 절연이 파괴되어 화재가 진전되는 과정을 개략화한 것이다. (a)는 단자 사이에 이물질이 부착된 것으로 수분이나 먼지 등이 단자 사이에 끼면 누설 전류가 흐르게 된다. 이때는 전원 스위치가 소등 상태(Off)에 있어도 미세한 전류가 흐르면서 점등 상태(On)로 된다. (b)는 누설 전류가 흐르는 표면에 미소 불꽃 방전이 발생하여 절연 재료를 탄화시키면서 더 많은 전류가 흐를 수 있도록 도전로가 형성된다. (c)는 탄화 도전로가 형성된 것으로 많은 전류가 흐르게 되어 표면이 탄화되면서 많은 열을 발생시키고 축열한다. (d)는 축열되었던 열에 의해 발화되는 것을 나타낸 것이다. 상기의 과정이 반복되다가 발화 온도 시점이 되면 주변을 태우면서 화재로 진전하게 되는 것이다.

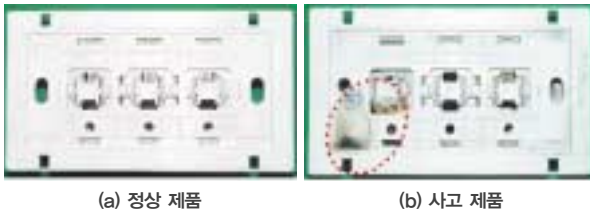
■ 그림 5. 스위치 정면의 소손 패턴 비교

[그림 5]는 스위치의 정면을 분석한 것으로 (a)는 정상 제품의 외형을 나타낸 것이고, (b)는 사고 제품을 나타낸 것이다. 그림에서 알 수 있듯이 (b)의 좌측 첫 번째 단로 스위치가 열에 의한 변형이 나타나 있는 것을 확인할 수 있다. 또한 두 번째 단로 스위치의 경우 내부 접속부가 어떤 이유인지는 정확히 알 수 없으나 이탈되어 있는 것을 알 수 있다.

가. 단로 스위치의 사고 패턴에 있어서 외형 변화는 좌측 첫 번째 단로 스위치의 열에 의한 변형이 확인되었고, 열의 진행은 단로 스위치를 중심으로 시작되었다. 또한, 사고 단로 스위치의 내부는 높은 열에 의한 영향으로 탄화된 것을 확인하였고, 대부분 검게 그을려 있으며 접촉 부위의 단자 부분이 용융되어 있었다.

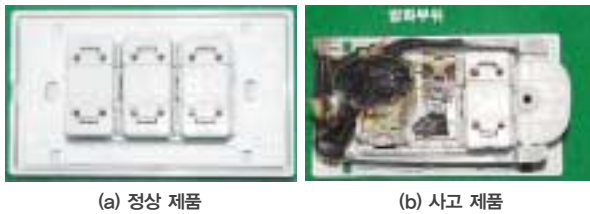
■ 그림 6. 스위치 뒷면의 소손 패턴 비교

으로 표시된 부분이 발화 부위인 것으로 판단된다. 따라서 열의 진행은 그림에서 좌측 첫 번째 스위치에서 시작되었음을 확인하였다.

[그림 6]은 스위치의 뒷면을 비교한 것으로 정상 제품과는 달리 사고 제품에서는 탄화된 부분이 명확히 확인되며, 점선 원

이는 부분에서 시작되었음을 알 수 있다.

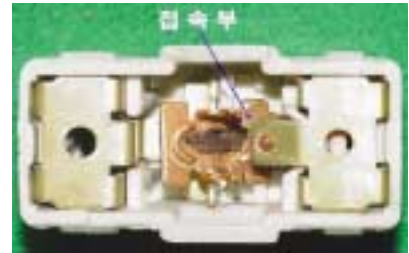
■ 그림 7. 단로 스위치의 내부 설치 형태

[그림 7]은 정상인 단로 스위치의 내부 구성을 보여주는 것으로 접촉부를 중심으로 접촉 단자가 동작할 수 있도록 설치되어 있는 것을 알 수 있다.

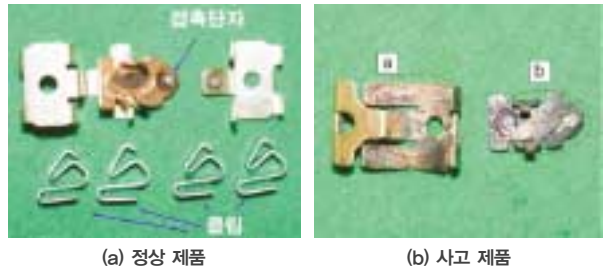
■ 그림 8. 내부 구성품 분해 비교

[그림 8]은 내부 구성품을 분해하여 비교한 것으로 (a)에서 접촉 단자와 클립이 나타나 있으나, (b)의 사고 제품에서는 대부분 이탈 되었고 접촉 단자를 지지하여 클립과 접촉되는 [a]와 접촉 단자 부분인 [b]의 외형을 볼 수 있다. [a]는 점선 원안의 부분이 검게 탄화된 것으로 보아 높은 열에 의한 소손이 있었음을 알 수 있다. [b]

는 대부분 검게 그을려 있으며 접촉 부위의 단자 부분이 용융되어 있는 것으로 보아 높은 열이 있었음을 알 수 있다.

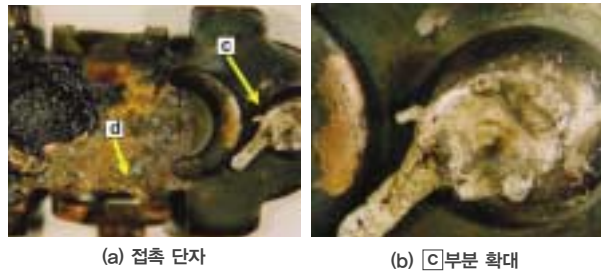
■ 그림 10. 접촉 단자의 확대된 실제 현미경 사진

[그림 10]은 접촉 단자를 20배율로 확대한 것으로 [c]와 [d]부분에서 용융된 흔적을 발견하였다. [그림 10]의 (b)는 [c]부분을 확대한 것으로 접촉 단자 부분이 높은 열에 의해 용융된 것을 알 수 있다. 접촉 단자 대부분이 검게 그을려 있으나 실제 용융된 부분은 [그림 10]의 (a)에서 알 수 있듯이 [c]와 [d]부분인 것으로 나타났다. [c]부분은 점접 부분으로 열에 강하도록 재료가 되어 있는 부분으로 용융된 흔적으로 보아 순간 높은 열이 발생하였던 것으로 판단된다. (b)에서와 같이 확대를 해서 보면 접촉면에서 용융된 것을 확인할 수 있다. [d]부분은 단자 지지대와 연결된 부분으로 접촉 단자가 움직일 수 있도록 기계적으로 연결된 고리이다. 이 부분에서 용융된 흔적이 발견되어 기계적인 접촉이 불량했음을 확인할 수 있다. 따라서 접촉 단자가 휘어진 것으로 보아 접촉이 불량한 상태가 되어 장시간 축열되었던 것으로 판단된다.

나. 접촉 단자의 실제 확대를 통해 접촉단자 부분이 높은 열에 의해 용융된 것을 확인하였고, 이는 열 흔적의 형태로 보아 순간 높은 열이 발생하였던 것으로 판단된다.

이상의 결론을 종합하면 조명 점등용 단로 스위치의 사고 원인은 외부의 영향으로 접촉 단자 부분에 물리적인 힘이 가해져 접촉이 불량한 상태에서 장시간 진행되다가 축열된 열에 의해 화재로 진전되었던 것으로 판단된다. 따라서 이와 같은 사고를 예방하기 위해서는 스위치를 설치하고 유지관리할 때 접촉 불량 발생 유무, 미세한 잡음 발생, 불규칙적인 점멸 혹은 조도의 저하 등을 주의깊게 관찰하는 것이 중요하다. (㉞)

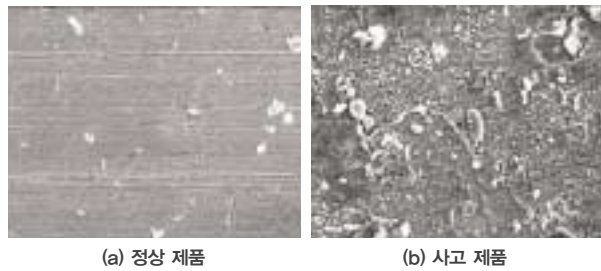
■ 그림 11. 스위치의 단자 지지대의 주사전자현미경 사진

[그림 11]은 주사전자현미경(SEM)을 이용하여 2차 전자 이미지를 출력한 것으로 (a)는 단자 지지대의 정상 부분을 나타낸 것이고, (b)는 사고 제품으로서 [그림 8]의 (b)에 있는 [a]부분의 표면을 분석한 것이다.

(a)는 제품이 제작될 때 나타나는 줄무늬 형태의 표면이 나타나는 것을 확인하였다. (b)는 사고 제품로서 표면은 열에 의해 표면이 산화 반응을 일으켜 변형된 조직을 확인할 수 있으며, 표면에 열적 영향이 많았던 것으로 판단된다. 스위치의 단자 지지대 부분은 에너지분석기(EDX)에 의해 분석해 보면 CuK line과 ZnK line이 나타나는 것을 알 수 있었으며, 정상 상태에서의 비율은 구리(Cu)가 약 62.95%, 아연(Zn)이 약 37.05%로서 황동인 것으로 나타났다. (b)의 경우에는 정상 상태와는 달리 탄화되어 주변의 OK line과 CK line이 나타나는 것을 확인하였고, 성분비는 탄소(C)가 약 19.52%, 산소(O)는 약 14.92%, 구리(Cu)는 약 18.23%, 아연(Zn)이 약 47.33%인 것으로 분석되었다. 따라서 표면 조직은 열에 의한 탄화와 부식 등 산화 반응이 진행되었던 것으로 판단된다.

다. 주사전자현미경에 의한 분석으로 사고 제품의 표면이 열에 의해 산화 반응을 일으켜 조직이 변형되었으며, 스위치의 단자 지지대의 성분 분포는 정상 상태의 경우 구리(Cu) 62.95%, 아연(Zn) 37.05%의 황동이었으며 사고 제품은 탄소(C) 19.52%, 산소(O) 14.92%, 구리(Cu) 18.23%, 아연(Zn) 47.33%로서 표면 조직은 열에 의한 탄화와 부식 등 산화 반응이 진행되었던 것으로 판단된다.

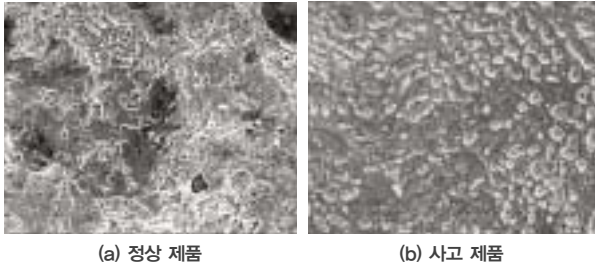
■ 그림 12. 스위치의 접점의 주사전자현미경 사진

[그림 12]는 [그림 10]의 [c]부분에 대한 분석으로 정상 부분과 사고 제품을 2차 전자 이미지로 비교한 것이다. (a)는 정상 부분으로 표면이 불규칙하게 고루 분포되어 있는 것을 확인할 수 있다. 또한 이 부분은 성분 분석(EDX)에 의해 OK line과 AgL line이 참여한 것으로 나타났다. 성분비는 산소(O)가 약

고, 성분비는 산소(O) 15.95%, 은(Ag) 59.66%, 주석(Sn) 24.39%인 것을 확인하였다. 이는 열적 영향에 의해 산화 반응한 것으로 판단되며 주석은 은 코팅이 열에 의해 벗겨지면서 내부의 주석이 드러난 것으로 판단된다.

라. 접점 부분은 정상 상태에서 산소(O) 11.00%, 은(Ag) 89.00%로 구성되었고, 사고 제품은 산소(O) 15.95%, 은(Ag) 59.66%, 주석(Sn) 24.39%인 것으로 열적 영향에 의해 산화 반응한 것으로 판단되며 주석(Sn)은 은(Ag) 코팅이 열에 의해 벗겨지면서 내부의 주석이 드러난 것으로 판단된다.

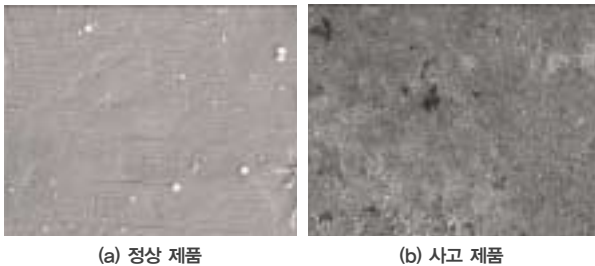
■ 그림 13. 스위치의 접점 주변의 주사전자현미경 사진

[그림 13]은 접점 주변에 있는 금속을 분석한 것으로 (a)는 정상 상태의 것이고, (b)는 사고 제품이다. (a)는 정상 상태의 표면으로 제작시 사출되어 나타나는 줄무늬 형태가 확인되었으며, 성분 분석을 통해 CK line과 CuK line, AgL line이 나타나는 것을 확인하였다. 성분비를 보

면, 탄소(C) 28.83%, 구리(Cu) 69.37%, 은(Ag) 1.80%로 은 성분은 극미량이 환원된 것으로 나타났다. (b)는 사고 제품으로서 2차 전자 이미지를 보면 대부분 정상 상태와는 달리 줄무늬 형태가 없어지고 표면이 거칠어진 것을 확인하였다. 성분 분석을 통해 CK line, OK line, CuK line, AgL line이 포함되어 있는 것을 알 수 있었다. 참여율은 탄소(C) 3.71%, 산소(O) 10.49%, 구리(Cu) 3.02%, 은(Ag) 82.77%인 것으로 분석되었다. 따라서 열적 영향에 의해 탄소와 산소가 산화 반응한 것으로 판단된다.

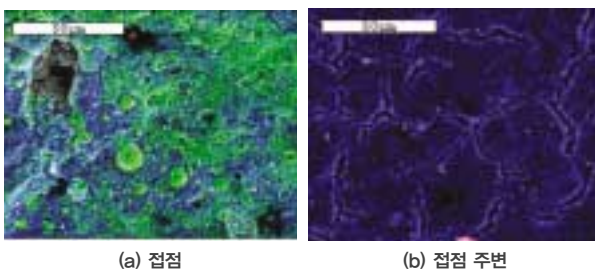
■ 그림 14. 사고 스위치의 접점과 접점 주변의 카메오 성분 분포

사고 제품의 사고에 의한 산화 특성을 분석하기 위해 사고 제품의 단로 스위치 접점과 접점 주변에 대한 성분에 대해 카메오(cameo)를 이용하여 성분 분포를 확인하였다. (a)는 접점 부분으로 파란색 부분은 주석(Sn)이며, 녹색은 은(Ag)이 분포되어 있는 것을 나타낸 것이다. 또한, 산소(O)는 극히 일부에서 빨간색으로 분포되어 있다. (b)는 접점 주변을 매핑한 것으로 구리(Cu)는 파란색으로 대부분을 차지하고 있으며 극히 일부분 균열된 부분에서 탄소(C)와 산소(O)가 있는 것을 확인하였다.
