# 재래시장 화재 사례

많은 사람들이 모여 상품을 흥정하는 재래시장이 최근 대형화재로 큰 피해를 입는 사례가 늘고 있다. 본 글에서는 재래시장의 화재의 원인과 현황 및 다양한 사례를 통해 해결점을 제시해본다.

글 | 김인태 협회 위험조사부 차장, 공학박사

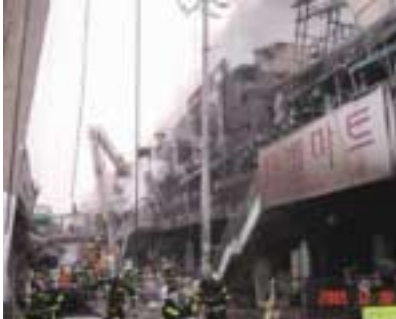
■ 사진 2. 최종 잔화 정리 현장

건물 붕괴위험 등에 대한 우려 때문에 건물 내부로 소방관이 진입하는 것이 불가능하여 완전히 진화하기까지 상당한 시간이 소요되었다. 당시 안전자문단은 소방인력의 내부 진입이 불가한 것으로 보고 이 같은 사실을 소방당국에 통보, 건물 바깥에서 계속 진화를 시도하되 내부의 원단 등이 다 탈 때까지 기다릴 것을 당부하였다. 최종

잔화 정리는 화재 발생 다음날인 12월 30일 17시 57분에 마무리되었다.

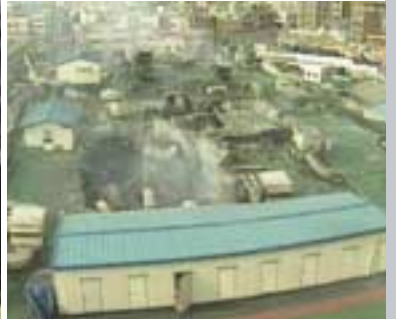
■ 사진 3. 옥상 슬래브 붕괴 모습

전체 연면적의 70%인 700여 개 점포가 소실되었으며, 나머지 부분도 연기와 수손으로 인한 피해가 발생하였다. 화재 당시 대부분의 상인들이 연말 및 설 대목장을 노려 재고량을 늘렸다고 주장하고 있어 동산 피해는 수백 억원에 이를 것으로 추정되며, 대구시와 중구청이 화재건물에 대한 안전진단을 한 결과 ‘건물 내부 일부가 붕괴되고 추가 붕괴가 예상돼 구조물의 재사용이 불가능하다.’고 판정됨에 따라 재건축 비용이 추가될 예정이다. 다행히 화재가 발생한 시점에 건물 내에 사람이 없어 인명 피해는 없었다.
