22.9kV

수변전실에 설치된

계기용변성기(MOF)의

소손 원인 판정(下)

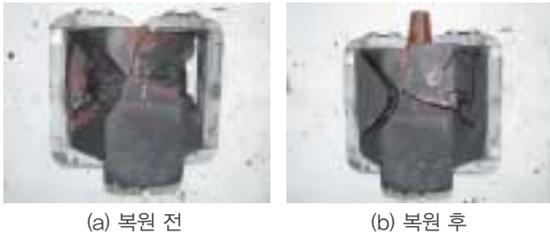
■ 그림 5. 하부 복원 과정

[그림 5]는 계기용변성기 하부를 복원한 것이다. 표면에 그을음(soot)이 많고, 균열 정도가 상부와 비슷한 것을 확인할 수 있다. 이는 최초의 발화 지점이 상부와 하부 등 전체적으로 동시에 발생한 것으로 권선을 중심으로 나타난 것을 확인할 수 있다. 조직의 균열이 기계적

강도가 약한 부분에서 시작되어 강도가 강한 부분으로
진전된 것을 알 수 있고 내부에서 외부로 진전된 것을 볼
수 있다.

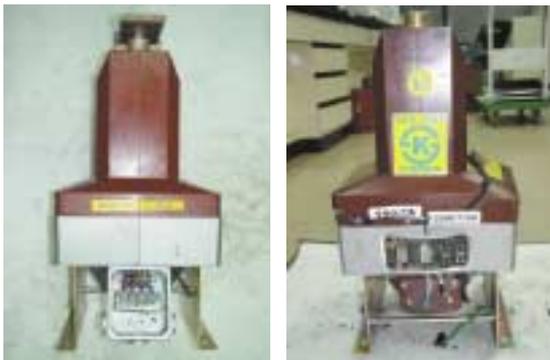
■ 그림 6. 몰드형 변성기의 외형 비교

[그림 6]은 복원된 분석품과 정상품의 외형을 비교한
것이다. (a)는 정상품으로 단자대로 구성된 저압부와 상
부의 고압부가 정렬된 것을 확인할 수 있으며, (b)는 복원
된 분석품으로 권선과 권철심이 위치한 부분에서 심한
균열과 탄화된 흔적이 나타나 있음을 확인할 수 있다. 따
라서 본 분석품은 계기용변압기를 중심으로 권선 내부의
이상 유무와 단락 상태, 절연 성능 상태 등 다양한 분석
이 이루어져야 할 것으로 판단된다.

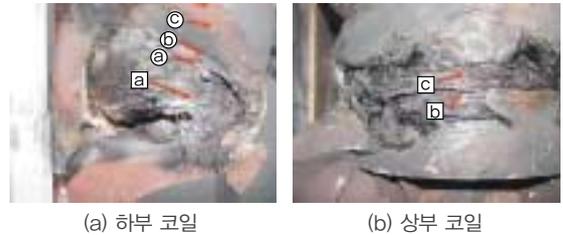
■ 그림 7. 코일의 소손 상태

계기용변압기의 하부 측 코일과 상부 측 코일의 외
형을 보면 [그림 7]과 같다. (a)는 하부 측 코일의 소손 형
태를 보여주는 것으로 권선 전체가 고루 탄화된 것으로
확인할 수 있다. (b)에서도 (a)와 마찬가지로 고루 탄화된
것으로 보아 권선의 코일 전체가 어떠한 이상 발생으로
사고가 난 것으로 판단된다. 따라서 (a)의 ㉠와 (b)에서의
㉡, ㉢부분을 채취하여 금속 특성 변화를 분석하였고, (a)
에서 ㉠, (b), (c)의 조직을 채취하여 절연 재료의 열 확산
특성을 분석하였다.

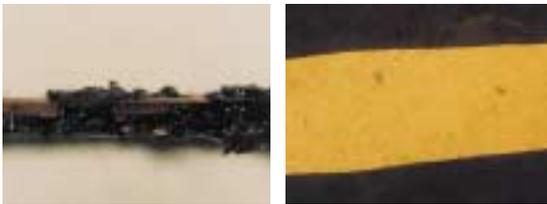
■ 그림 8. 광학 현미경에 의한 ㉔의 확대 및 단면 분석

[그림 8]의 (a)는 [그림 7]의 ㉠부분을 25배 확대한 것
으로 코일 표면에 절연 재료가 탄화되어 달라붙어 있는
것을 확인할 수 있다. 코일 외형의 변화는 거의 이루어지
지 않은 상태로 금속 단면을 분석하기 위해 성형과 연마
를 하여 단면을 에칭(etching)한 다음 현미경으로 촬영
하였다.

(b)는 금속 단면 조직을 보여주는 것으로 100배 확대
했을 때의 형태를 나타낸 것이다. 단면은 열에 의해 입자
가 일부 성장된 형태를 보이거나 1,000℃ 이상의 높은 고

열에서 혹은 순간 열에 의한 주상 혹은 수지상 조직이나 결정립계 균열과 같은 형태는 확인할 수 없었다. 따라서 내부에서 발생한 열의 범위는 절연 재료를 연화 및 탄화시킬 수 있는 온도인 300℃ 이상에서 800℃ 미만의 열이 발생한 것으로 추정된다.

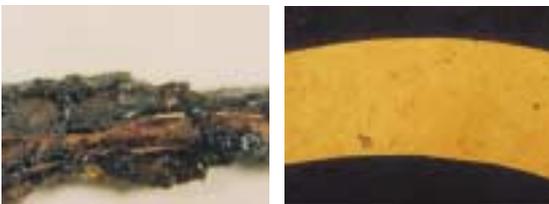
■ 그림 9. 광학 현미경에 의한 ㉔의 확대 및 단면 분석

[그림 9]는 [그림 7]의 ㉔부분을 분석한 것으로 (a)는 실체를 25배 확대한 것이다. 코일의 표면에는 높은 열에 의해 절연 재료가 탄화 및 변형된 것을 확인할 수 있고, (b)는 금속 단면 조직을 분석한 것으로 금속 단면을 100배 확대한 것이다. 이때 단면 조직은 [그림 8]과 같이 열에 의해 입자가 성장한 것을 확인할 수 있으나 순간 고열이나 전체적으로 높은 고열이 발생하지는 않은 것으로 판단된다.

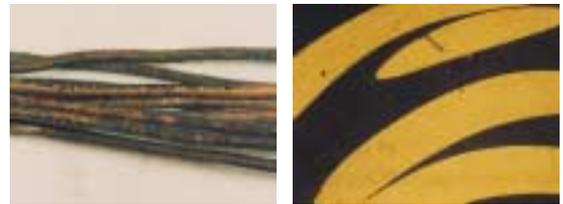
■ 그림 10. 광학 현미경에 의한 ㉕의 확대 및 단면 분석

[그림 10]은 [그림 7]의 ㉕부분을 분석한 것이다. (a)는 실체를 25배 확대한 것으로 코일 대부분이 열에 의해 소손된 것을 확인할 수 있으며, 표면에는 탄화된 절연 재료가 붙어 있는 것을 확인할 수 있다. (b)는 (a)의 금속 단면 조직을 분석하기 위해 금속 단면을 100배 확대한 것으로 코일의 표면 이외에 열적으로 거의 소손이 없는 것으로 나타났다.

따라서 권선 전체에서 열이 발생하였으며 단락이나 과부하로 의심되는 조직은 발견되지 않았고 실제 확대 및 단면 조직 분석을 통해 약 300℃에서 800℃ 미만에서 열적 소손이 이루어진 것으로 판단된다.

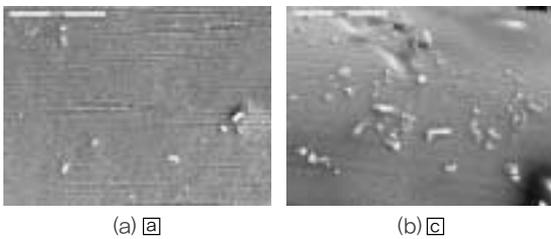
■ 그림 11. 금속 표면의 2차 전자 이미지

미세 구조 및 성분 분포 해석을 위해 1,000배까지 금속 조직을 확대할 수 있으며 탄화 및 용융시의 열적 피로에 대한 상황을 분석하였다. [그림 11]은 [그림 7]에서의 코일 일부를 채취하여 분석한 것으로 ㉠, ㉡ 부분의 것이다. (a)와 (b) 모두에서 외형적으로는 열적인 소손이 거의 없음을 확인할 수 있었다. 에너지 분산형 분광 분석에 의해 성분분포는 크게 세 가지의 물질로 구성된 것을 확인하였다.

(a)에서는 탄소(C) 32.8[%], 산소(O) 13.2[%], 구리(Cu) 54.0[%]의 함량비를 나타내었다. 이는 절연 재료의 탄화된 부분이 표면에 부착된 것으로 공기 중의 산소와 결합한 형태로 보인다. (b)는 탄소(C) 40.1[%], 산소(O)

21.4[%], 구리(Cu) 38.5[%]의 함량비를 나타냈다. 이는 (a)와 거의 비슷한 비율이며 탄소나 산소의 비가 높은 것은 코일의 직경이 (a)보다 작기 때문인 것으로 판단된다. 따라서 미세 확대와 성분 분포를 통해 금속의 대부분은 열적 소손이 작은 것을 알 수 있다.
