송파 고시원 화재 사례

해마다 고시원에서 대형 인명피해를 수반하는 화재가 발생하고 있다. 고시원이 갖고 있는 구조적인 문제점과 고시원 화재를 예방할 수 있는 대책 등에 대해 알아보자.

- 가. 소재지 : 서울시 송파구
- 나. 사고일시 : 2006년 7월 19일
 15시 53분
- 다. 발화장소 : 지하 1층 노래방
- 라. 발화지점 : 노래방 내부 림
- 마. 연소확대 : 건물 직통계단을 통해 마치 굴뚝처럼 상층으로 연소
- 바. 인명피해 : 20명(사망 8명, 부상 12명)
- 사. 재산피해 : 약 6,400만원 추정(소방서 추산)
- 아. 발화원인 : 방화 추정

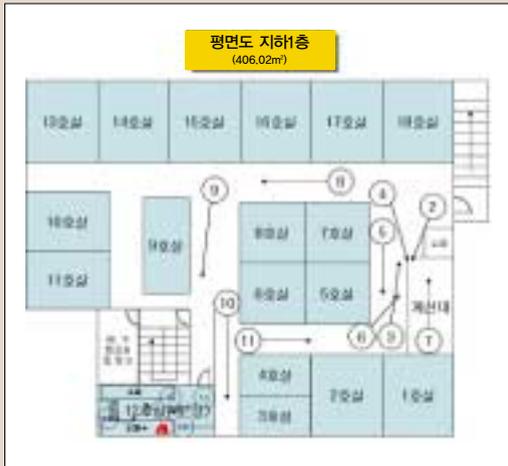
■ 그림 1. 발화지점 평면도

화재는 지하 1층 노래방에서 시작되어 직통계단에 있는 출입문을 통해 상층으로 연소 확대되었다. 노래방의 구조는 계산대, 노래실 18개, 출입구 비상구로 되어 있고 각 노래실은 소파, 테이블, 모니터가 존재하며 천장(통로 포함)은 석고보드가 있고 그 외부는 장식을 위해 폴리우레탄폼을 발포하여 구획된 상태이다(그림 1 참조).

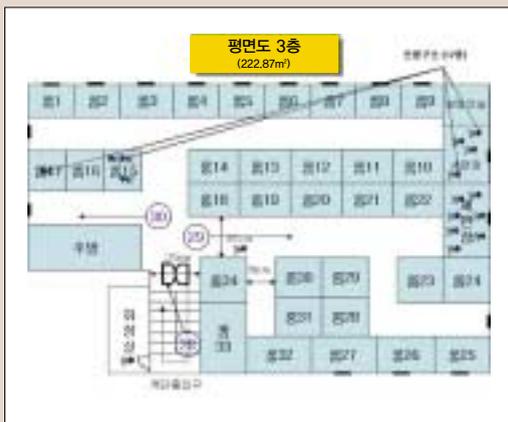
■ 그림 2. 고시원 3층 평면도

연소가 확대되어 인명피해가 컸던 3층과 4층 고시원은 앞에서 살펴본 것처럼 중앙에 있는 직통계단만을 통해서 출입이 가능한 상태로서, 3층 구조(그림 2 참조)는 출입문 앞에 목재로 된 신발장

이 있고 내부는 침대와 책상이 겨우 들어갈 수 있는 공간으로 된 실이 34개가 존재한다. 구획은 석고보드로 구획한 후 종이 벽지를 부착하였고, 천장 내부는 환기설비와 전선들이 있다. 4층도 마찬가지로 3층과 동일한 구조로 그 실은 36개소가 존재한다(그림 3 참조).

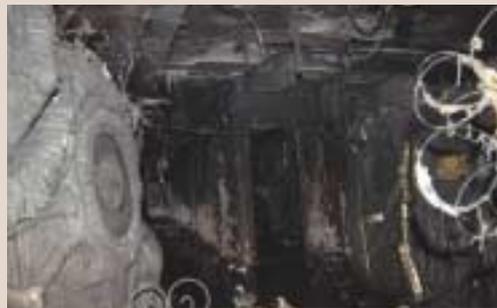
나. 발화지점 내부에 장식에 위해 폴리우레탄폼이 발포되어 연소시 다량의 유독가스 및 열기가 발생한 것이다. 우리에게도 지금까지 기억이 생생한 1999년 10월 30일 18시 57분에 발생한 인천시 중

■ 사진 2. 지하 1층 노래방 내부 폴리우레탄폼 발포(비상구 입구)

구 인현동 소재 히트 노래방 화재로 137명(사망 55명, 부상 82명)의 인명피해가 발생한 것도 계단 통로에 그와 같은 폴리우레탄폼이 설치되어 대형참사를 유발했던 것이다. 그러므로 그 물질은 사용을 제한하도록 하는 법적인 규제가 요구된다.

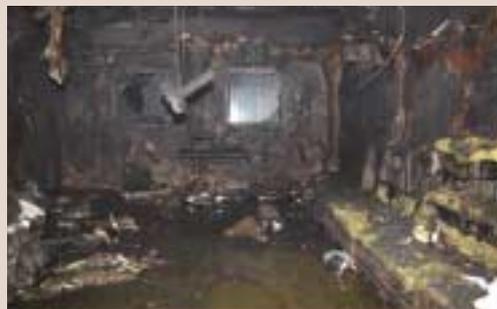
지하실 소파 위에서 발생한 화재는 소파를 연소하고 벽면에 발포되어 있는 폴리우레탄폼을 연소시키면서 다량의 유독가스와 열을 발생시켰다. 그 연소 생성물은 출입문이 개방된 직통계단을 통해 상층으로 올라갔고 3층과 4층 앞에 있는 생활물품이 연소되어 내부로 확산되었으며, 옥상에 있는 물품도 연소되어 옥상으로의 피난통로가 차단되었다.

■ 사진 3. 발화지점 내부

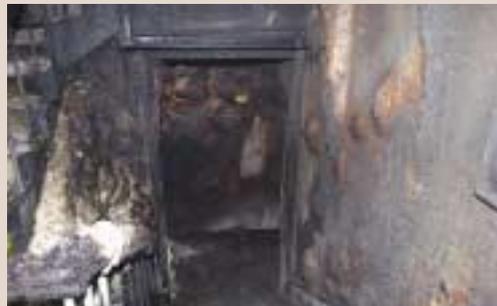
■ 사진 4. 지하 1층과 1층 직통계단(벽에 폴리우레탄폼 발포됨)

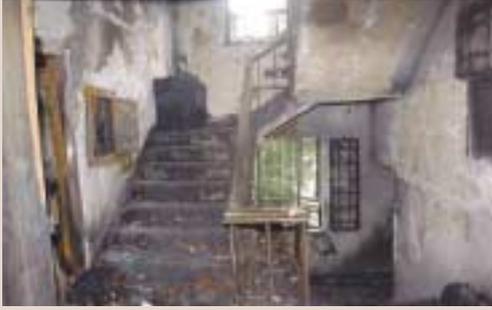
■ 사진 5. 계단실 내부(연소 상태)

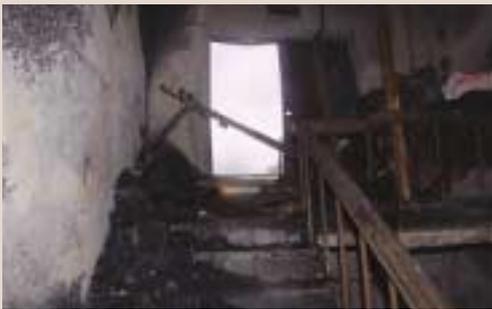
■ 사진 7. 옥상 출입문 지점(가연물 적재)

바. 옥상으로 피난하기 위한 피난통로가 차단되었다. 이 현장은 옥상에 물건을 적재하여 화재 발생 초기에 옥상의 가연물에 불이 붙어 3~4층에 있던 사람들이 옥상으로 대피하지 못해 피해가 컸으므로 그와 같은 행위시 엄중 처벌할 수 있도록 해야 한다. (☞)
