노래방용 스피커의 화재원인 해석(下)

글 | 최충석 전기안전연구원 전기재해연구 수석연구원, 공학박사

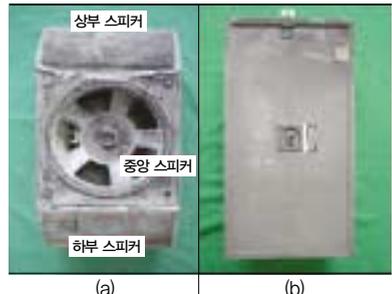
[그림 2]는 화재 현장에서 수거한 스피커의 외형을 나타낸 것으로 상·하에 임피던스 4Ω의 작은 스피커(지름 약 98mm)가 위치하고 있으며, 중간에 임피던스 8Ω의 스피커(지름 약 255mm)가 위치하고 있다. 스피커 후면에 표시된 사양을 보면 제조국은 중국이며 제조사는 ○○이다. 스피커 임피던스는 8Ω, Input Power는 350W(max), 빈도 범위는 60~22,000Hz이다. 또한, 음압 레벨은 98dB/W/M이다.

[그림 2]의 (a)는 스피커의 전면 사진이며 탄화 패턴은 중앙에서부터 상방향으로 진행되었음을 알 수 있다. 가운데 위치한 스피커의 손상이 크며, 외부 덮개는 떨어져 나갔다. 그리고 상부 스피커 커버에는 그을음이 묻어 있다. [그림 2]의 (b)는 스피커의 후면 사진이며 전체적으로 그을음이 묻어 있으며 그 외의 특이 사항은 발견되지 않았다.

■ 그림 2. 화재현장에서 수거한 스피커의 외형(좌-전면, 우-후면)

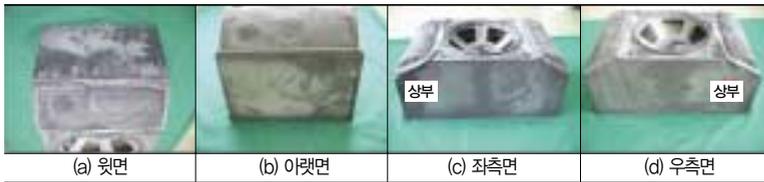
[그림 3]은 화재 현장에서 수거한 스피커의 측면을 촬영한 것이다. 그림에서 알 수 있듯이 윗면, 아랫면, 좌측면, 우측면 모두에 그을음이 부착된 것을 볼 수 있으며, 그을음을 제외한 별다른 특이사항은 발견되지 않았다. 이처럼 그을음이 고르게 분포되어 있는 것은 연소 시간이 길고 화염의 세기가 미약했음을 의미하며, 연소 당시 기류의 변동은 매우 적었던 것으로 추측된다.

■ 그림 3. 스피커 측면의 탄화 패턴 비교

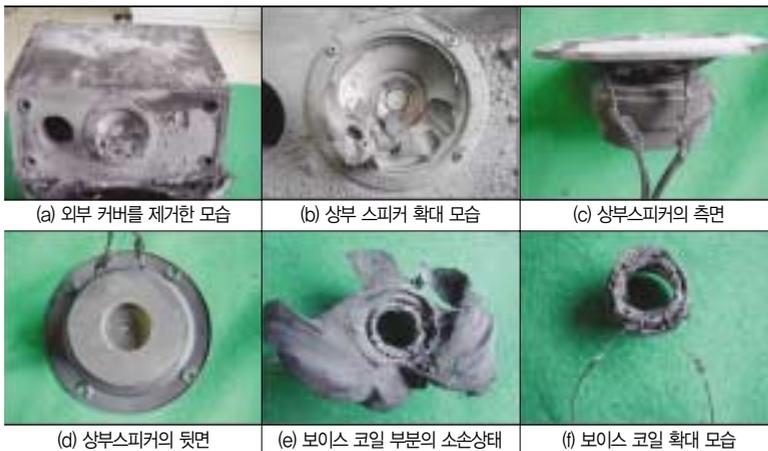
[그림 4]는 [그림 2]에서 상부에 위치한 소형 스피커 부분을 나타낸 것이다. 그림에서 알 수 있듯이 스피커의 진동판은 열에 의해 탄화되었으며 일부가 스피커에 남아 있다(a, b). 소형 스피커의 측면과 후면을 볼 때 피복이 열에 의해 탄화되었음을 볼 수 있으며 전기적 흔적은 발견되지 않았다. 열에 의해 손상된 보이스 코일 부분을 분해한 결과 특이 사항은 발견되지 않았다. 탄화된 미소 분진의 형태는 고르게 분포되어 있었으며 열 확산 시간은 상대적으로 길었던 것으로 판단된다. 또한 외부 화염의 유입은 없었던 것으로 추측되며 보이스 코일 주변이 많이 탄화되었다.

■ 그림 4. 상부에 위치한 소형 스피커의 소손 상태

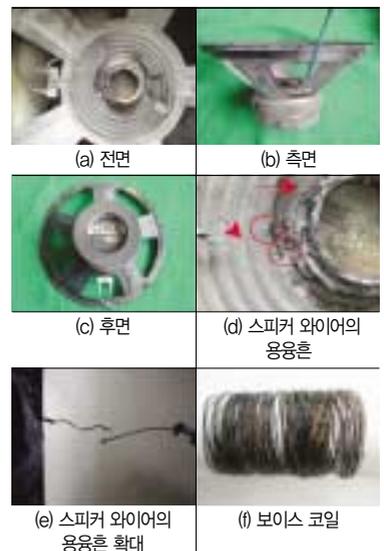
[그림 5]는 [그림 2]의 중앙에 위치한 대형 스피커(지름 약 255mm)를 나타낸 것으로, 스피커의 진동판은 열에 의해 탄화되어 완전 소실되었으며 내부의 보이스 코일을 지지하는 스파이더도 약간 손상되었다.

스피커의 측면과 후면을 살펴본 결과 특이 사항은 발견되지 않았다. [그림 5]의 (d)와 (e)는 스피커 와이어에 형성된 용융흔을 확대한 것으로 2가닥의 전선(각각 0.3mm) 중 한 가닥의 양 끝부분(O부분)에 용융흔이 형성되어 있으며 그 외의 특이 사항은 발견되지 않았다.

[그림 5]의 (f)는 보이스 코일을 나타낸 것으로 코일에 코팅된 절연물이 탄화되어 전체적으로 검게 변했음을 알 수 있다.

■ 그림 5. 중앙 스피커의 소손 상태

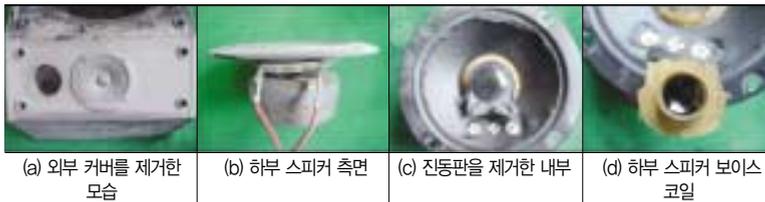
[그림 6]은 [그림 2]의 하부에 위치한 소형 스피커 부분을 나타낸 것이다. 그림에서 알 수 있듯이 전체적으로 그을음이 묻어 있으며 스피커에서는 특이 사항이 발견되지 않았다. 스피커는 2개의 소형 스피커(지름 약 58mm)와 1개의 대형 스피커(지름 약 255mm)로 구성되어 있다. 상부에 위치한 소형 스피커는 열에 의해 소손되었으며, 별다른 특이 사항은 발견되지 않았다. 가운데 위치한 중앙 스피커는 열에 의해 소손되었으며 2가닥의 스피커 와이어 중 1가닥에 용융흔이 형성되어 있었으며, 하부에 위치한 소형 스피커는 정상 상태와 비교하여 별다른 차이점이 없음을 확인할 수 있었다.

■ 그림 6. 하부 스피커의 외형 및 내부 모습

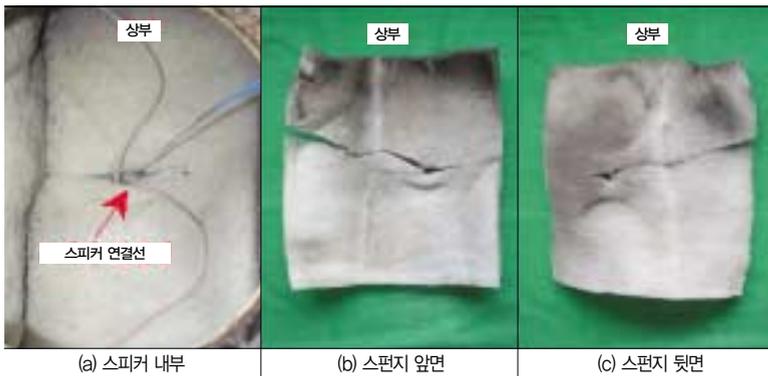
[그림 7]은 스피커 내부에 삽입된 스펀지의 손상 패턴을 나타낸 것으로, 스피커의 상부측이 약간 검게 탄화된 것을 볼 수 있으며 하부는 특별한 변화가 없음을 알 수 있다. 스펀지의 열 변형 온도가 약 250℃이므로 탄화 면적을 고려하면 화염은 매우 적은 형태를 유지했으며, 외부 화염의 유입은 없었던 것으로 판단된다.

■ 그림 7. 스피커 내부 스펀지의 손상 패턴

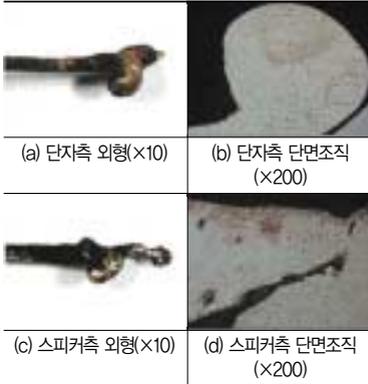
[그림 9]는 중앙 스피커 와이어(지름 0.3mm)에 형성된 용융흔의 외형 및 금속 단면 조직을 분석한 것이다. 그림에서 알 수 있듯이 와이어의 양쪽 끝에 용융흔이 형성되어 있다. 와이어가 어떤 원인에 의해 용융되었는가를 밝히기 위해 용융 부분을 다이아몬드 절단기로 절단하였다.

절단된 와이어는 성형기를 이용하여 고정시킨 후 연마기를 이용하여 연마하였다. 연마된 와이어는 크로머지로 에칭한 후 금속 조직의 형태를 보고 판정하였다. 그림 (a)와 (b)는 단자 측의 외형 및 금속 단면 조직으로 전기적인 원인에 의한 특징을 발견할 수 없다.

그림 (c)와 (d)는 스피커 측에 형성된 용융흔의 외형 및 금속 단면 조직

으로 과전류에 의해 용단될 때 나타나는 단면 조직이 관측되었다.

■ 그림 9. 와이어 끝 부분에 형성된 용융흔의 외형 및 금속 단면 조직 분석

- (1) 와이어 끝부분에 생성된 용융흔의 분석에서 과전류에 의해 용단될 때 나타나는 단면 조직이 관측됨.

이상과 같은 분석에서 스피커의 화재 원인을 종합하면 화재는 중앙 스피커 부분을 중심으로 상부로 진행되었으며, 중앙 스피커의 와이어에는 용융흔이 형성되어 있다. 또한 상부에 위치한 소형 스피커는 열에 의해 손상되었으며 하부 스피커는 열 영향이 적은 것을 알 수 있었다. 스피커 내부의 스펀지의 탄화 패턴을 볼 때 상부측만이 약간 탄화됨을 볼 수 있었다. 중앙 스피커에 형성된 용융흔을 분석한 결과 코일의 과전류에 의해 화재가 발생한 것으로 판단된다. (㉔)
