고시원 화재 사례

- 소재지 : 안산시 단원구
- 일시 : 2006년 7월 25일(화) 23시 44분경
- 발화장소 : 고시원
- 발화지점 : 주방 내 간이창고
- 인명피해 : 7명(부상7명)
- 화재원인 : 전기적인 요인으로 추정

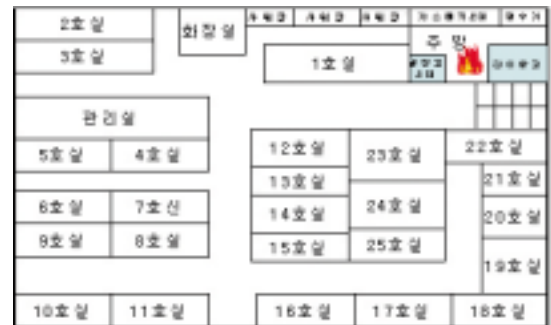
■ 그림 1. 발화 장소 평면도

고시원 내부구조는 관리실 등을 포함한 25개의 구획된 실이 있으며 실당 크기는 0.6~2평 이내, 통로는 미로형태로 폭 1m 미만이다(그림 1 참조). 발화 장소는 현관에서 바라보면 좌측 1호실 옆으로 우측으로 들어가면 주방이 있으며 주방에는 취사를 위한 가스렌지, 싱크대, 냉장고 외에 침구류 등을 보관하기 위한 샌드위치패널 구조의 간이창고가 있다.

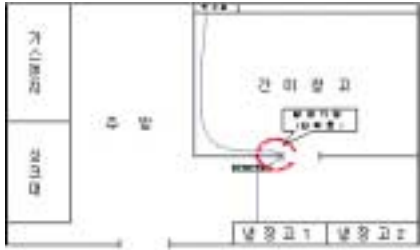
■ 그림 2. 주방 평면도

주방의 크기는 약 1.5평으로 내부에 가스렌지 2대, 정

수기 1대, 냉장고 2대, 선풍기 1대가 있고 샌드위치패널 구조의 간이창고는 침구류를 보관하기 위한 창고로 사용되었다(그림 2 참조).

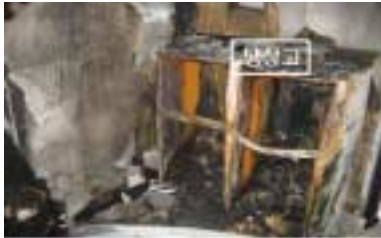
최초 발화지점으로 추정되는 주방은 내부 일부를 샌드위치패널로 구획하여 침구류를 보관하는 간이창고 및 다용도실로 사용 중이었다. 화재 상황은 창고 출입문과 냉장고 전면이 수열로 인하여 심하게 변형 또는 탄화되었으며 벽면의 타일 등이 고열로 박리되었다(사진 1 참조).

■ 사진 1. 벽면 및 냉장고 소실 모습

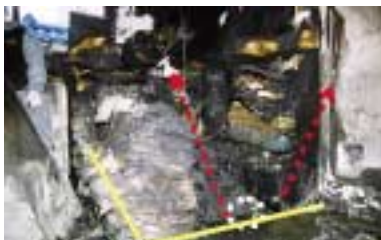
발화지점은 주방 간이창고 하단부터 심하게 소회된 형상으로 이 지점을 중심으로 창고 내부의 침구류부터 연소 확대되었다(사진 2 참조).

■ 사진 2. 발화지점(침구류 소실모습)

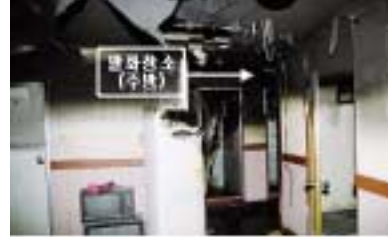
이때 발생한 가연성가스와 연기가 천장 부분으로 이동하여 고시원 전체로 확대되었으며, 주염혼·주연혼으

로 고시원 내 천장 부분이 혼소되었고 고시원 안의 에어컨 등 천장 부분과 가까운 곳에 위치한 물품 등이 화열에 용융, 일부는 탄화되었다(사진 3 참조).

■ 사진 3. 천장 부분의 소실 및 에어컨 용융모습

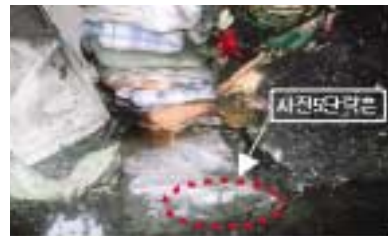
냉장고 및 선풍기 등을 가동하기 위한 콘센트를 창고 뒷면에서 바닥을 통해 창고 출입문 앞쪽으로 연결한 멀티탭(3구) 끝 부분에서 전기적인 단락현이 발견되었고 연소패턴이 이 지점을 중심으로 나타났다. 또한 전선이 샌드위치패널에 눌러 있는 상황에서, 창고 출입문을 열고 닫을 때 진동에 의해 피복이 손상 및 절연 파괴되어 합선이 일어나 이때 발생한 불꽃에 의해 침구류 등 가연물에 착화, 발화된 화재로 추정된다(그림 2, 사진 4 및 5 참조).

■ 사진 4. 바닥으로 연결된 전선

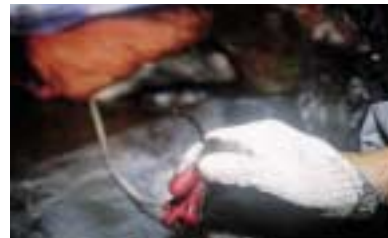
■ 사진 5. 창고 바닥에서 발견된 합선흔적
