# 액체 전기방향제의 구성 및 화재 원인 해석

글 | 최충식 한국전기안전공사 전기안전연구원 재해예방연구그룹장, 공학박사

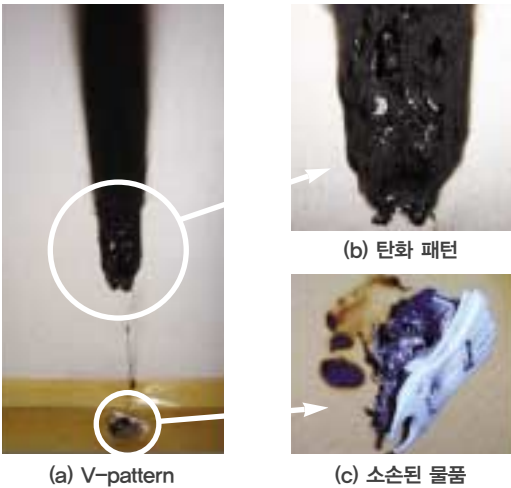
■ 그림 1. 사고 현장의 실제 사진

[그림 1-(a)]는 사고 현장의 실체 사진으로, 소손된 벽면의 화염은 브이 패턴(V-pattern)을 형성하고 있다. 벽면은 일반 사무실에 사용하는 벽지이며, 화염의 확산이 매우 대칭적인 것으로 보아 제2의 화염이 외부에서 유입되지 않은 것으로 판단된다. 연소 시간은 정확히 추정할 수 없으나, 아래 방향으로 화염이 확산되지 않은 것으로 보아 액체와 같은 용매가 아래로 흘러내리지 않은 것으로 판단된다. 방향제 부품의 일부가 바닥에 떨어져 있으며, 바닥의 일부가 탄화된 곳이 확인된다. [그림 1-(b)]는 [그림 1-(a)]의 상부 부분을 확대한 사진을 나타낸 것이다. 아래 부분에 탄화 심도가 형성되었고, 중심부는 박리 현상이 있는 것으로 보아 약한 화염에 의해 긴 시간 연소되었음을 추정할 수 있다. 또한 전형적인 V-pattern이 형성되었고 난류(Turbulent Flame)의

특징이 거의 없이 층류(Laminar Flame)가 지배하는 화염의 흔적으로 미루어 보아 화재 공간의 기류 변화는 매우 약했던 것으로 판단된다.

[그림 1-(c)]는 [그림 1-(a)] 하부 부분의 실제 사진이다. 소라된 물품의 주위에 탄화 흔적이 확인되며, 바닥의 균테균테 탄화 흔적이 있음을 알 수 있다. 소손된 방향제의 후면이 심하게 탄화되었으나, 전면은 비교적 탄화가 적게 발생했음을 알 수 있다.

- (1) 화재 현장의 화재 패턴을 분석한 결과 V-Pattern을 나타낸 것으로 보아 불꽃의 생성은 미약하고 연소는 장시간 되었던 것으로 판단된다. 또한 연소 진행 중에 기류의 이동은 미약한 것으로 나타나며 제2의 화염 확산은 없었던 것으로 분석된다.

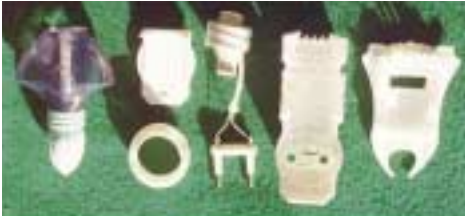
그림 10. 정상 제품의 분해된 실체 사진

[그림 10]은 정상 제품을 분해하여 나타낸 실제 사진으로 외함, 용기, 지지대, PTC 소자, 플러그, 연결선 등으로 구성되어 있다. 비교적 간단한 형태의 부품들로 구성되어 있으나 휘발성 유기용매를 플라스틱 용기에 담아 일정시간 방향 기능을 발현하도록 설

계되어 있다. 그러므로 물리적인 힘이 인가되어 용기의 균열이 생겨 용제가 흘러나올 경우 불완전한 접속에 의한 미소 아크에 노출되면 착화의 가능성이 있으므로 사용자의 주의가 요망된다.

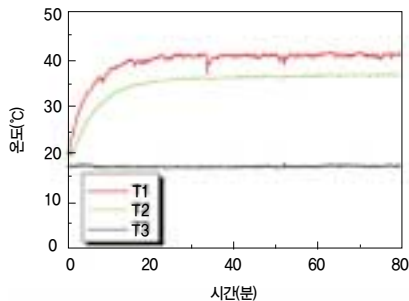
그림 12. 시간에 따른 온도 분포

T1은 뒤 중앙에 설치된 열전대의 온도 분포 곡선을 나타낸 것으로, 약 20분 후  $40^\circ\text{C}$  정도까지 상승

하였으며 일정한 온도 특성을 나타낸다. T2는 옆에 설치된 열전대의 온도 분포 곡선을 나타낸 것으로 약 20분 후  $35^\circ\text{C}$  정도까지 상승하였으며 일정한 온도 특성을 나타낸다. T3은 상부에 설치된 열전대의 온도 곡선을 나타낸 것으로 시간의 경과에 따라 일정한 온도 분포를 나타내고 있다. 즉 전기설비기술 기준 또는 전기용품안전관리법 등에서 제시하고 있는 온도  $65^\circ\text{C}$  또는  $75^\circ\text{C}$  등에 상당한 여유값을 보이고 있다.

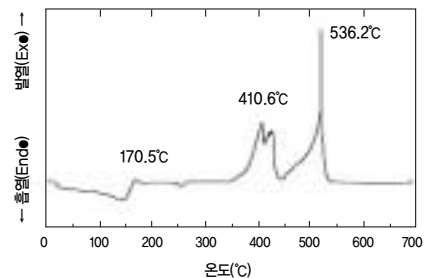
그림 13. 정상 제품 방향제의 DTA 분석

정상 제품 방향제의 시차열량분석기(DTA)를 이용하여 열 특성을 분석하였다.  $170^\circ\text{C}$  근처에서 반응은 방향제(액체)에 의한 것으로 판단되며,  $410^\circ\text{C}$  근처의 반응은 심지에 의한 것으로 판단된다. 심지의 탄화 온도는  $536^\circ\text{C}$  정도로 나타났다. 즉 3번의 발열 반응과 단계별 흡열 반응이 발생함을 알 수 있다.

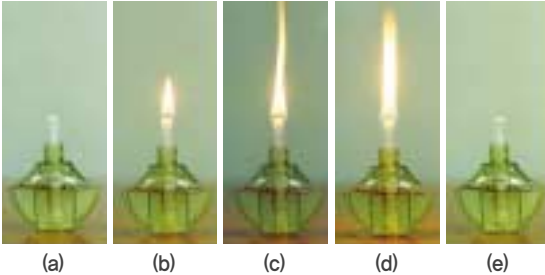
그림 14. 액체 전기방향제 용액의 연소 상태

[그림 14]는 방향제 용액에 일반 화염을 인위적으로 인가하였을 때의 연소 상태를 나타낸 것이다. [그림 14-(a)]는 정상 상태의 실체 사진을 나타내고 있고, [그림 14-(b)]는 외부 화염을 인가하여 약 10초 경과한 실체 사진이다. [그림 14-(c)] 및 [14-(d)]를 보면 알 수 있듯이 외부 화염을 제거했는데도 연속적으로 화염이 성장하고 있음을 알 수 있고, 촛불과 같은 층류 형태의 화염을 보이고 있다.

그리고 [그림 14-(e)]는 강제로 화재를 진압한 후의 실제 사진으로 심지의 탄화 흔적이 거의 없고 방향제 용액만이 연소되었음을 알 수 있다.

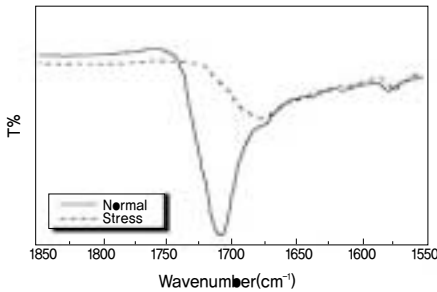
그림 15. 전기방향제 외함의 적외선 분광분석

[그림 15]는 전기방향제 외함의 적외선분광분석(FT-IR) 곡선을 나타낸 것이다. 실선은 정상 제품 외함의 FT-IR 곡선으로 1,725cm<sup>-1</sup> 정도에서 투과율 변화가 매우 크게 일어나고, 1,555cm<sup>-1</sup> 에서도 약간의 특성 변화를 알 수 있다. 점선은 소손된 외함의 FT-IR 곡선으로 1,655cm<sup>-1</sup>, 1,555cm<sup>-1</sup>에서 투과율 변화를 일으킴을 알 수 있다.

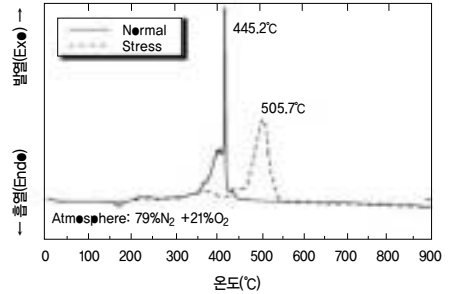
그림 16. 전기방향제 외함의 시차열분석

[그림 16]은 전기방향제 외함의 시차열분석(DTA) 곡선을 나타낸 것이다. 실선은 정상 제품의 외함 플라스틱을 시차열분석기로 분석한 것으로 약 445℃에서 열량 변화를 나타내고 있다. 점선은 소손된 외함의 플라스틱을 동일한 방법으로 분석한 것으로 약 505℃에서 급격한 열량 변화가 관측된 것으로 보아

열적 스트레스를 받았던 물품으로 판단된다.
