# 전기 도금용 히터의 구성 및 화재 원인 해석

글 | 최충석

한국전기안전공사 전기안전연구원 재해예방연구그룹장,  
공학박사

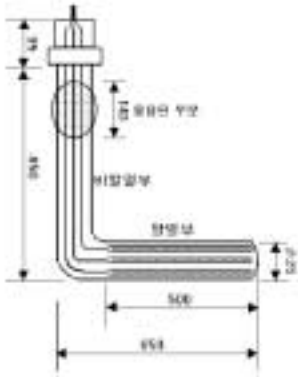
■ 그림 1. 전기 도금용 히터의 구성도

도금용 히터는 3상 전원을 이용하는 것으로 전원선부, 발열부, 비발열부로 구성되어 있다. 발열부의 길이는 500mm이며, 비발열부는 450mm이다. 소손된 부분

의 위치는 비발열부의 상부 쪽 약 143mm로 심하게 용융된 흔적을 나타내고 있으며, [그림 1]은 제품의 제원 및 형태에 대해 개략적인 특징을 나타낸 것이다.

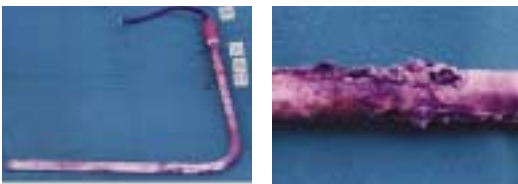
■ 사진 1. 사고현장에서 수거한 전기히터    ■ 사진 2. 사진 1의 [A]부분의 확대 사진

[사진 1]은 사고 현장에서 수거한 도금용 전기히터의 실제 사진으로 외형을 분석한 결과 비발열부의 [A]~[C]부분(143mm)에서 심하게 소손이 발생한 것을 알 수 있으나, 발열부는 소손된 흔적이 없는 것으로 나타났다. [사진 2]는 사진 1의 [A]부분을 확대 촬영한 실제 사진으로 심하게 소손된 것을 알 수 있고, 열화의 방향은 내부에서 외부로 진행된 것으로 판단된다.

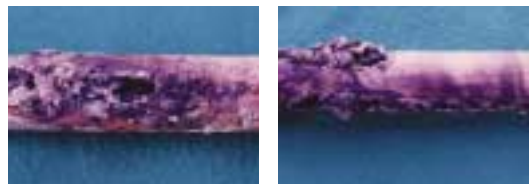
■ 사진 3. 사진 1의 [B]부분의 확대 사진    ■ 사진 4. 사진 1의 [C]부분의 확대 사진

[사진 3]은 사진 1의 [B]부분을 확대한 사진으로 심

하게 변색되었으며 내부에서 외부로 부식이 발생하여 구멍이 생긴 것을 알 수 있고, 표면에 이물질의 흔적도 관찰된다. [사진 4]는 [C]부분의 확대 사진으로 소손된 형태가 전원선의 한 선을 따라 진행하여 히터 외부(SUS 304)가 용융된 것을 알 수 있다. 즉 어떤 이유인지는 분석을 통해서 알 수 있지만 전원선 3가닥 중 한 가닥이 사고의 주된 원인으로 추정된다.

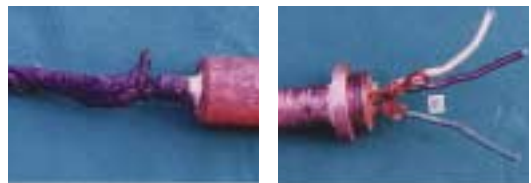
■ 사진 5. 사진 1의 [D]부분의 확대 사진    ■ 사진 6. 사진 5의 외피를 제거한 사진

[사진 5]는 사진 1의 [D]부분의 확대 사진으로 히터 전원선(케이블)의 절연 피복(PVC)이 탄화되었음을 알 수 있다. 그리고 연결 상태는 비교적 양호한 것으로 판단되며 내부 절연물의 소손은 없는 것으로 보인다. [사진 6]은 [사진 5]의 외부 절연 피복을 제거한 실제 사진으로 내부 절연 피복은 매우 양호한 것을 알 수 있다. 접속 단자 부분이 녹슨 형태로 나타나며 정밀 분석한 결과 용융 및 발화된 흔적을 발견할 수 없었다. 따라서 과전류, 트래킹 등의 현상 유무를 확인하기 위해 심선의 금속조직 변화를 분석할 필요가 있다.

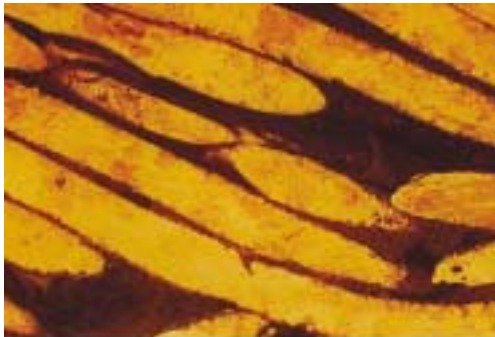
■ 사진 7. 사진 6의 금속 사진

[사진 7]은 [사진 6]에 나타난 [E]부분의 금속 조직 특성을 해석하기 위해 나타낸 금속현미경 사진이다. 사진에 나타난 바와 같이 구리 전선 조직의 일반적 특징과 매우 유사함을 알 수 있다. 즉 외부 화염(열)에 의해 구리 입자가 약간 커진 것 외에는 다른 특이 사항을 발견할 수가 없었다.

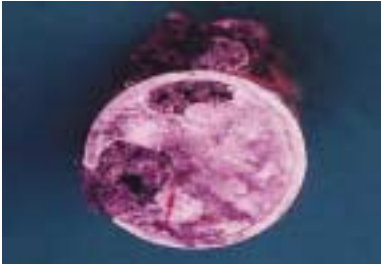
■ 사진 12. [G]부분의 우측 단면 실체 사진

[사진 12]는 [G]부분의 우측 단면 실체 사진이다. 사진에서 알 수 있듯이 내부 발열선 3선 중 좌측 1선이 심하게 용융되었으며 또 다른 상측 1선과 외부 스테인리스 사이에 심하게 용융이 진행된 형태를 나타내고 있다. 즉 진행 상황을 종합적으로 분석해 볼 때 발열선과 충전제 사이에서 어떤 이유인지는 정확하지 않지만 열화가 촉진되었음을 알 수 있다.

탱크 용액과 발열체 상부에서 온도차가 형성되어 경계면 부근에서 반복적인 열 열화가 빠르게 진전되었다. 이로 인해 외피(SUS) 내부에서 일부 균열이 발생하였고, 그에 따른 전계 불평형으로 절연은 더욱 악화되었다. 이런 과정의 반복으로 발열체와 외피(SUS) 사이에 단락(합선)이 발생하여 급격한 온도 상승과 동시에 사고가 이어진 것으로 판단된다. ⚡

탱크 용액과 대기와의 경계면에 노출되어 있는 부분을 이중 절연 구조로 제작하여 사용하는 것이 열적 스트레스를 감소시킬 수 있다. 또한 발열체에 전원을 공급하는 전원선의 국부 과열이나 소손이 일어나지 않도록 하고, 전계 불평형이 되지 않고 균등한 배열이 되도록 설계 제작하여야 한다.

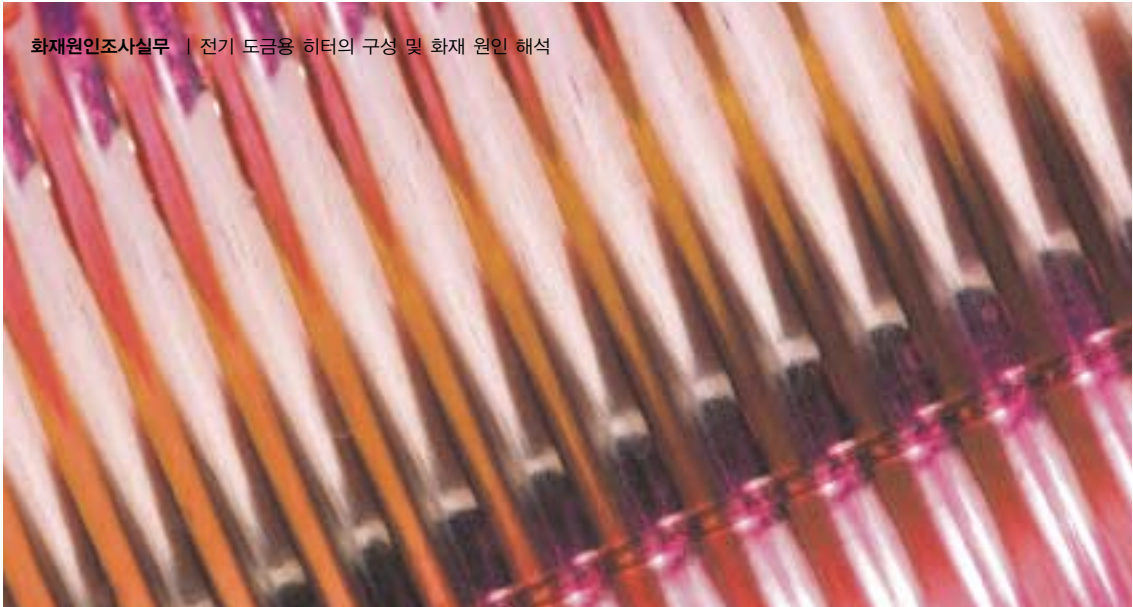
[사진 13]은 히터 내부의 정상 발열선의 표면 구조를 나타낸 것으로 표면은 연신된 방향의 특성을 보이고 있다. 즉 최초에 제작할 때 발생하는 구리 전선의 성질을 잘 보여주고 있고, 일부 오염된 특성을 보이고 있다. [사진 14]는 히터 내부에 배선된 발열선의 용융 이미지를 나타낸 것이다.

정상 발열선에서 관측되는 연신 구조는 없어지고 새로운 결합 구조를 보이고 있다. 이와 같은 새로운 형태의 결합 구조가 생성되기 위해서는 반응 에너지가 높은 준위에서 지속적으로 공급될 때 발생된 것이 일반적인 학설이다.

[사진 15]는 히터 내부 발열선 주위 탄화물의 SEM 이미지를 나타낸 것이다. 열적 스트레스에 의해 입자의 크기가 커졌고 경계면 사이가 명확히 생긴 것으로 보아 격렬한 산화 반응이 발생했던 것으로 판단된다. [사진 16]은 용융된 스테인리스의 SEM 이미지를 나타낸 것이다. 스테인리스(SUS 304) 고유의 조직은 나타나지 않고 새로 형성된 구멍과 결정이 관측된다.
