사업장의 풍수재해 사례 및 대책

글 | 김인태
협회 위험조사부 차장,
공학박사

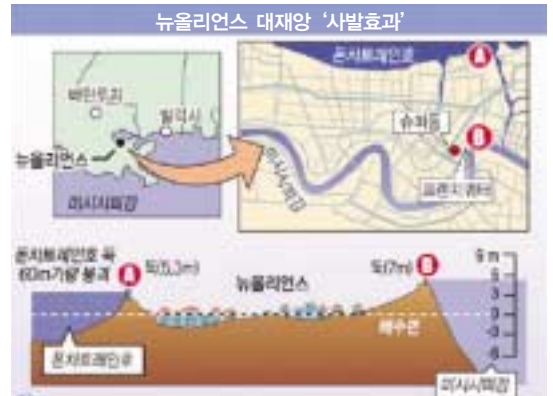
뉴올리언스에는 1700년대 초반 미시시피 하구 삼각주 저지대에 도심이 형성되었으며, 도시화에 따른 대형 건물 및 시설물에 의한 하중 증가와 지하수 및 석유채굴로 인해 지속적인 지반침하를 초래하여 100년 동안 도심 지반이 1m 이상 침하되었다. 허리케인의 위력을 완화시킬 수 있는 제1방어선 역할을 해야 하는 습지가 감소한 것도 큰 피해를 유발할 수 있는 가능성을 더욱 높였다.

● 그림 1 ● 저지대에 위한 뉴올리언스 지형

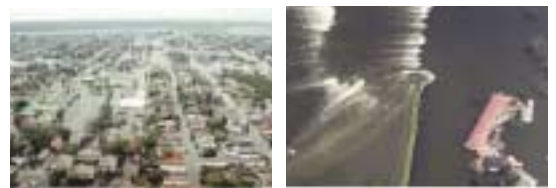
어 해일의 파고 및 수로상의 유속을 증가시켰다. 카트리나가 진행함에 따라 뉴올리언스의 북쪽 폰차트레인호의 해일이 도심으로 진행, 운하로 역류하여 운하의 수위를 상승시켰다. 다음으로는 해일로 인한 뉴올리언스 지역의 제방붕괴를 원인으로 할 수 있다. 미 육군 공병단은 제방붕괴의 원인을 호수가 월류하면서 홍수벽 이면의 제방기초가 세굴되어 붕괴된 것으로 판단하고 있다.

● 사진 11 ● 침수된 뉴올리언스 ● 사진 12 ● 붕괴된 방파제 모습

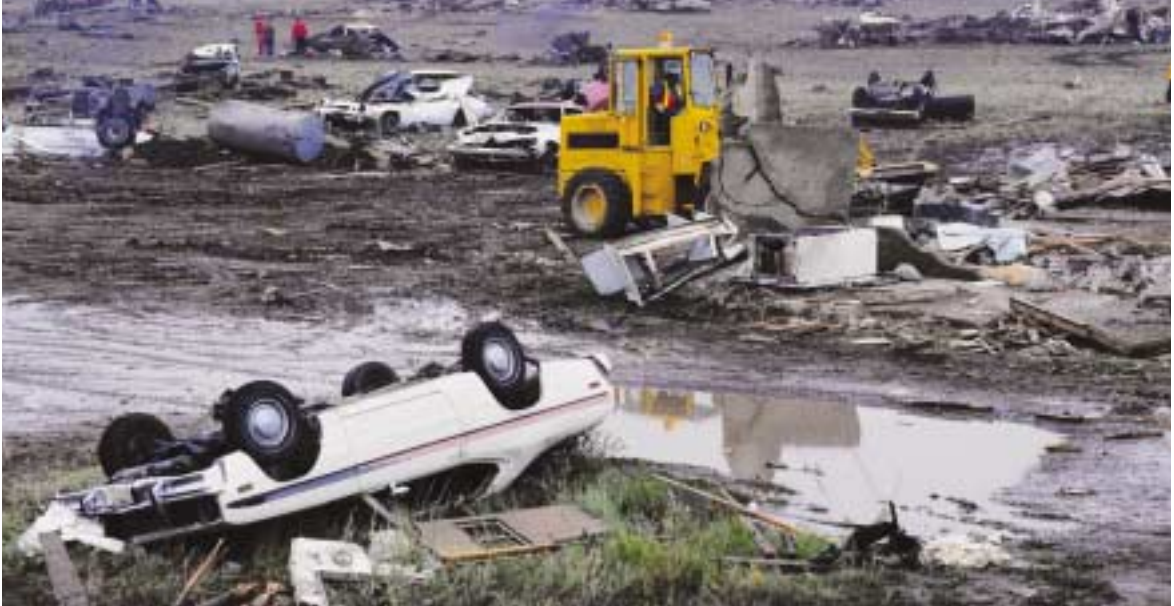
● 사진 13 ● 유수에 의해 차량이 이동됨
