# 대구 서문시장 화재사고

글 | 정규동 대구소방본부 화재조사팀

- 소재지 : 대구광역시 중구 대신동 115-370번지
- 일시 : 2005. 12. 29(목) 21:57
- 발화장소 : 『서문시장 2지구 상가건물』 1층 남측
- 화재원인 : 미상(전기합선에 의한 가능성이 가장 높음)
- 건축준공일 : 건축 - 1970. 8. 8(2/1층)  
증축 - 1975. 10. 1(3층)

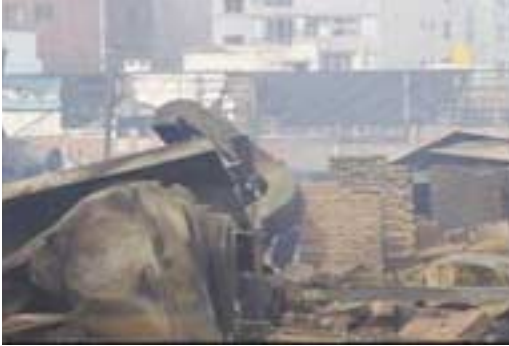
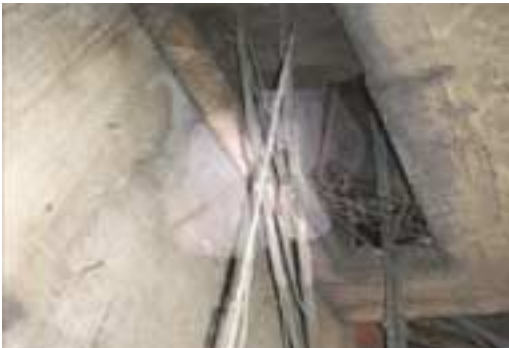
● 사진 1 ● 대구서문시장 화재장면

1970년 준공되어 1975년 3층 건물 증축이 후 각 점포별로 수시로 내부 리모델링 공사를 함에 따라 작업분진 등이 천장에 광범위하게 분포되었던 것이 화재 확산의 한 요인으로 추정된다.

또한 연소가 용이한 섬유제품 취급 점포가 밀집되었던 것도 화재가 점포 전체로 급격히 확산된 한 요인으로 보인다(사진 1 참조).

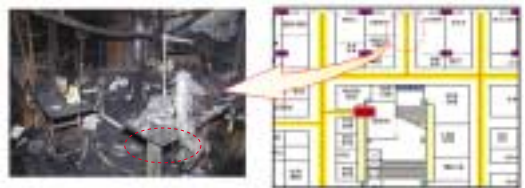
● 사진 3 ● 유림침구 및 궁전커튼 매장의 화재 현장

소방대 도착 당시 최초 출화부로 추정되는 유림침구 통로부근에서 강렬한 화염이 분출되고 있었다는 진술과 최초 화염이 분출되는 모습이 목격된 점포 및 1층 계단과 만나는 T자 통로를 중심으로 주변 점포에서도 동일한 연소의 방향성이 식별되었다.

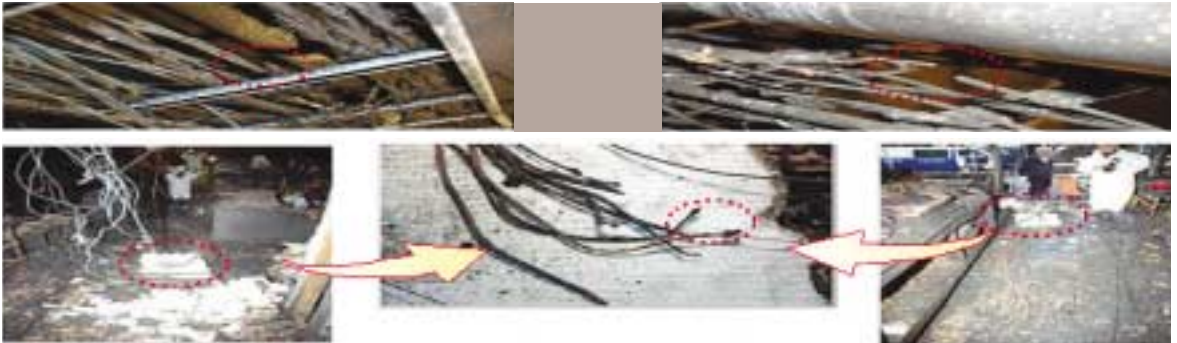
• 사진 4 • 전선트레이 내부 단락흔

또한 통로 천정의 전선트레이 내부 전력선에서 다수의 단락흔이 식별되었고, 발견된 단락흔에서 범진흙패션 앞 통로 중앙부로 전원측인 배전반으로의 방향성을 식별할 수 있었으며(사진 4 참조), 현장 발굴 결과 범진흙패션 내부 바닥에서는 다른 점포에서 발견 되지 않은 특이한 연소흔이 식별되었다(사진 5 참조).

건물 내에 사용되는 전기는 옥상 변압기를 거쳐 건물 내부의 전력구 피트를 관통하여 지하층의 배전반으로 연결되어 있었으며, 배전반에서 천정부분에 설치된 트레이를 통하여 각 점포로 전원이 공급되고 있었다. 화재 당시 통로의 전등, 층별 관리원실, 일부 점포의 냉장고와 영업 중이던 지하 1층 마트와 식당가는 전원이 통전 중이었다. 당시 상황을 고려했을 때, 최초 발화부분으로 추정되는 점포 통로바닥 및 천정 트레이에 설치된 전선에서 배전반 방향으로 다수의 단락흔이 식별되므로, 순간적으로 발생한 고온의 아크열로 인하여 전선피복 및 분진 등의 가연물이 착화되어 발화했을 가능성이 가장 높아 보였다.

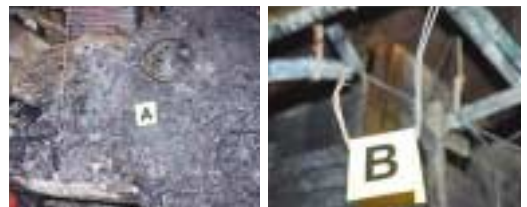
• 사진 6 • 범진흙패션 통로 부분

아울러, 범진흙패션 통로 부분의 연결콘센트용 일반전선(추정)에서 말단 단락흔이 식별되었다.(사진 6 참조)

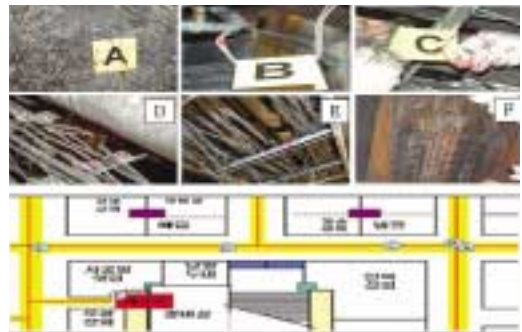
● 사진 7 ● 천정 전선 트레이 부분 단락흔 발생 장소

로 보아 상황을 종합해 볼 때 최초 발화부는 서가 내부에서 시작되어 천정의 전력 트레이와 피트를 통해 천층으로 연소가 확대된 것으로 보인다. 발화원인은 발화지점의 천정부분 전선에서 미상의 원인에 의한 합선으로 발생한 아크열로 인하여 전선피복 및 주변 분

진 등의 가연물에 착화 발화된 것으로 추정되나 기타 다른 화인에 의한 발화 가능성도 완전히 배제할 수는 없는 상황이다.
