# 배수용 수중 펌프의 소손 원인 분석(下)

글 | 최충석 한국전기안전공사 전기안전연구원 재해예방연구그룹장

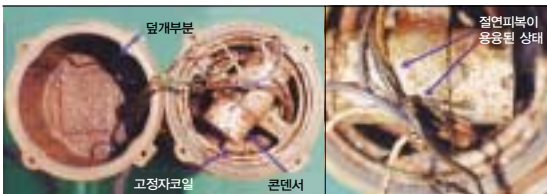
● 그림 7 • 상부 덮개를 제거한 내부의 실체 사진      ● 그림 8 • 전원 연결선의 실체 사진

배수용 펌프의 내부를 분석하기 위해 몸체 밑에서 약 2/3 지점의 볼트를 풀어 상부를 분해한 결과 [그림 7]과 같았다. 덮개 부분과 내부에 상당량의 오수(汚水)가 있는 것을 확인할 수 있었고, 권선 및 전원 연결 전선의 피복이 손상되어 서로 합선(단락)된 것을 확인하였다. 또한 코일 부분에서도 심하게 오염되었고 권선이 층간 단락된 부분을 확인할 수 있었다. [그림 8]은 콘덴서와 전원 연결 전선을 확대한 것이다. 실체 사진에 나타난 바와 같이 전선은 물기가 많이 묻은 상태였으며 절연 피복이 손상되어 있고, 전선의 용융 흔적이 있는 것을 확인할 수 있다.

배수용 펌프의 내부를 분석한 결과, 덮개 부분과 내부에 상당량의 오수(汚水)가 있는 것을 확인할 수 있었고, 권선 및 전원 연결 전선의 피복이 손상되어 서로 합선(단락)된 것을 확인하였다.

또한 코일 부분에서도 심하게 오염되었고 권선에서 층간 단락된 부분을 확인할 수 있었다.

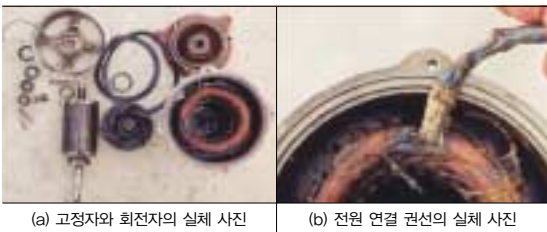
● 그림 9 • 배수용 펌프를 분해한 실체 사진

[그림 7]에서 덮개 부분을 분리하고 콘덴서와 기타 전원 연결 부분의 전선을 분리하여 내부의 고정자 및 회전자를 분해한 실체 사진이 [그림 9]이다. [그림 9]은 배수용 펌프를 분해한 것으로 (a)에는 각각의 고무 패킹과 고정자, 회전자 등이 있다. (b)는 고정자 부분인 권선만을 확대하여 촬영한 것으로, 전원 연결 부분의 전선과 권선 사이에 용융 흔적을 확인할 수 있었다.

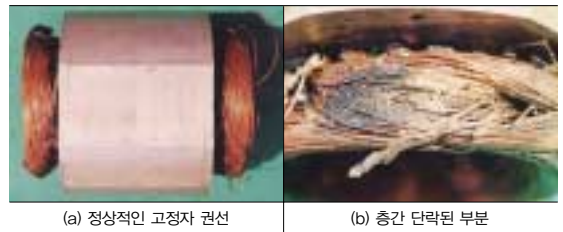
● 그림 10 • 고정자 권선 외형의 실체 사진

[그림 10]은 고정자 권선의 실체 사진은 나타난 것으로 (a)는 정상 권선이며, (b)는 소손된 권선을 나타낸 것이다. (b)에서와 같이 층간 단락된 권선 부분에 용융 흔적이 있고 열적으로 손상을 입어 층간 단락된 극 부분이 검게 탄화된 것을 알 수 있다. 층간 단락된 고정자 권선 부분으로 용융 흔적이 확인되며, 권선 연결부에 접촉이 불량하고 외부의 오수(汚水)가 침투되어 상당 시간에 걸쳐 열화(劣化) 과정이 있었던 것으로 판단된다.

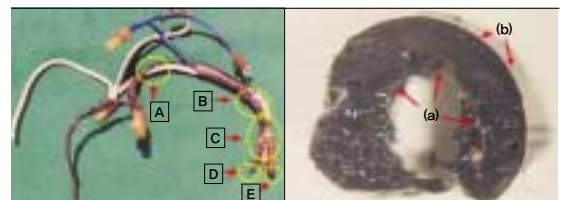
● 그림 11 • 손상된 전원 연결 전선      ● 그림 12 • 절연 피복의 단면

[그림 11]은 전원 연결선의 용융 흔적을 나타낸 실체 현미경 사진이다. 절연 피복이 손상된 부분과 연선이 용융된 부분을 A, B, C, D, E의 다섯 부분으로 나누어 실체 현미경으로 확대하여 분석하였다. [그림 12]는 A 부분의 절연 피복의 단면을 분석한 것으로 열적 스트레스의 방향이 내부에서 밖으로 진행되는 것((a) 부분)을 확인할 수 있다.

또한 (b)의 경우 (a)보다 열적 스트레스를 적게 받은 것으로 확인되었다. 결과적으로 전선의 내부 발열에 의해 피복이 손상되었음을 의미한다.

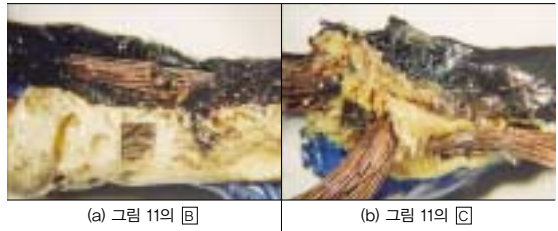
● 그림 13 ● [그림 11]의 [B], [C] 실제 현미경 사진

[그림 13]에서 확인할 수 있듯이 [그림 11]의 [B] 부분의 연선(여러 가닥을 꼬아서 만든 전선)에는 일부 용융 흔적이 확인되었다. 또한 소손된 절연 피복의 주변에 비산된 연선의 구리 성분이 있는 것을 확인할 수 있다. 그리고 [그림 11]의 [C] 부분의 연선에 접촉된 절연 피복은 탄화되었다.

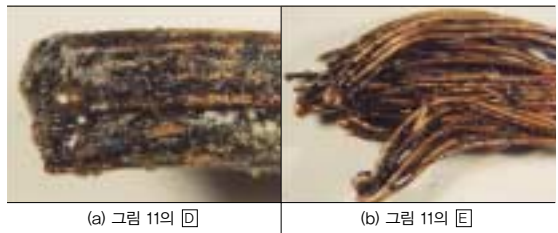
● 그림 14 ● [그림 11]의 [D], [E] 실제 현미경 사진

[그림 14]는 [그림 11]의 [D]와 [E] 부분으로 권선과 바로 연결되어 있던 인출선이다. 실제 현미경에 의해 분석한 결과 두 부분 모두에서 용융 흔적이 확인되었다. [그림 11]의 [B], [D], [E] 부분에서 발견된 용융 흔적을 정밀 분석하기 위해 금속 현미경을 이용하였다.

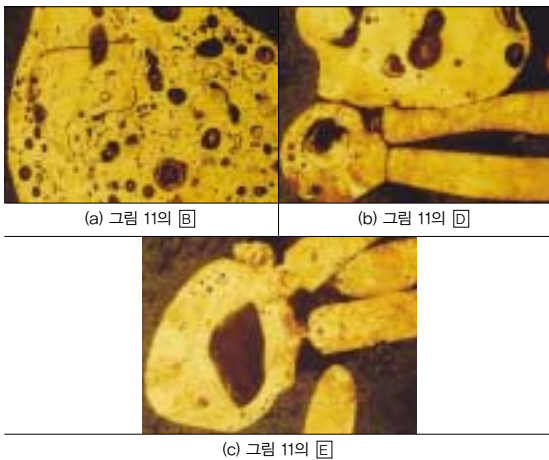
• 그림 15 • 전원 연결 전선의 용융 흔적의 금속 단면 사진

[그림 15]의 (a)는 [그림 11]의 [B]부분의 절연 피복 사이에 있는 연선의 용융된 부분으로 절연 피복이 내부에서부터 녹아 절연 피복이 벗겨진 것을 볼 수 있었다. 금속 단면 조직에서도 알 수 있듯이 열적 스트레스에 의해 소손된 후 전기적으로 합선되었을 때 나타나는 증상

조직과 다양한 형태의 구멍이 확인되었다.

[그림 15]의 (b)는 [그림 11]의 **㉔** 부분의 단면 금속 조직을 나타낸 금속 현미경 사진이다. 사진에서 알 수 있듯이 경계면을 중심으로 주상 조직이 성장되었으며, 구멍 등이 나타나는 것으로 보아 전기적인 합선이 발생했음을 알 수 있다.

[그림 15]의 (c)는 [그림 11]의 **㉕** 부분의 금속 단면 조직을 나타낸 금속 현미경 사진이다. 사진에서 알 수 있듯이 경계면을 중심으로 주상 조직이 성장되었으며, 구멍 등이 나타나는 것으로 보아 전기적인 합선이 발생했음을 알 수 있다.

고장자 권선에 연결되는 전원선이 용융되었고 절연 피복이 내부에서부터 녹아 절연 피복이 벗겨진 것을 볼 수 있었다.

금속 단면 조직에서 경계면을 중심으로 주상 조직이 성장되었으며, 구멍(void) 등이 나타나는 것으로 보아 전기적인 합선이 발생했음을 알 수 있다.
