Buildup to Disaster

출처 / NFPA저널 2007년 7·8월호 저자 / Mark Kaszniak, Donald Holmstrom, Cheryl Mackenzie(미국 화학안전위험조사위원회 조사관)
번역 / 김성범, 한국화재보험협회 경기강원지부 사원

BP 텍사스 시티의 석유정제소의 화재폭발은 2005년에 가장 많은 인명의 손실을 끼친 유동화자산의 화재폭발사고로서 15인의 생명을 앗아가고 200여 명의 사람을 다치게 하였다. 트럭 한 대의 역화(내연기관의 부정폭발)에서 시작한 점화원은 이성질체화시스템 (ISOM) 대기압 통기구에서의 기연성 탄화수소 액체와 증발 기체를 발화시켰다. 화학안전위원회는 그 사고를 조사 및 검토한 후 BP 사가 모든 면에서 기계적인 결함과 함께 안전성이 불안전하였음을 발견하였다. 본고는 저자들이 미국화학안전위험조사위원회에 제출한 이들의 조사보고서를 번역 게재한 것이다.

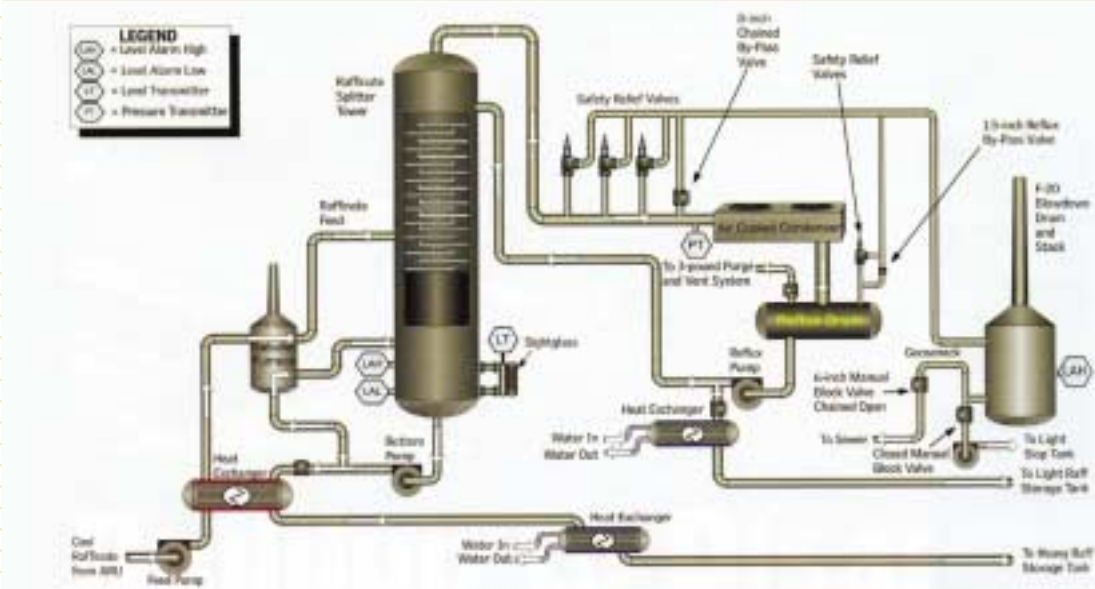
● 그림 1 ● raff splitter

져 있던 드럼의 갑작스런 파열로 탄화수소액이 대기 중에 119피트(36m) 높이로 분출되며 폭발하였다. 갑작스레 파열된 드럼은 ISOM 설비의 위험경감처리 시스템의 핵심 구성요소였다. ISOM 설비의 50여 개 이상의 안전 밸브의 방출구는 몇 개의 주배관을 경유하며 이 파열된 드럼으로 방출되도록 되어 있었다. 장치가 작동되는 동안, ISOM 설비의 증류탑이 넘쳐나게 되었고 3개의 안전 밸브에서 압력이 설정 값을 초과하면서, 일반 탑의 압력과 맞물리며 가연성 탄화수소액이 탑의 꼭대기에서 넘쳐나왔다. 거대한 양의 탄화수소액은 주배관에서 열린 안전밸브를 통하여 방출되었고 그것은 파열된 드럼으로 흘러들었다.(그림 1 참조)

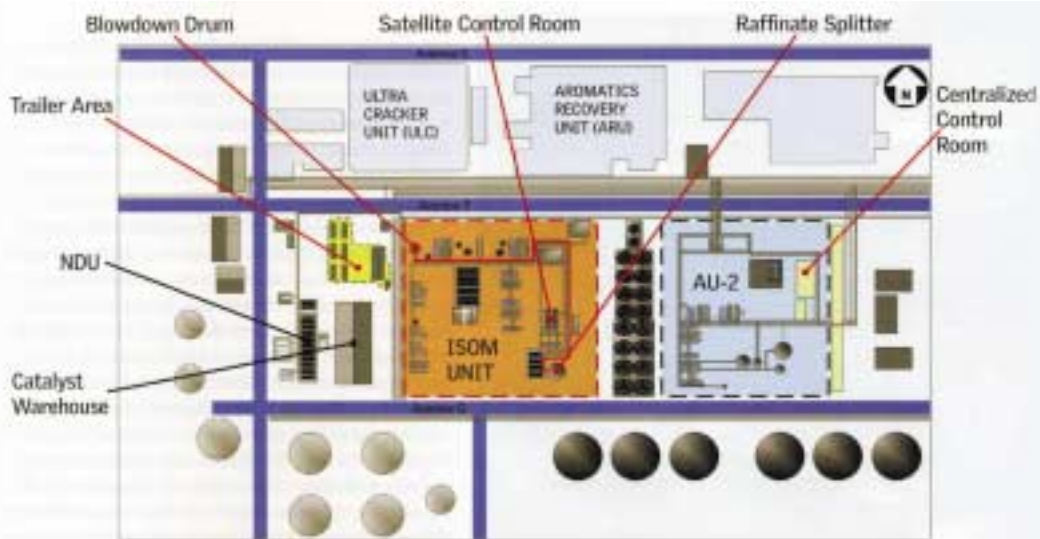
● 그림 2 ● ISOM과 인근 유닛

라피네이트(불용해 물질) 분열기와 ISOM 설비의 다른 부분은 2005년 2월 21일 분열기에서 기름을 배출하고 찌꺼기를 제거하는 등 기기의 정비를 위하여 임시로 운전을 정지하였다. 정제소의 근로자들은 설비의 페인팅과 석면(아스베스트)의 제거와 같은 정기적인 점검 뿐 아니라 설비가 작동되는 동안에 할 수 없었던 수리를 위하여 기기를 폐쇄시키곤 하였다. 정련소의 1,600명의 정규 노동자 뿐만 아니라 약 800여 명의 하청업자들이 정련소에서 일하고 있었는데, 이러한 하청업자의 일부는 ISOM 설비의 북서쪽 경계에 빈 공간에서 임시 트레일러에 사무실을 마련하고 있었다. 이들 하청업자의 대부분은 ISOM 설비가 잠정 폐쇄 되었을 때, 인근의 두 개의 정제설비인 분쇄설비(Ultracracker)와 방향설비(Aromatics Recovery Unit)에서 분해 및 수리를 지원하고 있었다.(그림 2 참조)

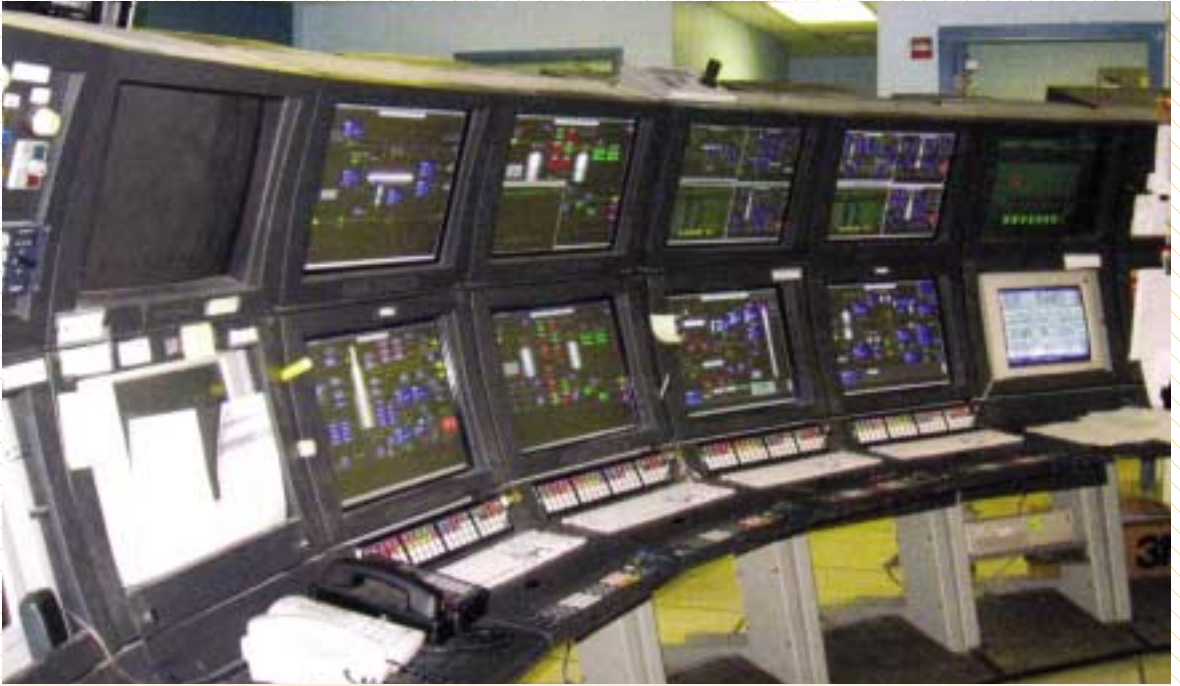
● 그림 3 ● ISOM 제어실

도 이루어지지 못했다. 나머지 미숙련의 감독관은 전날 가동시킨 방향설비(Aromatics Unit)에만 몰두한 나머지, 그것의 작동상의 문제점만과 씨름을 하고 있었다. 오전 10시 직전, 중앙통제실에 8개의 컴퓨터 스크린 앞에 착석한 다음 교대조의 운전자는 분열기에 라피네이트를 재공급하기 시작하였다.(그림 3 참조)

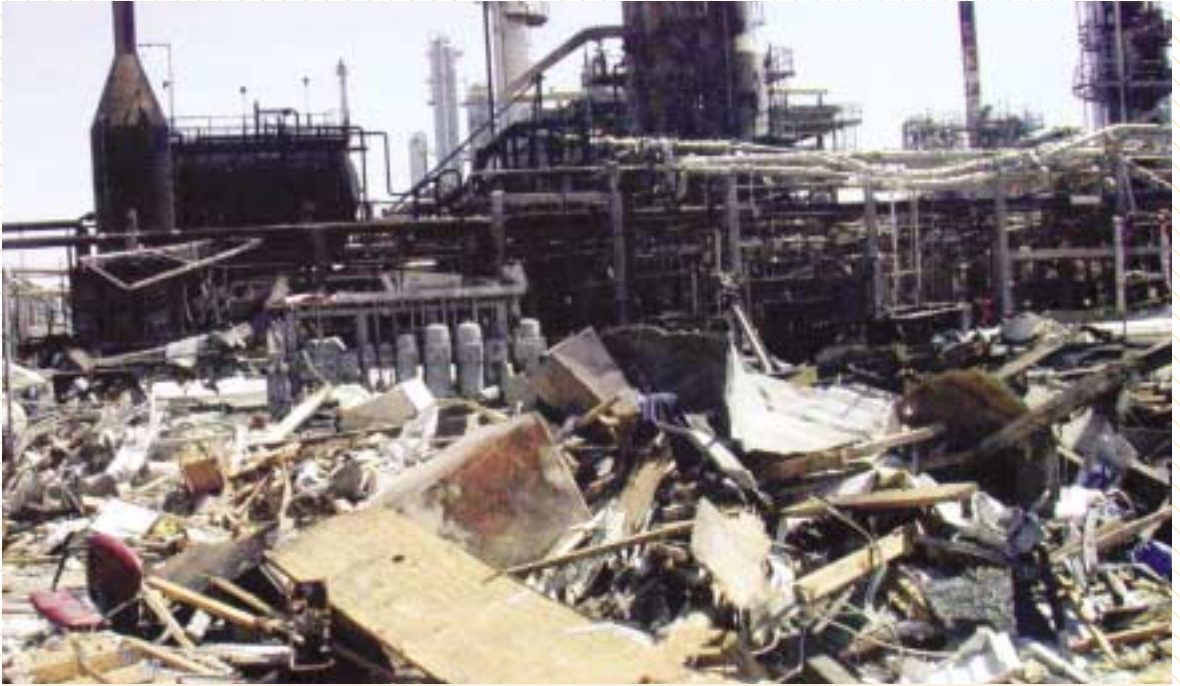
● 그림 4 ● 트레일러 잔해

오후 1시 40분 04초, 용광로 연료의 흐름을 통제하는 밸브가 닫히고 5초 후, 부분 손상이 있는 드림에서 25피트(7m) 떨어진 디젤식 픽업트럭(pickup truck)의 역화(내연기관의 부정폭발)로 인하여 확장된 가연성 탄화수소 구름이 폭발하였다. 하청업체 트레일러들은 폭발 현장에 매우 가까이 120피트 떨어진(36m) 곳에 있었는데, 그 사고로 13대의 트럭이 폭발했고 20대 이상이 피해를 입

었다. 부속 통제실의 시설도 피해를 입었으나 다행히 제 기능은 다할 수 있었다. 15개의 사고가 거의 동시에 일어났고, 2중 트레일러에서 회의를 하고 있던 20명 중 8명만이 살아남았지만 심각한 부상을 당했다. 2중 트레일러의 근처 동남쪽에 있던 품질관리 트레일러들에서도 다른 세 번의 사고가 있었다. 제품저장탱크 가까이 있던 70대의 차량들도 피해를 입었고, 사고현장에서 1마일(1.2km) 떨어진 주택가, 상업시설의 유리창들도 폭발로 인해 깨졌다.

뒤엎긴 송유관들과 트레일러의 부서진 파편들 사이에서도 부분 손상이 있는 드림은 고스란히 남아 있었다.(그림 4 참조) 180명의 사상자가 있었는데 66명은 중상이었고 그 중 14명은 BP사의 근로자였으며, 나머지는 모두 13개의 다른 하청업체의 직원들이었다. 다른 BP사 직원 35명과 하청업체 직원 79명이 화상과 부상 치료를 위한 응급조치를 받았다.
