섬유공장 화재사례

글 | 김인태 한국화재보험협회 고객센터시스템 차장, 공학박사

최근 국내 섬유공장의 화재사례는 <표>와 같으며, 구체적으로 2007년 9월 15일에 발생한 H합섬의 화재사례를 통해서 문제점을 살펴보기로 한다.

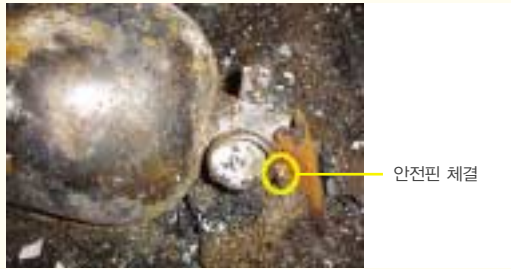
공장에는 옥내소화전 5개, 옥외소화전 8개, 축압식 분말소화기 60여 개가 설치되어 있었으나 급속한

● 사진 4 ● 용기보관실에 있던 미사용 소화기

특수가연물을 저장 및 취급하는 섬유공장은 화재감지, 화재통보 및 신고, 소화작업 및 피난활동이 신속하게 이루어질 수 있도록 평상시 지속적인 훈련과 교육이 이루어져야 한다. (☹)

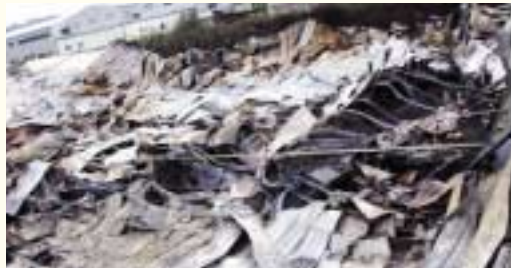
소방관계자에 의하면 최초 발화 후 공장 측에서 화재확인을 위해 10여 분을 지연한 후 화재를 신고하여 현장에 도착 시에는 이미 불길이 30~50m까지 치솟았다고 한다. 한편, 부직포 창고에서 불길이 솟는 것을 목격했다는 주민의 진술과 부직포 보관실에서 자동화재탐지설비의 지구음향장치가 울리고, 뒤이어 정전이 되어 대피한 후 신고했다는 공장 관계자의 진술이 일치하고, 현장 조사 시 샌드위치패널의 백화현상 및 철골기둥의 소실정도가 주변 장소보다 심한 점을 고려할 때 제품창고의 부직포 보관실이 최초 발화지점인 것으로 추정된다.

● 사진 5 ● 발화 추정지점 [사진 3] 제품창고 라인 피해 현장

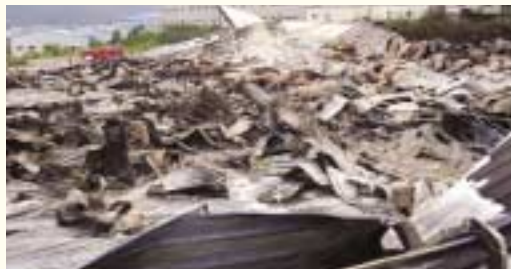
공장동은 벽체를 1시간 내화 패널, 방화문 및 방화셔터를 사용하여 14개 구역으로 방화구획하였으나 가연성이 높은 부직포 600여 톤, 폴리프로필렌과 아크릴 원사 등 1,000여 톤이 보관되어 있어 급격한 연소와 함께 전 공장동으로 연소 확대가 이루어진 것으로 판단된다.

● 사진 6 ● 제품창고 라인 피해 현장

어간 샌드위치패널로 시공되었다고 보고되고 있으나, 보관 및 취급되는 원자재와 완제품의 양에 비하여 내화능성이 미흡하였다. 또한 샌드위치패널 벽체와 내화페인트가 칠해진 철골 기둥 및 보는 일정한 내화능을 갖는다고 하더라도 차열능성이 미흡하여 열전도에 의해서 연소 확대될 수 있으므로 섬유공장의 주요 구조부는 차열능성이 우수한 내화재료로 설계 및 시공하는 것이 바람직하다.

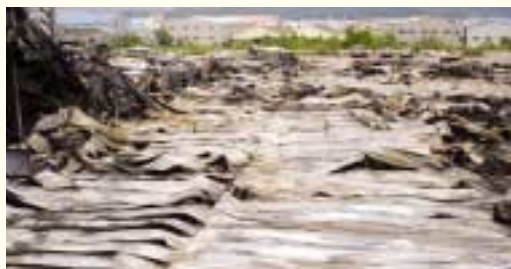
● 사진 7 ● SB 생산설비 2 라인 피해 현장
