전기화재의 사례 및 대책

글 | 김철이 시대문소방서 화재조사담당

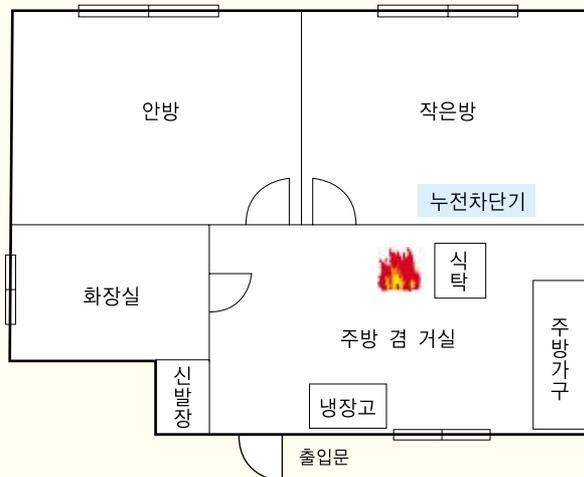
<그림> 화재발생 주택 도면 및 발화지점

라. 발화지점 : 주방 벽면 누전차단기함 부분

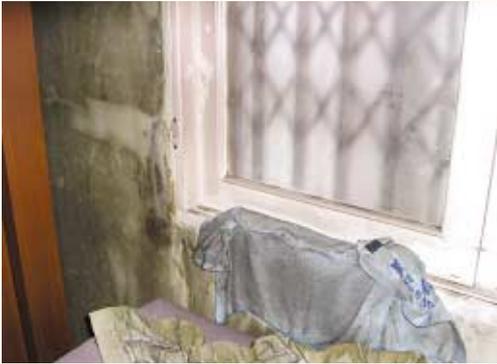
화재발생 주택 거주자는 화재발생 전날 시골 고향집에 다니러 외출하였다가 집으로 귀가중에 화재 발생 주택 소유자에게 전화연락을 받고 화재 사실을 인지하였다. 화재발생 1년 전쯤에 상층(2층) 화장실 수도배관이 터져서 안방 창문 쪽 천장부분에서 물이 떨어져 수리를 완료했었으며, 수리 후 한동안 물이 떨어지지 않다가 화재발생 1주일 전부터 누전차단기가 몇 번 떨어지곤 했었고, 안방에서 다시 물이 떨어져서 수건을 창문에 깔아놓고 외출했다(사진 1 참조)고 진술하였다.

〈사진 1〉 안방 창문틀에 있는 수건 사진

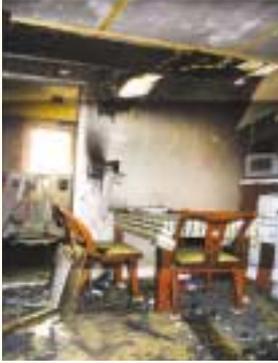
화재발생 주택의 전체적인 소실상태를 볼 때 안방·작은방·화장실의 소실은 발견되지 않고 일부 그을음만 발견된 점으로 보아 배제되고, 주방부분의 소실이 심하게 나타난 점으로 볼 때 주방에서 화재가 발생한 것으로 판단된다(사진 2 참조).

〈사진 2〉 출입문에서 거실 겸 주방을 찍은 사진

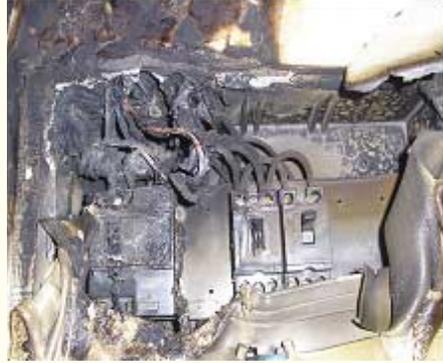
주방 겸 거실에 있는 전기밥통·전자레인지의 화염과 연기의 영향을 전혀 받지 않았으며, 출입문입구 우측 냉장고는 상부만 소훼된 상태로 발견된 점으로 보아 위쪽에서 발화하여 천장의 낙하물만 떨어진 채 발견되었다. 주방겸 거실 벽면(작은방 출입구 우측 벽면)에 설치된 누전차단기함 상단부 플라스틱 부분의 소실이 심하게 나타났고, 위쪽 천장으로 연소가 진행된 것으로 판단되는 V 자형의 연소패턴이 발견된 점으로 보아 분전반을 중심으로 최초 발화되어 직상부의 천장반자부로 급속히 확산된 것으로 판단된다(사진 3 참조).

〈사진 3〉 누전차단기함 위쪽 벽면 'V' 패턴이 발견된 사진.

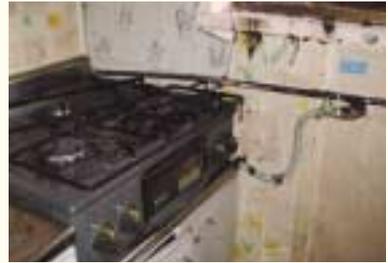
주방에서 도시가스를 연료로 사용하는 가스렌지를 사용하고 있으나, 화재발생 당시에 도시가스 중간밸브가 잠겨있는 채 발견되었으며, 가스렌지의 소실이 전혀 발견되지 않은 점으로 가스원인에 의한 발화가능성을 배제하였다(사진 5 참조).

〈사진 5〉 주방 가스렌지 사진
