## 공연장 화재사례 및 분석

글 | 김인태 한국화재보험협회 고객센터서비스팀 차장, 공학박사

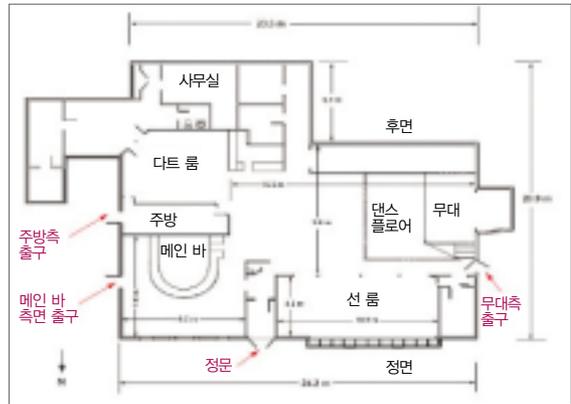
(그림 1) 스테이션 나이트클럽 내부 평면도

있었으며 주방 내에는 건물 밖으로 나갈 수 있는 출구가 있었다. 건물 후면에는 건물 밖으로 나갈 수 있는 출구는 없었으며 기존의 창 또는 문들이 모두 목재기둥 또는 패널로 막혀있었다.

스테이션 나이트클럽은 Rhode Island주 West Warwick의 Cowesett Avenue에 위치한 연면적 412㎡의 단층 목조 건물이었다. 건물의 정면(북편)에는 정문과 정문으로 오르는 계단, 정문조명 등이 있었다. 정문은 양쪽으로 여닫는 구조이며 안쪽으로 현관과 복도가 있었다.

정문을 들어서면 좁은 입구 홀이 있고 문을 열면 티깃계산소가 나온다. 티깃계산소의 우측에는 댄스플로어(Dance floor)와 선룸(sunroom), 식당구역 및 드러머 설치 공간이 있었다. 주방은 메인 바 및 다트룸과 분리되어

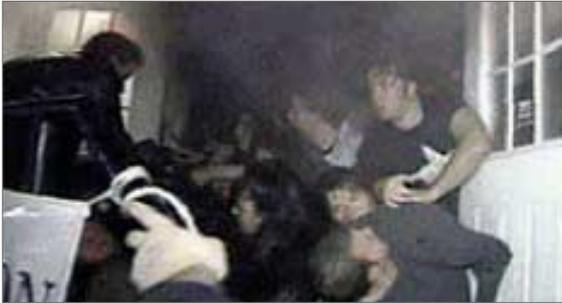
(나) 화재 후 1분여 간은 군중이 질서 있게 정문을 통해 이동하였다. 화재가 본격화되기 60~90초 전에 정문 현관에서 군중들이 영커서 넘어지면서 인원흐름을 막아 버렸다. 이러한 사태는 한 개의 문으로 여러 방향에서 오는 사람들이 합쳐지게 된 배치와 나이트클럽 주요부분의

상태가 악화되면서 빠르게 탈출하려는 심리 때문에 발생하였다. 보고에 의하면 문을 통해 탈출한 인원 중 절반이 조금 넘는 사람들이 정문을 통해 탈출하였다.

〈그림 2〉 정문에서 영커버린 사람들

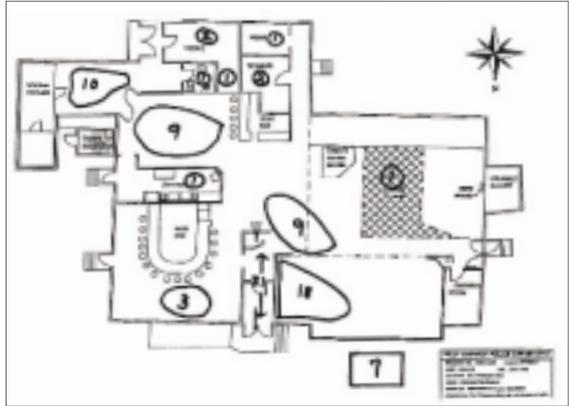
(다) 정문으로 탈출이 불가능해지자, 메인 바와 선룸의 창문이 2차 피난경로가 되었다. 보고에 따르면 창문으로 전체피난의 1/3이 이루어졌다. 선룸의 창문에 가까운 곳에 많은 수의 희생자들이 있었던 것으로 볼 때 무대쪽 문과 정문으로 탈출이 불가능해지면서 희생자들이 2차 피난로(예를 들면, 선룸의 창문)를 찾는 속도보다 빠르게 클럽내부의 상태가 건널 수 없게 된 것을 알 수 있다. 소수의 희생자들이 메인 바에서 발견된 것으로 볼 때 메인 바가 건널 수 없는 상태가 될 때까지 메인 바의 출구와 창문이 피난로 역할을 했다는 것을 알 수 있다.

(라) 상당한 숫자의 희생자들이 다편(dart room), 창고구역, 건물 뒤쪽의 사무실에서 발견되었다. 이유로는 ① 건물에 익숙지 않아 그쪽에서 출구를 찾으려 했거나, ② 주방에 출구가 있다는 것을 몰랐거나 ③ 메인 바의 문을 향해 가다가 길을 잃은 것으로 추정된다.

〈그림 3〉 장소별로 발견된 희생자
