빌딩 화재의 특징과 조사(上)

글
· 박남규 이학박사
국립과학수사연구소
물리분석과장

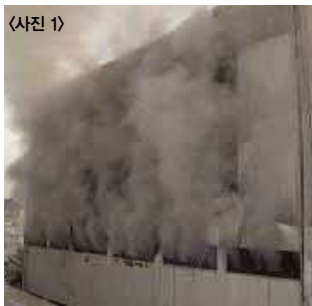
- 〈사진 1〉 빌딩 내부 화재 시 연기 거동
- 〈사진 2〉 빌딩 공사현장 화재의 용접기 잔해
- 〈사진 3〉 용접기를 수거한 형태
- 〈사진 4〉 LPG 용기 밸브의 열림 상태

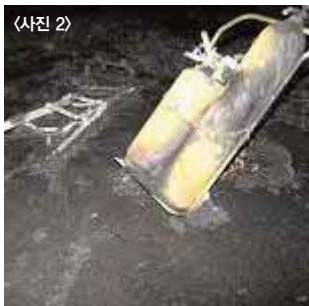
〈사진 2〉

통상적으로 용접을 끝내거나 사용하지 않을 때는 가스용접기의 호스나, 전기용접기의 배선 등은 용접기 주변에 사려서 정리해놓는 것이 일반적이다. 용접 도중 용접과 관련된 화재가 발생하면 용접기를 사용하지 않은 상태로 호스를 정리하고 가스 용기밸브를 잠그는 조치는 사실상 불가능하다. 화재현장에서 용접기와 호스, 토치, 전기용접의 경우 접지선 등이 널브러져 있으면 일단은 사용 상태를 배제할 수 없는 상태이고, 가스용접용 용기는 밸브가 열려 있는지의 여부가 작업 당시의 작업자 진술과 부합 여부를 판단하는 데 중요한 증거가 된다. <사진 2, 3, 4>에서 보듯이 가스용기의 밸브는 열려진 상태에서 화염에 휩싸이게 되면 그 상태의 흔적을 남긴다. 그물음의 오염으로 화재 후 변형이 되어 있다 하더라도 화재 당시 밸브의 개폐 상태를 판별할 수 있게 된다.

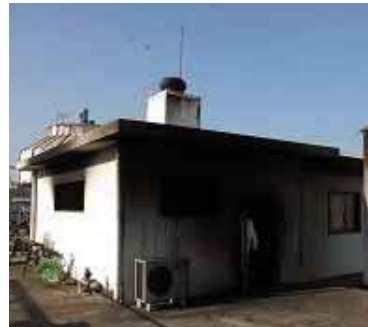
<사진 5>는 지하 전력구에서 화재가 발생하여 옥상 출입문과 배기통로로 화염이 확대되면서 옆의 전력인입시설과 냉각탑 등으로 확대되기 직전에 진압된 화재의 옥상 모습이다. <사진 6>은 지하에서 발화되어 중앙통로를 통해 열린 옥상 출입문으로 화염이 토출되면서 마침 쌓아둔 목재 및 문짝 등에 착화되어 2차 발화가 일어난 사례이다. 이들 사례에서 보듯 계단 중간의 방화문 설치나 화재시 방화문(또는 방화셔터)의 작동은 초기 화재 확대를 막는 중요한 조치가 될 수 있다.

<사진 5> 옥상으로 화염이 토출된 형태

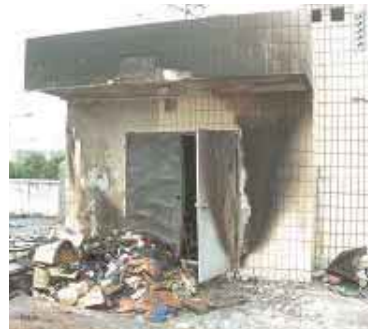
<사진 6> 옥상의 가연물에 화염이 번짐

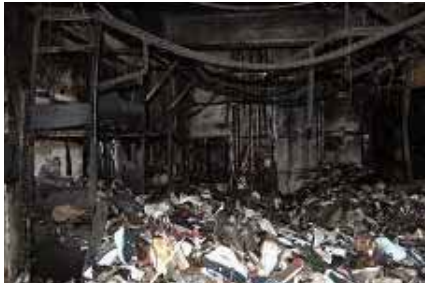
또한 <사진 7>은 지하에서 발화된 화염이 전력선 비트를 통해 상층부로 이동하던 중 4층의 점검 비트로 출화되어 그 앞에 쌓아놓은 상가 물건에 착화되어 화염이 그 층 내부 전체로 확대된 경우이다. 비트와 근접하여 물건을 적재한 원인도 있지만 <사진 8>과 같이 비트 덮개를 화염에 취약한 목재 합판으로 설치한 것도 중요한 요인 중 하나라고 생각된다.

<사진 7> 4층의 전력구 비트 앞에 쌓아놓은 가연물에 연소가 확대됨.

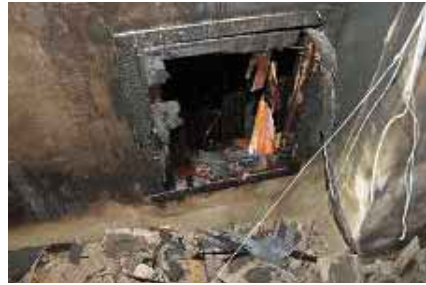
<사진 8> 전력구 비트 덮개를 목재 합판으로 처리하여 쉽게 연소됨.

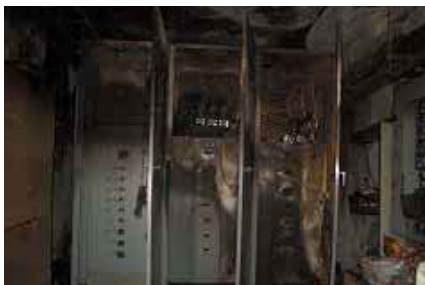
<사진 9> 빌딩 지하의 전력 공급 장치 내부 (상시 관리가 어려운 환경)

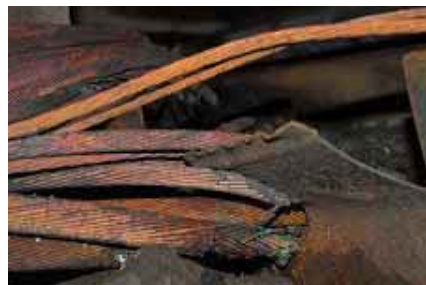
기술적 측면에서 완전한 화재 예방 기술은 있을 수 없다. 화재 환경에 대한 대처 미흡을 꼽는다면 발열체나 잠재적 발화 에너지 주변에 불필요한 가연물을 적치하는 경우가 대표적이다. 전력공급시설 자체는 금속재료 등이 대부분이어서 계통에서 발화가 되더라도 환경만 잘 관리하면 빌딩 전체를 태우는 화마는 불러오지 않을 수 있다. 큰 빌딩에서 전기시설은 전력공급시설로부터 부하 측까지 거리가 멀어서 케이블 트레이나 버스바 등을 통해 시설하는 것이 일반적이다. 케이블 트레이의 경우는 장시간 먼지에 노출되면 방열에 장애가 될 수 있고, 꺾이는 부분에서의 케이블 스트레스, <사진 10>과 같은 배선통로의 물리적 마찰 등이 절연손상을 가져와 합선이나 누전이 발생하면서 화재로 이어질 수 있다.

<사진 10> 지하 전력 공급 장치로부터 배선된 케이블의 절연손상에 의한 발화

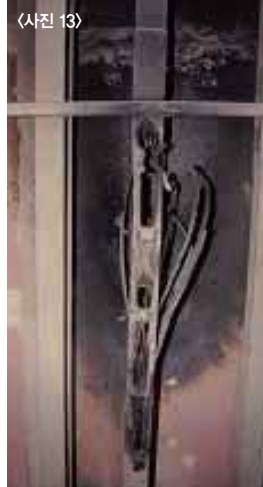
〈사진 11〉은 한 백화점의 공조 설비 전력실 화재사례다. 기중차단기(ACB)가 내장된 큐비클과 버스덕트 등이 부하측 단락으로 파손되고 소화된 형태이나(〈사진 12〉 참조), 최초 발화는 층을 달리하는 곳의 버스덕트 내에 배선된 버스바에서 절연이 파괴되면서 시작되었다. 절연 파괴된 부분은 버스바의 연결부 부근으로 절연테이프에 의한 절연 마감이 부실한 상태에서 공사 중 발생한 금속 분진 등이 개입되면서 단락에 이른 것으로 조사되었다.

〈사진 13〉 버스덕트 내 버스바의 절연손상으로 인한 발화 상태

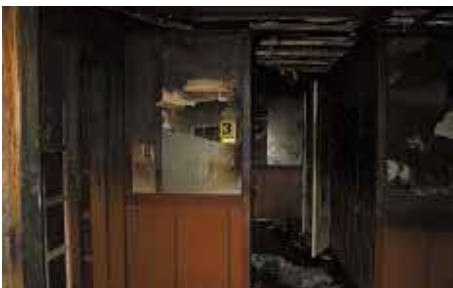
〈사진 15〉 외부에서 유입된 화염에 수명의 인명피해를 가져온 고시원 내부

〈사진 15〉는 빌딩 복도에서 고시원 출입문(3층 위치)으로 유입된 화염으로 내부가 상층부를 중심으로 연소되면서 비상 탈출구만 있었다면 여유 있게 대피할 수 있는 화재였음에도 불구하고 출입구 외의 비상구가 없고, 창문을 내부 시설로 모두 막아놓아 대피하지 못해 질식에 의한 수명의 사망자를 발생시킨 경우이다. ㉞
