냉동창고 화재사례 및 분석

이 천 냉 동 창 고 화 재 사 례 를 통 하 여
공 사 중 인 건 물 과 창 고 건 물 에 대 한
문 제 점 과 대 책 을 살 펴 보 고 자 한 다 .

글
·
김인태
김인태 공학박사
한국화재보험협회
조사연구팀장

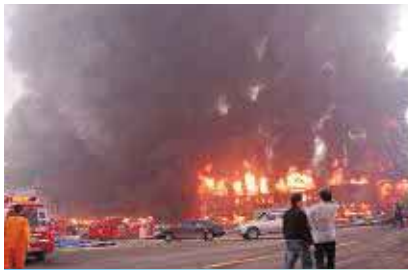
소방대가 처음 화재현장에 도착했을 때에는 <사진 1>과 같이 이미 건물 전면이 화염에 휩싸인 최성기 화재로 진화하기가 어려운 상태였다. 자료에 따르면, 사고 당시 작업자 57명이 영업 개시를 앞두고 지하층에서 벽과 천장에 10cm 두께로 폴리우레탄 폼을 덧씌우는 작업과 전기 배선작업, 냉동설비에 냉매투입작업을 하고 있었으며, 일부에서는 용접작업을 하고 있었던 것으로 알려지고 있다.

<사진 1> 최성기 화재 현장

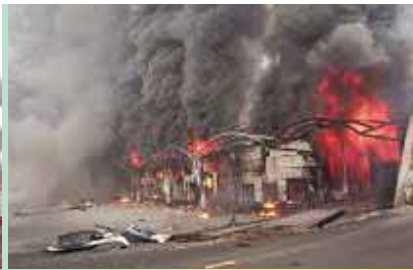
<사진 2> 최성기 화재 근접 모습

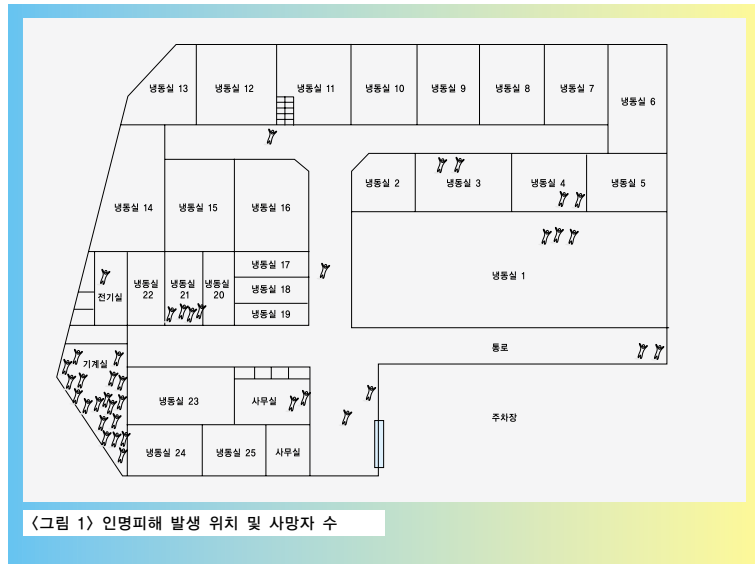
인명피해가 많았던 이유로는 조기 영업을 위해 안전조치 없이 많은 작업자를 투입하였으며, 폴리우레탄폼 등 가연성 증기가 폭발하면서 강한 열기와 유독가스가 발생하여 대부분 질식사한 것으로 밝혀졌다. 화재는 18시 30분경 완전 진화되었으며, 작업자 57명 중 구조되거나 자력으로 탈출한 사람은 17명에 불과하였다. <그림 1>에서와 같이 기계실에서 가장 많은 사망자가 발견되었으며, 각기 구획된 장소에 몇 명씩 사망하여 현장에서 모두 40명이 사망하였다. 건물이 전소되었고 주변에 있던 차량이 소실되어 71억 원 이상의 피해가 발생한 것으로 발표되었다.

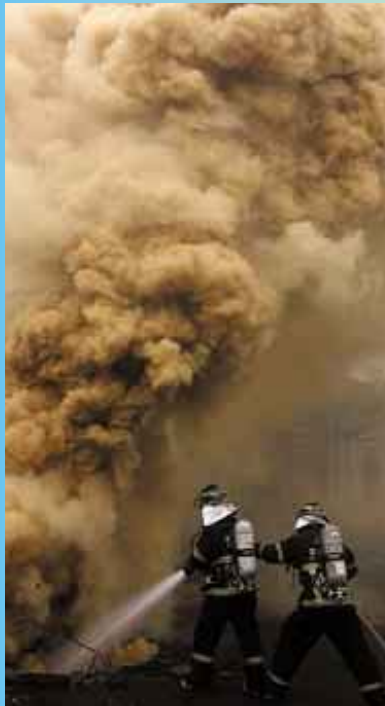
〈사진 3〉 지하층에서 분출하는 연기

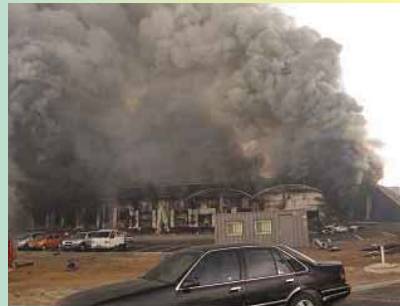
〈사진 4〉 화재발생 1시간 후 모습

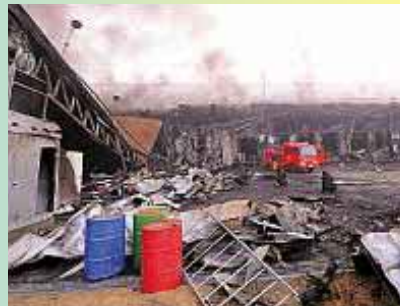
〈사진 5〉 화재 후 전경
