특수건물 화재의

특징과 조사

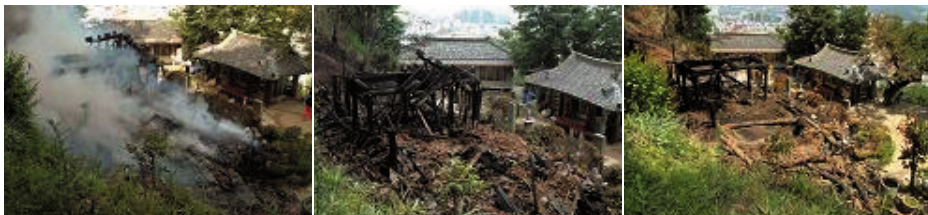
〈사진〉 사찰의 화재 진행 과정

a) 사찰 화재

b) 진화 후 현장

c) 감식을 위한 발굴

〈사진1〉은 한 사찰의 화재진행 과정을 나타낸 것이다 화재의 쇠퇴기(a)를 거쳐 진압이 완료(b)된 이후에는 현장조사과정에서 발굴(c)을 해야만 한다. 물론 이 정도 전소된 화재의 경우는 1000℃ 내외에서 녹아버리는 구리전선의 특성상 대부분 전기 배선은 특이점 식별이 불가할 정도로 용융 변형되는 것이 많으나 경우에 따라서는 초기 발화원으로 작용되는 배선이 일찍 바닥에 떨어지게 되면 이어지는 흠더미의 보호 아래 큰 화염에 노출되지 않을 수도 있다는 기대를 가져도 좋다.

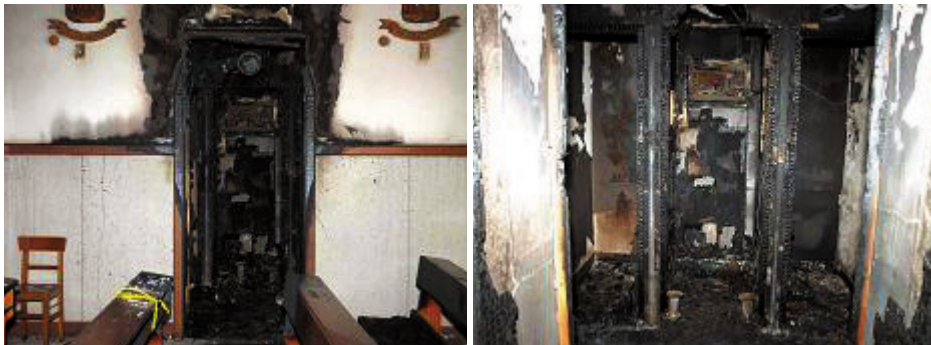
〈사진2〉 한 성당의 “고백실” 내부 화재 현장

실제로 〈사진2〉는 2007년 10월 부산의 어느 성당에서 발생한 화재사건이다. 초등학교 2명이 성당의 고백소 내에서 기름과 라이터 등으로 불장난을 하다가 화재가 발생한 사건이다. 화재현장에서는 전자오르간, 콘센트, 에어컨, 전기배선 등이 많아 사람의 개입을 고려하지 않을 경우 시설 화재로 오판하기 쉬운 환경이다.

a) 성당 내부의 고백실 화재

b) 고백실 내부 연소 형태

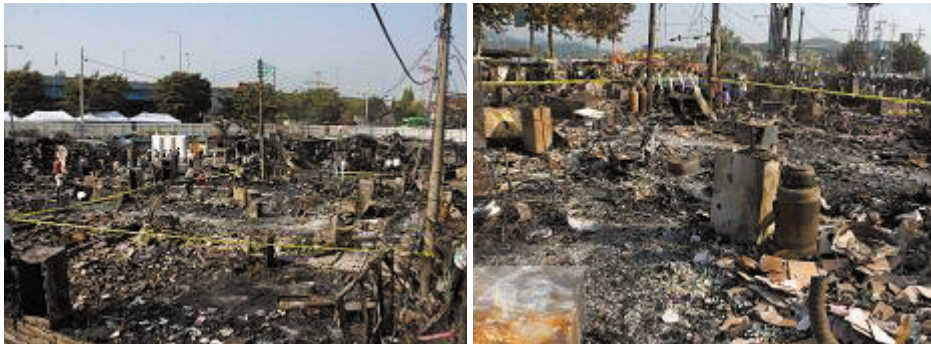
〈사진3〉 비닐하우스 화재현장

a) 비닐하우스 화재현장

b) 발화지점 범위 내의 연소물
