# 건물 외장재를 통하여 연소 확산된

• 건물 외장재를 통하여 연소 확산된 빌딩 화재사례와 문제점 및 대책

글  
• 이영병  
서울소방재난본부 화재조사팀

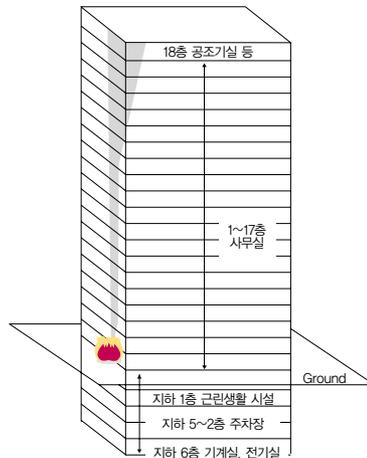
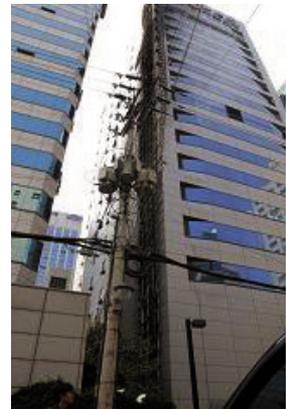
〈사진〉 건물 입면도

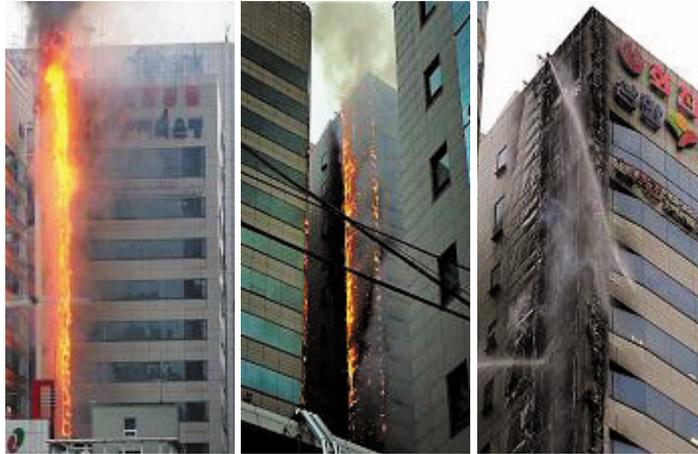
담배꽂초의 남은 불씨에 낙엽, 쓰레기 등 가연물이 훈소과정을 거쳐 발생한 화재로 추정되며, 발화지점 옆 건물 외장재인 알루미늄 복합패널의 폴리에틸렌(PE)에 전이되면서 1~18층까지 급격히 연소 확대되어 건물 외벽과 내부 일부, 주차된 차량 등을 소훼시키는 피해가 발생하였다.

발화지점의 가연물 조건으로는 에어컨 실외기가 놓여있고 벽과 약 30cm의 거리를 두고 있었다. 건물의 외장재로 사용된 알루미늄 복합패널은 폴리에틸렌수지(2~3mm)에 2장의 알루미늄 판(0.5mm×2)을 접합시킨 샌드위치 구조의 복합 패널로서, 화재 시 에어컨 실외기와 주변의 가연물이 연소되면서 인접한 외장재 패널의 외부 알루미늄을 용융시키고 내부에 인화성이 강한 폴리에틸렌수지에 쉽게 착화되면서 빠르게 상부로 연소 확대되었다(알루미늄의 녹는 온도는 660℃).

〈사진2〉 화재의 연소 확산 및 진화 후 건물 상황

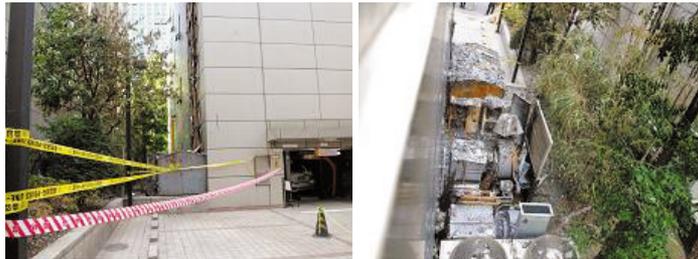
- (1) 일 시 : 2008. 6. 24.(화) 18:32~18:50(완전) ※ 18:38 화재2호 발령 후 18:44 해제
- (2) 장 소 : 강남구 삼성1동 ○○빌딩
- (3) 발화지점 : 1층 외벽 담장 사이의 에어컨 실외기 주변
- (4) 화재원인 : 담뱃불(추정)
- (5) 화재개요

화재발생원인은 누군가 버린 담배꽂초의 남은 불씨가 에어컨 실외기와 청소함 주변의 낙엽, 쓰레기 등 가연물에 떨어져 훈소 과정을 거쳐 착화 발화한 것으로 추정되며 그 근거로는 다음과 같다.

〈사진3〉 화재발생 장소

〈사진4〉 최초 발화지점

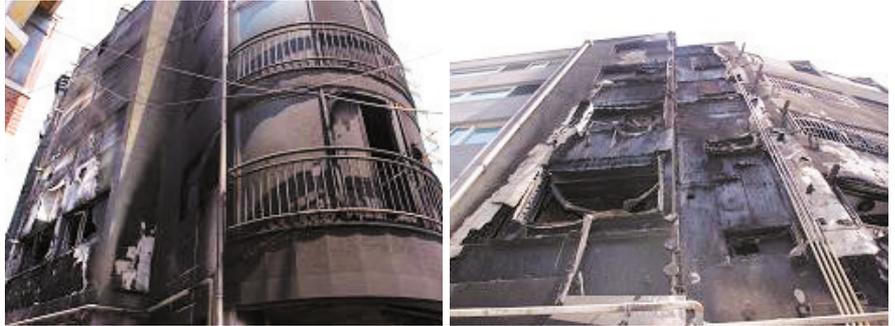
화재발생 건물은 5층으로 1층은 주차장, 2~5층은 주택으로 사용하는 곳으로, 화재 발화장소는 건물 1층 주차장으로서 개방된 전면 및 좌·우측 공간을 통하여 상층부로 연소 확대되었다. 화열에 의해 옆 건물이 일부 연소되는 피해가 발생하였고, 건물 외벽의 연소 확대는 드라이비트 공법

으로 된 건물 외장재에 쓰인 인화성 강한 스티로폼이 주요 요인으로 작용하였다. 화재원인으로 는 주차장 내의 오토바이에 누군가 미상의 불씨를 이용하여 방화한 것으로 추정되며, 외벽과 건물 중앙의 계단을 통하여 연소된 화염 및 유독가스로 피난 중 1명이 사망하고 4명이 부상하였으며 5천 8백만여 원의 재산피해가 발생하였다.

〈사진5〉 성산동 빌라 외부 및 내부 연소상황

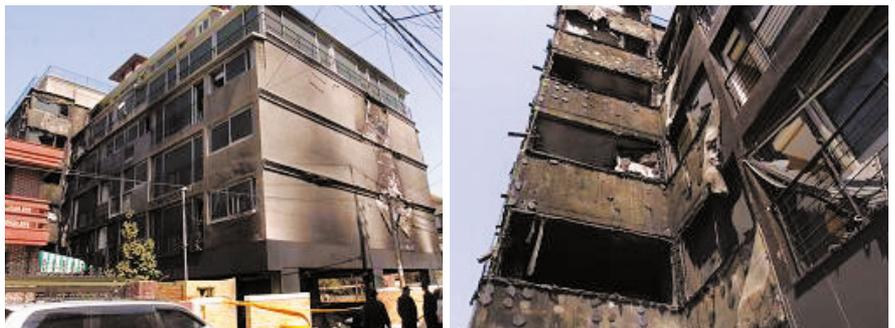
화재발생 건물은 지상 6층 지하 1층 건물로서 1층은 주차장, 2~6층은 아파트이며 19세대 중 10세대가 입주해 있는 상황에서 1층 주차장에 놓여있던 이동식 화장실 및 주변에서 정확한 원인을 알 수 없는 화재가 발생하였다. 화재로 1층 주차장 내부 전체가 소실되었고 개방된 공간을 통하여 화염이 외부로 분출되면서 벽면 외장재인 드라이비트 시스템의 내부 스티로폼이 연소되면서 화재가 확대되어 건물 외부 피해의 주된 요인이 되었다. 건물 중앙에 위치한 주 계단과 건물 외부를 통한 연소로 화염 및 유독가스가 급속히 확산되었으며 건물 좌측 외벽이 심하게 소훼되었고, 3명이 부상, 약 4천 4백만 원의 재산피해가 발생하였다. ㉞

〈사진6〉 송파구 아파트 외부 및 내부 연소상황
