1. 머리말

3. 조사 사례

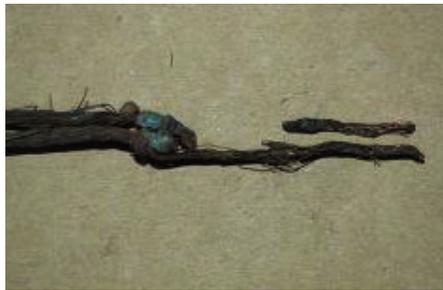
일반적으로 비틀림 접속을 한다고 하여 접촉저항이 크게 증가하는 것은 아니며, 화재가 발생할 정도의 열이 발생하기 어렵다. 그러나 비틀림 접속은 접속에 의한 기계적 강도가 저하되기 때문에 충격 등의 외력이나 장기간에 걸친 사용환경 등에 의하여 접속개소가 풀릴 가능성이 높아진다. 접속이 풀리면 접속부분의 접촉저항이 증가하며, 이로 인한 저항발열로 인해 화재에 이를 수 있다. <사진 1>과 <사진 2>는 접속된 전선의 연소상황 및 접속상황을 나타낸 것이며, <사진 2>에서 전선의 접속이 불완전한 상태임을 알 수 있다.

화재원인은 전선의 접속이 불량한 상태를 보이는 사실, 접속개소에서 전기적인 발열흔 및 용융흔이 식별되는 사실, 세탁기와 시즈히터가 접속된 2구 콘센트의 전원선으로서 비교적 큰 전류가 흐르는 사실 등을 종합할 때, 접촉 불량에 의한 발화로 판정할 수 있다.

〈사진 1〉 접속된 전선의 연소상황

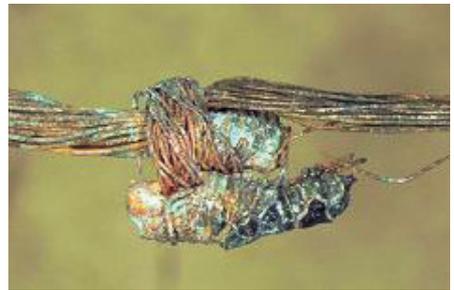
〈사진 2〉 전선의 접속상황

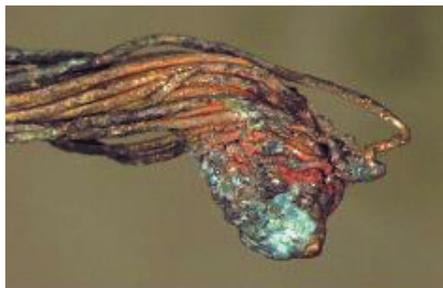
<사진 3>과 <사진 4>는 접속부분을 확대한 것이다. 사진에서 전선의 소선이 가늘어지는 등 전기적인 발열흔이 보이며, 전선의 일부분에서는 전기적인 용융흔이 식별되는 상태이다. 또한 <사진 4>에서 적갈색 부분은 지속적인 전기적 발열로 인하여 생성되는 아산화동의 형태로 볼 수 있는 부분이다.

〈사진 3〉 전선 접속부의 확대사진

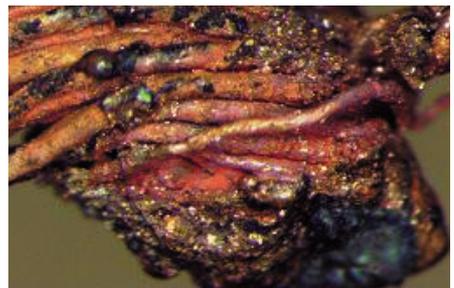
〈사진 4〉 접속부의 전기적 발열 및 용융흔

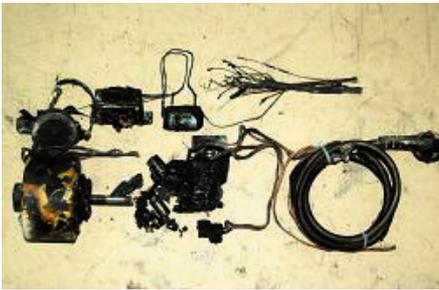
〈사진 5〉는 에어컨 실내기의 전기부품을 분리한 사진이다. 이 에어컨은 실내기의 PCB에 실외기로 전원을 공급하는 전원선이 접속되어 있는 상태이다. 〈사진 6〉에 에어컨 실외기의 전원선 및 커넥터의 상황을 나타내었다. 사진의 □표지 부분이 커넥터이다.

〈사진 5〉 에어컨 실내기 부품의 연소상황

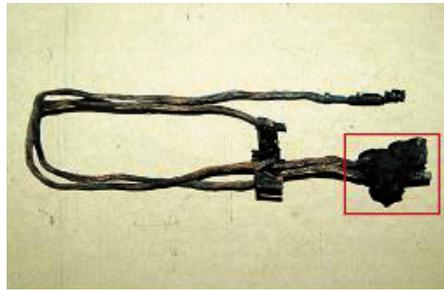
〈사진 6〉 실외기 전원선 및 커넥터의 상황

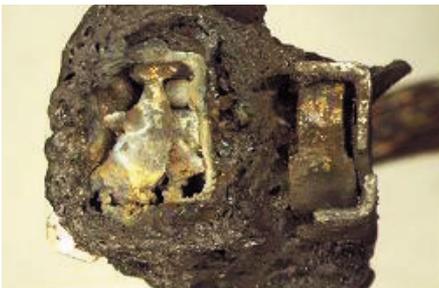
〈사진 7〉과 〈사진 8〉에 커넥터 한 쌍의 연소상황과 커넥터에서 보이는 전기적인 발열흔 및 용융흔의 형상을 나타내었다. 한 쌍으로 존재하는 커넥터 2점 중 한 점에서만 발열흔 및 용융흔이 형성된 사실과 이 발열흔 및 용융흔의 형상은 전기적인 특이점 중에서도 자체의 발열, 즉 접촉 불량에 의한 발열 이외에는 형성될 수 없는 사실을 종합해볼 때, 화재의 원인은 접촉 불량에 의한 전기적인 발열 및 용융으로 판정할 수 있다.

이 실내기는 화재발생 직전에 A/S를 받은 사실이 있으며, 외력이 작용하는 경우 커넥터의 접속이 불량해질 수 있는 사실 등으로 보아 접촉 불량에 의한 원인은 외력에 의한 불안전한 접속일 가능성이 있다.

〈사진 7〉 커넥터 한 쌍의 연소상황

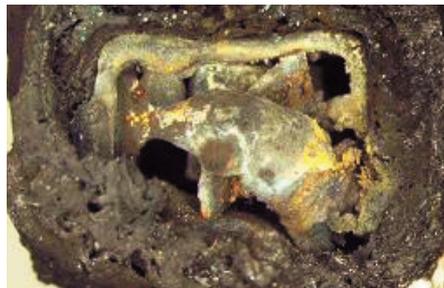
〈사진 8〉 커넥터 발열흔 및 용융흔의 형상

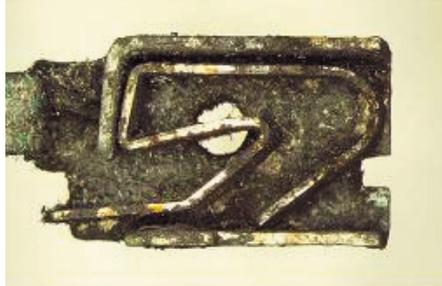
〈사진 9〉~〈사진 12〉는 커넥터 한 쌍의 각 부분을 비교한 사진이다. 〈사진 9〉와 〈사진 11〉은 한 쌍의 커넥터 중에서 형태를 유지하고 있는 부분이고, 〈사진 10〉과 〈사진 12〉는 증발되고 용융된 부분을 나타낸 사진이다.

〈사진 9〉 커넥터 전면의 연소상황

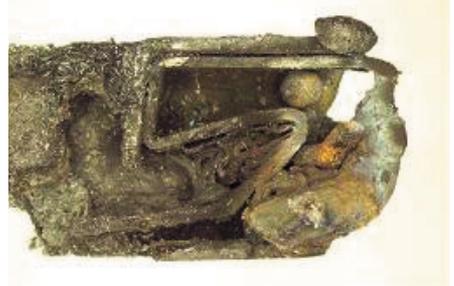
〈사진 10〉 커넥터 전면, 발열흔 및 용융흔의 형상

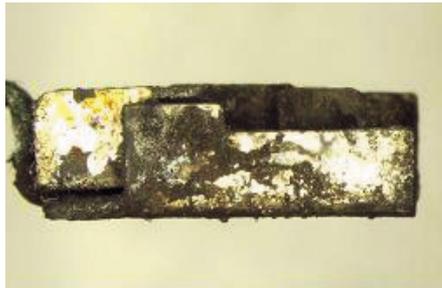
〈사진 11〉 커넥터 측면의 연소상황

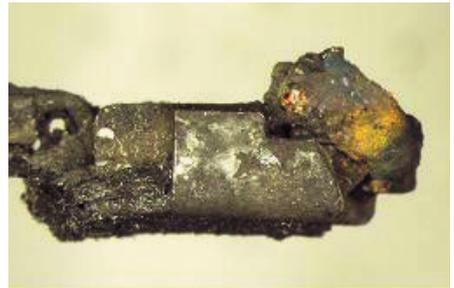
〈사진 12〉 커넥터 측면, 발열흔 및 용융흔의 형상

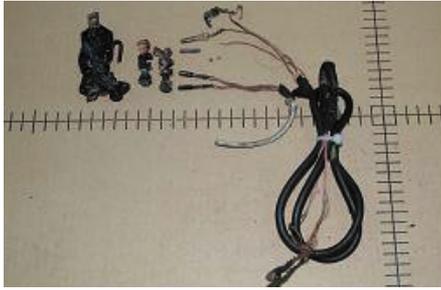
〈사진 13〉과 〈사진 14〉는 벽면 매입형 2구 콘센트와 여기에 접속된 접지형 전원코드의 연소상황을 나타낸 것이다.

〈사진 13〉 콘센트와 전원코드의 연소상황

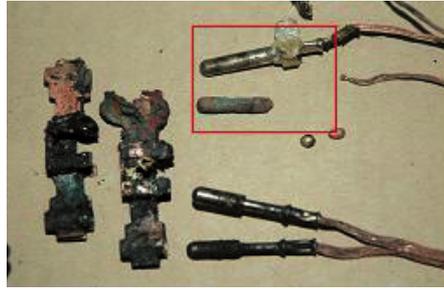
〈사진 14〉의 □표지 부분을 보면, 전원코드 플러그의 칼날 한 쌍 중에서 1점은 발열로 인하여 가늘어지고 일부가 용융되는 등의 심한 발열형태가 보이는 반면, 나머지 1점은 특이점이 전혀 보이지 않는 상태이다. 또한 발열흔이 보이는 전원코드의 플러그 칼날이 접속된 콘센트의 칼받이에서도 일부가 증발되고 용융된 형태를 보인다.

전원코드의 칼날 중에서 1점과 이 칼날이 접속된 콘센트의 칼받이 부분

에서만 전기적인 발열흔 및 용융흔이 보이는 점은, 이 특이점이 화재로 인한 열기 등에 의하여 생성되었다고 볼 수 없는 사실과 트래킹이나 단락 등의 기타 전기적인 요인도 배제되는 사실을 종합해 검토해보면, 전원코드의 칼날과 접속된 콘센트의 칼받이 사이의 접촉 불량으로 인하여 접촉저항이 증가했고, 이로 인한 전기적인 발열 및 용융에 의하여 화재가 발생한 것으로 판정할 수 있다.

〈사진 14〉 콘센트와 전원코드의 연소상황

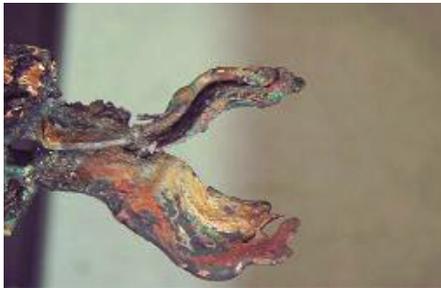
〈사진 15〉와 〈사진 16〉은 콘센트 칼받이와 전원코드 플러그 칼날의 접촉 불량에 의한 저항발열 현상으로 형성된 전기적인 발열흔 및 용융흔의 형상을 나타낸 것이다.

〈사진 15〉 콘센트 칼받이의 상황

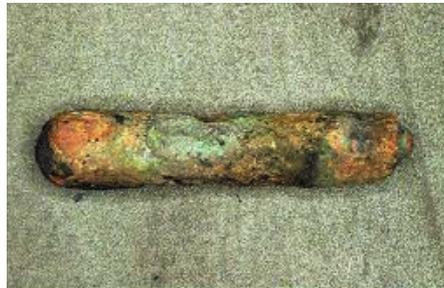
〈사진 16〉 전원코드 플러그의 칼날의 상황

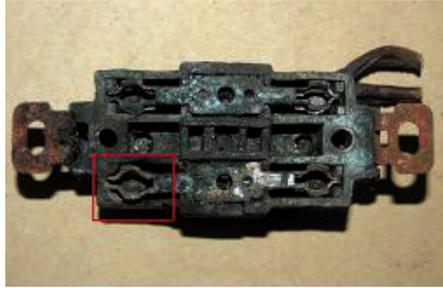
〈사진 17〉은 2구 벽면 매입형 콘센트의 연소상황을 나타낸 것이다. 사진의 □부분은 〈사진 18〉과 〈사진 19〉에 보인 바와 같이 국소적으로 심한 연소형태를 보인다. 또한 〈사진 18〉의 콘센트 칼받이를 보면, 칼받이가 별려진 상태에서 연소되어 탄성을 상실한 상태임을 알 수 있다. 이는 화재발생 당시 콘센트에 전원코드 플러그가 접속되어 있었다는 것을 의미한다.

〈사진 17〉 벽면 매입형 콘센트의 연소상황

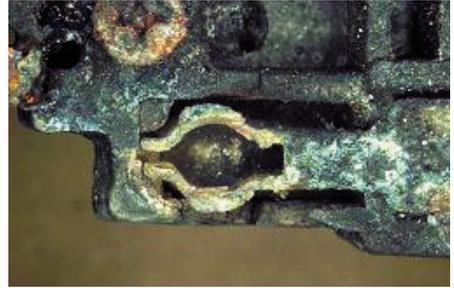
〈사진 18〉과 〈사진 19〉에서 보인 바와 같이 벽면에 매입된 콘센트의 열경화성 수지가 백화연소되고 일부분이 소실될 정도의 연소정도를 갖는 사실과, 국소적인 연소형태를 보이는 사실은 동 연소부분에서 독립적으로 연소가 진행되지 않으면 나타날 수 없는 연소흔적이다. 따라서 이와

〈사진 18〉 〈사진 17〉 오른쪽의 연소상황

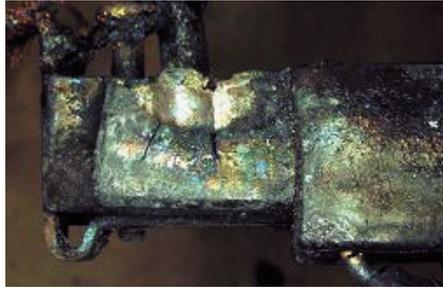
〈사진 19〉 〈사진 17〉 오른쪽 측면의 상황

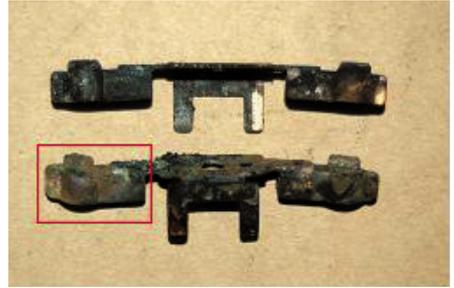
〈사진 20〉 콘센트 칼받이의 분해사진

같은 연소형태를 보이는 개체가 있다면, 정밀한 조사가 필요하다. 〈사진 20〉에 콘센트의 분해사진을 첨부하였다. 사진에서 윗부분의 칼받이에 비하여 아랫부분의 칼받이는 심한 수열형태를 보이고 있다. 또한 오른쪽에서 〈사진 21〉과 〈사진 22〉에 보인 바와 같이 칼받이의 일부가 증발되고 가늘어진 형태와 발열흔 및 용융흔이 식별되는 상태이다.

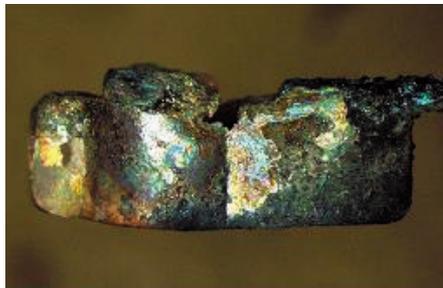
〈사진 21〉 〈사진 20〉 오른쪽의 확대사진

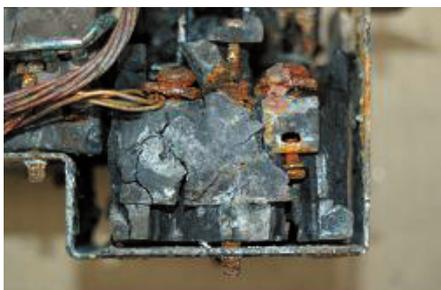
〈사진 22〉에 분전반의 50AF 누전차단기의 전원측 단자와 주위의 연소 상황을 나타내었다. 사진을 보면 차단기 전원측 단자에 접속된 전선은 7가닥의 소선 중에서 3가닥이 절단된 상태에서 접속된 것을 알 수 있다. 7가닥의 소선을 갖는 전선을 사용했다라도 4가닥만으로 접속이 행해졌다면 차단기에 접속된 전선의 규격은 7가닥이 아닌 4가닥의 전선을 접속한 것과 같으며, 이는 허용전류가 상당히 저하되기 때문에 과부하 상태의 위험성도 함께 갖고 있다. 또한 차단기 전원측 단자부분은 일부가 백화되고, 크랙이 생성되는 등의 전소상태를 보이고 있으며, 분전반의 기타 다른 차단기 등에 비하여 국소적으로 심한 연소정도를 보이고 있다.

〈사진 22〉 차단기 단자 및 주위의 연소상황

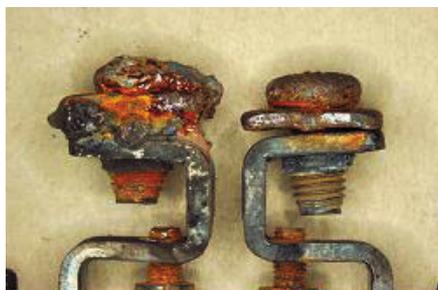
〈사진 23〉은 차단기의 전원측 단자를 분해한 사진이다. 사진의 좌측 단자와 우측단자를 비교해보면, 육안으로도 우측의 단자부분에 비하여 좌측의 단자부분이 덜 조여졌다는 것을 알 수 있다.

〈사진 23〉 차단기 단자의 분해사진

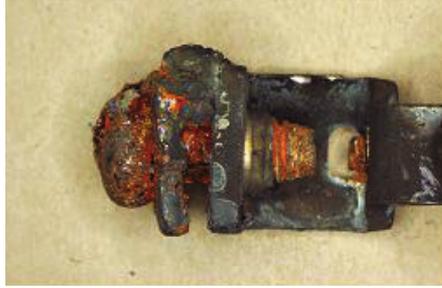
〈사진 24〉와 〈사진 25〉는 차단기 단자부분과 전선의 접속상황을 나타낸 것이다. 〈사진 24〉에는 전선의 소선 4가닥이 보이는 상태이나 〈사진 25〉의 전선은 증발되고 용융되어 소선의 형태를 상실한 상태이다.

〈사진 24〉 차단기 단자와 전선의 접속상황

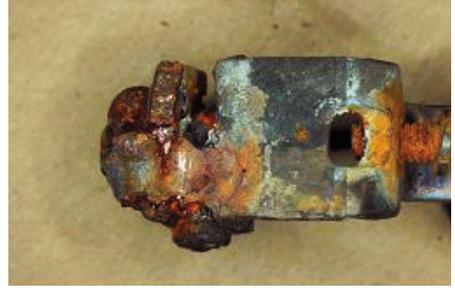
〈사진 25〉 차단기 단자와 전선의 접속상황

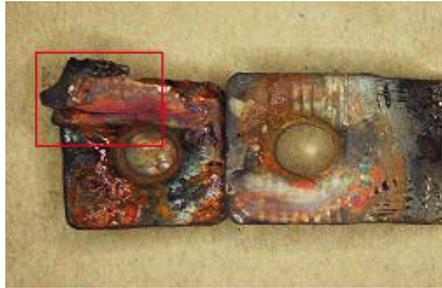
〈사진 26〉은 차단기의 단자부분을 분해한 사진이다. 차단기 단자 내측의 전선은 전선의 형태를 상실한 상태이고, 아산화동현상이 보이는 상태로 서, 전기적인 발열이 있었음을 나타내고 있다.

〈사진 26〉 차단기 단자부분의 분해사진
