# 승례문 화재 1주년을 맞아

- 가. 소재지 : 서울시 중구·남대문로 4가
- 나. 사고일시 : 2008년 2월 10일(일) 20:48
- 다. 발화장소 : 건물 2층 누각<sup>가)</sup> 3번째 중앙기둥 근처
- 라. 사고원인 : 방화
- 마. 인명피해 : 없음.
- 바. 재산피해 : 1층 10% 물리적 파손, 2층 80% 소실 붕괴

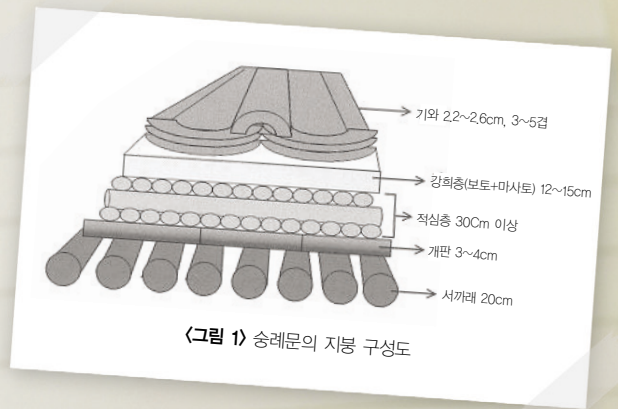
〈그림 1〉 승례문의 지붕 구성도

〈그림 1〉과 같이 적심층은 지붕 물매를 잡기 위하여나 서까래의 뒷목을 보강하기 위하여 통나무 및 나무판 이외의 작업 후 남은 대팻밥 등 폐자재로 두께 30cm 이상 채운다. 강회층은 생석회와 마사토가 혼합 양생된 층으로, 누수 및 기와 침하 방지용으로 12~15cm의 두께를 갖는다. 승례문의 기와는 일반 기와와 다른 대형 기와로 3~5장이 적재되었다.
