폭발사고 사례와 이해

서울 구로구 연구소 폭발사례

서울 양천구
주유소
폭발사례

서울 성동구
LP가스 누출
폭발사례

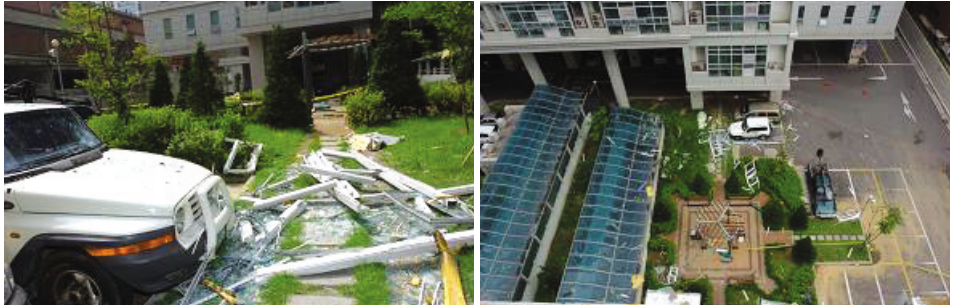
창고로 폐기물을 운반하던 연구원 2명(안면부 및 팔 2도 화상)과 지나가던 행인 1명이 비산된 파편에(안면부 및 팔꿈치 열상) 부상당하였다. 화재로 연구소 917㎡ 중 165㎡가 소실되었으며, 폭발로 인해 내부 구획물과 실험기구 등이 파손되고 벽면 일부가 붕괴되었다. 발코니로 진행된 압력파로 창문틀이 반대편 건물까지 날아가 충돌하였고, 바닥에 떨어진 잔해에 차량 5대가 파손되어 총 5,850만 원의 피해를 냈다.

〈사진 1〉 바닥에 떨어진 폭발 잔해

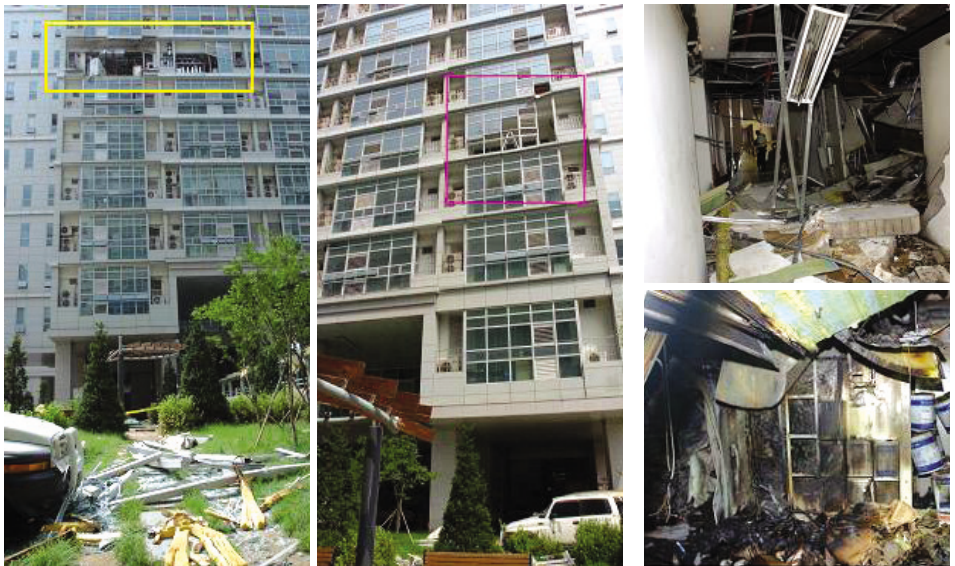
〈사진 2〉 폭발 장소 및 떨어진 잔해물(좌), 건너편 피해건물(우)

〈사진 3〉 파괴된 건물 내부 상황(상), 폐기물 창고 소실 상황(하)

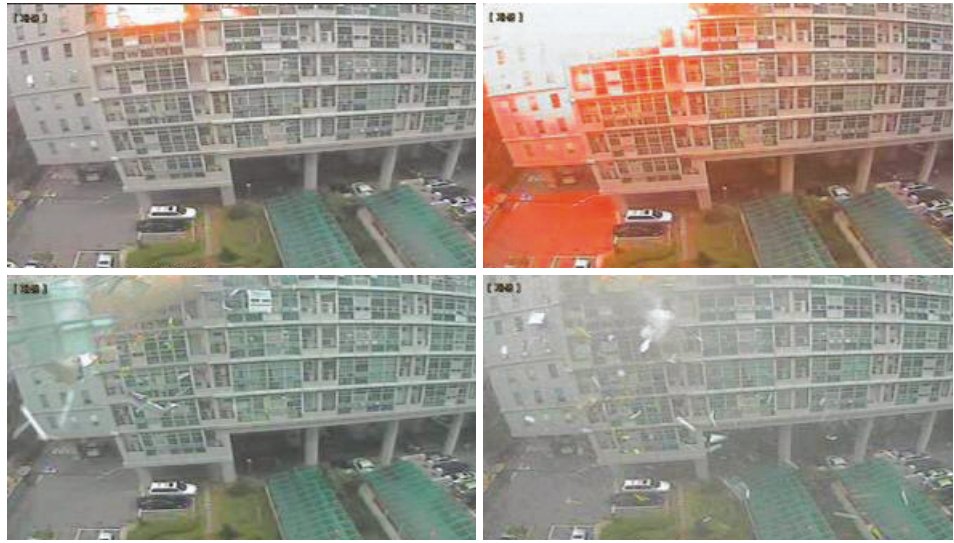
〈사진 4〉 옆 건물 CCTV에 촬영된 폭발 당시의 상황

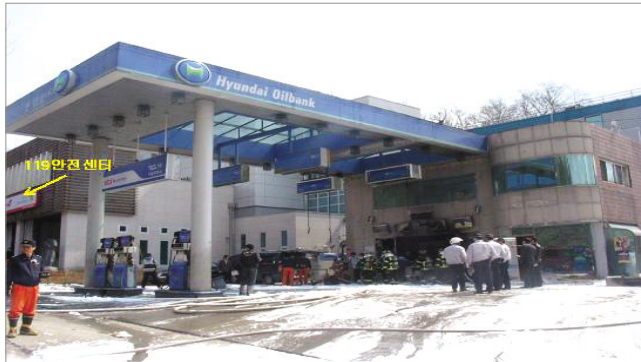
폭발장소는 고정식과 현수식 주유기를 사용하는 주유취급소로서, 화재 당일 현수식 주유설비 재고 손실에 의한 배관 가압검사를 대행업체에서 10:30경부터 시작하였다. 현수식 주유설비 펌프를 정지시키거나 배관을 잠그지 않은 채 검사 작업 중, 1층 사무실 내에 있는 기계실에서 휘발유가 누출되었다. 유증기가 기계실 및 사무실에 체류된 상태에서 직원들이 기계실 물건을 꺼내 옮기던 중 정전기로 추정되는 점화원에 의해 폭발하였고 이후 화재로 진행되었다.

〈사진 5〉 화재 초기진화 후 촬영된 주유소

검사업체의 검사 매뉴얼에 의하면 책임자와 안전조치사항 협의요청 및 안전구획설정이 있으나 전원 차단, 펌프 밸브 차단 등의 조치가 없었다. 그리고 안전관리자 및 점검업체 직원은 휘발유 유출 당시 상존해있는 폭발 위험성을 인식하여야 하는데, 유출장소 안전조치 및 관계자 대피유도 등이 이루어지지 않았다. 향후 정전기 방지용 작업복을 사용하고, 유증기 체류 시 물건의 이동과 충격, 마찰, 전기스파크 등의 점화원 제거에 노력해야 하며, 기계실과 사람이 상주하는 사무실을 별도 출입문 등으로 구획하여 폭발 및 연소 피해에 대한 방지 대책이 요구된다.

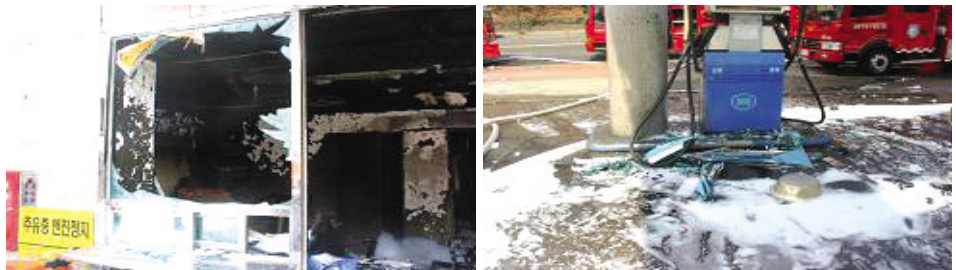
주유소 직원 3명(전신 2도와 3도 화상)과 점검원 2명(안면부 2도 화상)이 부상하였다. 폭발 및 화재에 의해 주유소 1층 170㎡ 중 33㎡가 소실되어 250만 원의 피해를 입었고, 폭발로 구조물의 붕괴 및 균열은 없었으나, 사무실 전면 유리창이 약 20m 앞 도로까지 비산되는 등 유리로 된 창문 및 출입문은 모두 파괴되었다.

〈사진 6〉 압력파에 의해 파괴된 사무실 창문

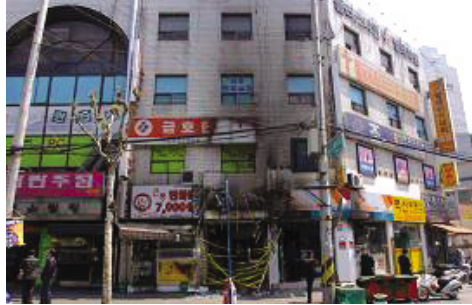
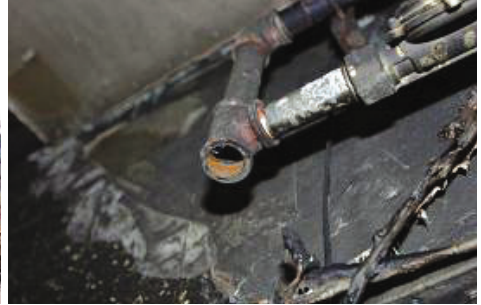
건물의 구조는 지상 4층 지하 1층 총면적 4,323㎡ 중 1층 40㎡ 음식점으로 사용하던 장소이다. 가스 누출 과정을 조사한 바, 폭발 전 누군가 LP가스배관 중간 밸브를 열었고, 음식점 철거 시 주방 대형 연소기에 사용하던 배관 끝 부분을 마감처리하지 않아 가스가 누출된 상태였다.

LP가스 누출에 의한 주된 원인은 LP가스 배관의 마감(막음조치)^{주2)}을 하지 않고 음식점 대형연소기를 철거한 것이고, 사용하지 않는 가스 배관의 중간 밸브를 '사용금지' 등의 표시 없이 누군가

열 수 있는 상태로 놓은 것이다. 그리고 가스 누출이 의심되면 관련된 밸브를 잠그고 환기를 시키는 등 안전조치 후 가스를 공급한 판매업소에 연락하여 점검을 받아야 했으나 이러한 조치 없이 내부로 들어간 것이 위험요인이었다.

〈사진 7〉 폭발사고 건물(좌), 마감처리가 안된 배관 연결부(우)

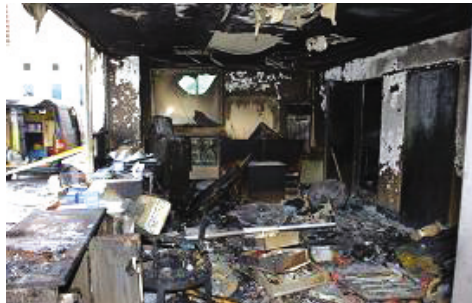
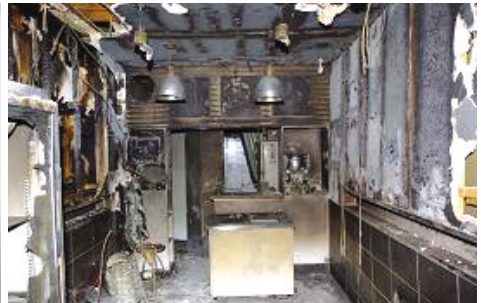
구조물의 가스 폭발과 유증기 폭발장소에서 느낄 수 있는 큰 차이점은 바닥면의 특징이다. 유류는 액체 성질에 따라 바닥에 흐른 독특한 연소흔적(패턴)과 유류에서 연소되어 확산된 흔적이 관찰되고, 가스 폭발은 쉽게 탈 수 있는 가연물부분을 제외하고 공기와 잘 혼합된 부분은 전체적으로 소실 정도가 비슷하게 나타나며 바닥의 소실이 적은 특징을 볼 수 있다.

〈사진 8〉 휘발유 유증기에 의한 폭발장소(좌), LP가스 누출에 의한 폭발장소(우)
